Theodor Dahls veg 31 4355 KVERNALAND

Tilstandsrapport Eierskifte

Boligtype: Leilighet

Byggeår: 2006

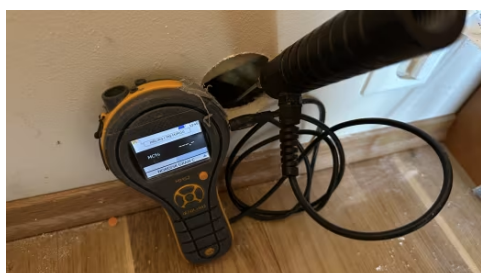
6.10 Våtrom: Bad/vaskerom

Hulltaking er foretatt fra tilstøtende rom mot våtsone uten å påvise avvik.

Membran er ikke synlig ført under klemring i sluk, ved feilmontering kan lekkasjer oppstå.

Løsningen/utførelsen rundt rørgjennomføringer gir fare for fukt inn i konstruksjoner. Lokal utbedring må vurderes.
