# Tilstandsrapport

Fritidsbolig

Bakkevegen 6, 4544 FOSSDAL

Befaringsdato: 06.09.2025

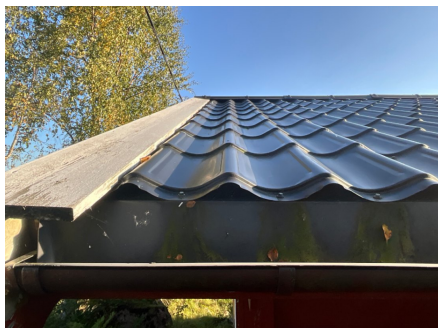
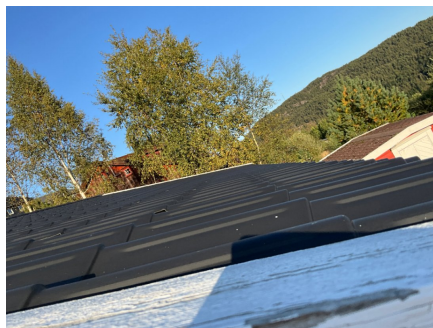
- Tidspunkt for utskiftning av undertak nærmer seg.
- Når takteking og undertak begynner å bli gamle, øker risikoen for lekkasjer, noe som kan føre til omfattende og kostbare reparasjoner av underliggende konstruksjoner dersom en ikke foretar tiltak på konstruksjonene før dette oppstår.
- Det må foretas lokal utbedring.

Høy alder på tekkingen, holdes under oppsikt. Tiltak bør forventes slik at skader ikke oppstår.

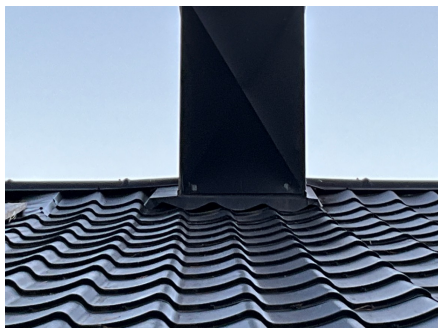
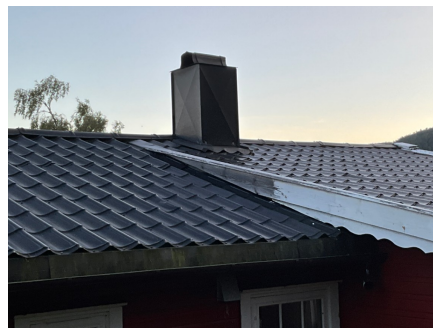
### TG 2 Nedløp og beslag

- Stigetrinn og plattform for feier må monteres.
- Det bør lages system for bortledning av vann fra taknedløp ved grunnmur.
- Overvåk tilstanden jevnlig. For å få tilstandsgrad 0 eller 1 må beslag/renner/nedløp skiftes ut, men tidspunktet for når dette er nødvendig er vanskelig å si noe om.
- Det er ikke krav om utbedring av snøfangere opp til dagens krav.
- Fare for snø fra taket ved manglende snøfangere.
- Uteffeter i beslag vil på sikt kunne resultere i råte i undertak og/eller vann i underliggende konstruksjoner.

Montering av snøstopper på eldre bygg er ikke alltid å anbefale da de ikke er dimensjonert i hht dagens snølast, snø som blir liggende på taket bør nok skuffes for at ikke bygget skal få skader.

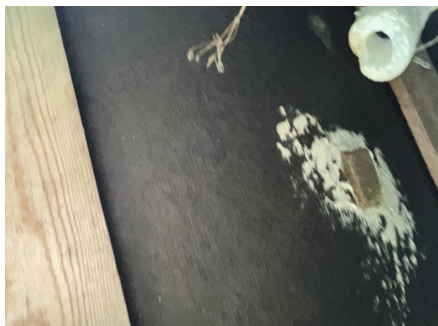
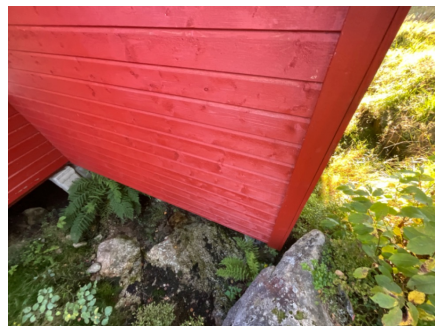
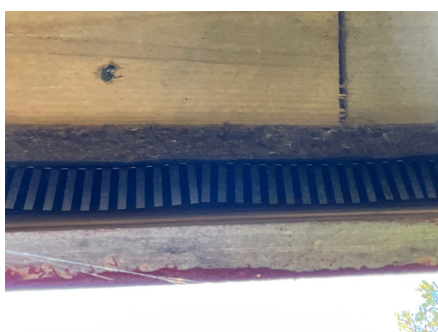
## TG 2 Veggkonstruksjon

- Det bør foretas tiltak for å bedre lufting av kledningen.
- Uten tilstrekkelig lufting bak bordkledningen kan fuktighet som trenger inn bak bordene eller gjennom veggen innenfra ikke tørke opp. Dette skaper ideelle forhold for råtesopp og muggvekst.
- Det må foretas tiltak for å lukke avviket.

Kledning som står nærme terrenget vil ha økt behov for maling og med fare for fukt og råte i kledningen og bakenforliggende konstruksjoner. Regelmessig vedlikehold forlenger levetiden på treverk og mur slik at fukt og vann ikke trenger inn i konstruksjonen.

- Mangelfull eller ikke tilstrekkelig lufting av kledningen kan føre til fukt i bakenforliggende konstruksjoner.

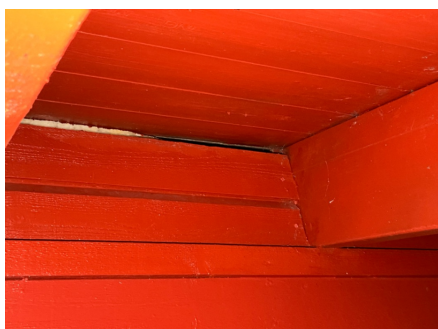
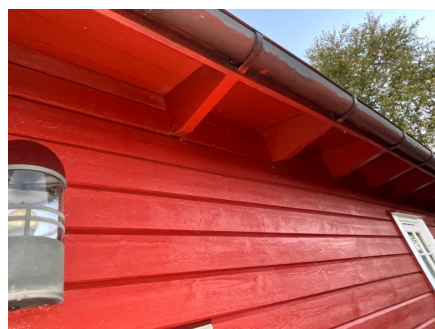
## TG 2 Takkonstruksjon/Loft

- Lufting/ventilering bør forbedres.

Eier har på dugnad fikset en liten utetthet i tekkingen, høy alder på tekkingen ellers på bygget tilsier tiltak med nye plater og sannsynligvis også deler av undertaket.

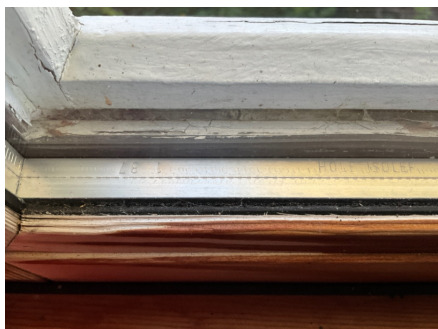
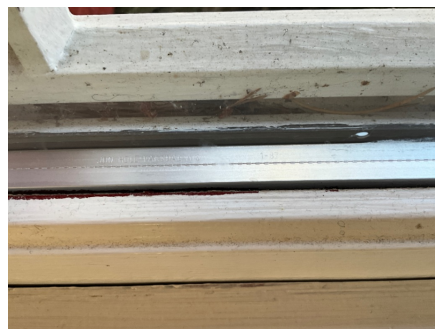
## TG 2 Vinduer

- Karmene i vinduer er slitte og det er sprekker i trevirket.

- Det må påregnes noe vedlikehold og at enkelte vinduer må skiftes ut.

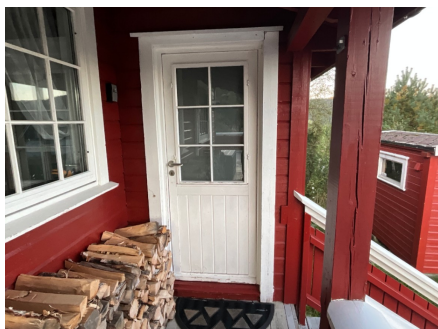
## TG 2 Dører

- Karmene i dører er værslitte utvendig og det er sprekker i treverket.
- Tilstandsgrad 2 gis når bygningsdelen har vesentlige avvik. Bygningsdelen skal enten ha feil utførelse, en skade eller symptomer på skade, sterk slitasje eller nedsatt funksjon. Graden gis når bygningsdelen trenger vedlikehold eller tiltak i nær fremtid. Graden skal også brukes når delen er gammel og det er grunn til å varsle om faren for skader på grunn av alderen, eller når det er grunn til å overvåke delen spesielt på grunn av fare for større skader eller følgeskader.

- Det må påregnes noe vedlikehold og at enkelte dører må skiftes ut.

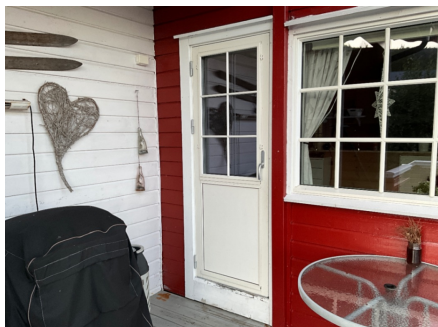
## TG 1 Verandadør

Bygningen har malt balkongdør i tre av nyere dato.

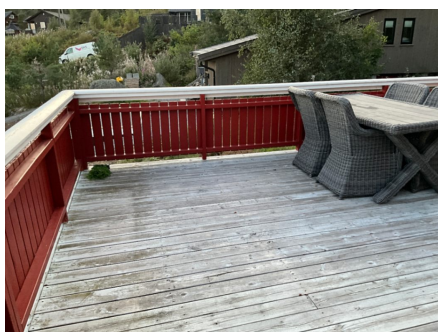
## TG 2 Balkonger, terrasser og rom under balkonger

- Rekkverket er for lavt i forhold til dagens krav til rekkverkshøyder.
- Konstruksjonene har skjevheter.
- Balkonger, terrasser skal ha rekkverk med høyde minimum 1,2 m der nivåforskjellen er mer enn 10,0 meter og minimum 1,0 meter der nivåforskjellen er inntil 10,0 meter.
- Overgang mellom veranda og vegg uten beslag vil ved snø og regn være utsatt for fukt i konstruksjonen.

- Det er ikke krav om utbedring av rekkverkshøyde opp til dagens forskriftskrav.
- Lokal utbedring må utføres.

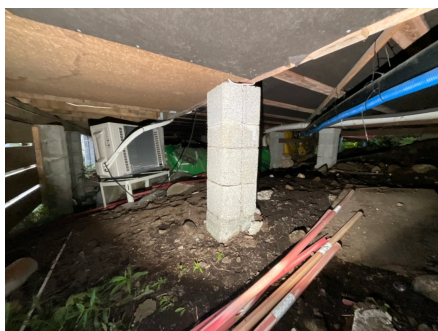
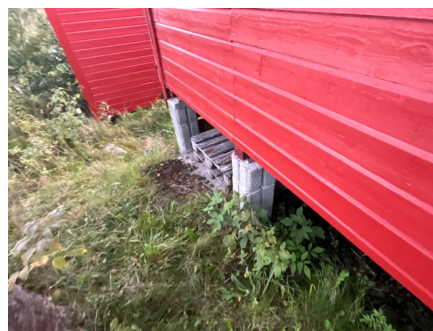
Flere av pilarene ser ut til å stå rett i jordmasser. Avviket kan være årsak til skjevhetene som er målt i etasjeskille.

Anbefaler å bytte ut pilarene som ikke er på fjell.

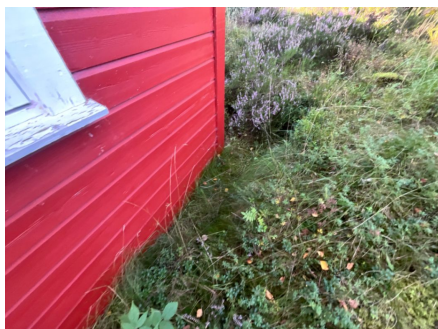
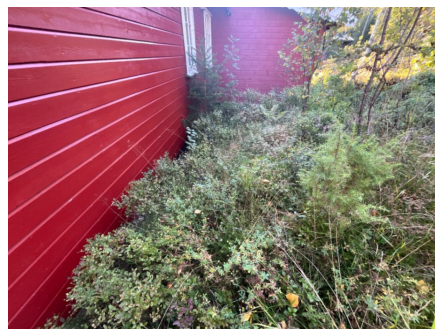
### TG 2 Terrengforhold

Hytta er oppført på pilarer. Det er naturlig avrenning under hytta, eventuelt overvann vil ikke gjøre skader inne i bygget.

- Det bør foretas terrengjusteringer.

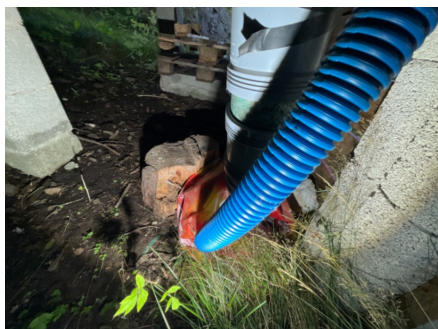
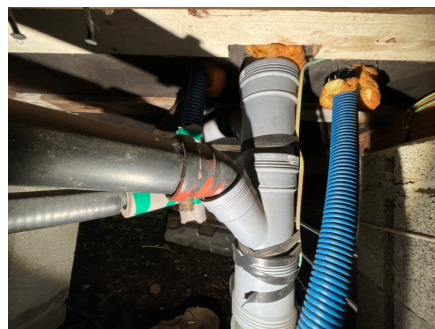
## TG 2 Utvendige vann- og avløpsledninger

Avløpsrør av plast tilkoblet offentlig avløp via private stikkledninger.

- Det er ikke behov for utbedringstiltak siden anlegget fungerer i dag, men ut ifra alder kan skader plutselig oppstå på eldre anlegg.
- Avløpsanlegget må sjekkes.
