# Tilstandsrapport

Enebolig

Grevlingvegen 25, 2030 NANNESTAD

Befaringsdato: 07.11.2025

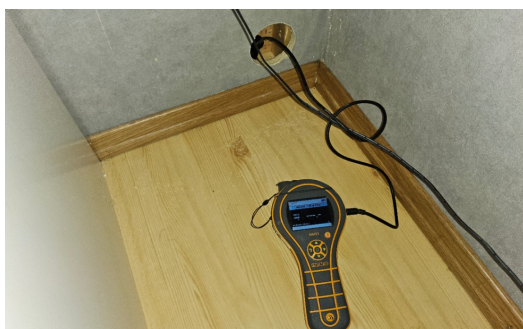
## KJELLER > BAD

- Det er mulighet for at det kan forekomme vannlekkasje på våtrommet hvor vann ikke vil gå til sluk.

Det er en sprekk i flis foran toalett. i dusjsonen er det sprekk i flisfuger og bom i fliser

- Det bør etableres avrenning inn til sluk for hele våtrommet.

Skadde fliser og bom/riss må utbedres.

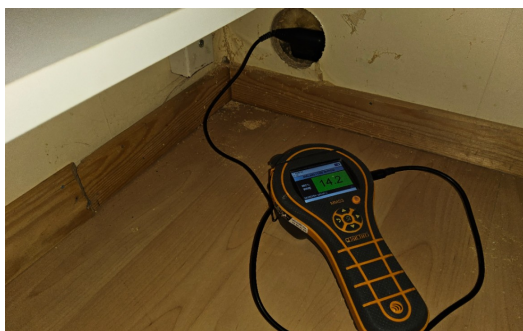
## KJELLER > VASKEROM

Våtrommet har nådd en høy alder, og det kan derfor ikke gis noen garanti for tettheten til rommet. Det bemerkes likevel at rommet vil ha sin funksjon ved samme bruk som idag. Men ved en endret bruksbelastning av rommet kan det oppstå avvik.

- Manglende oppgradering av våtrommet medfører høy risiko for at konstruksjonene ikke vil tåle vanlig bruk av vann eller lekkasjer. Selv om det er dusjkabinett, er det fortsatt en betydelig risiko for at våtrommets konstruksjoner ikke tåler lekkasjer. Dette kan føre til fuktskader på tilstøtende konstruksjoner.
