# Tilstandsrapport

Kjedehus

Myrringen 4, 2052 JESSHEIM

Befaringsdato: 08.10.2025

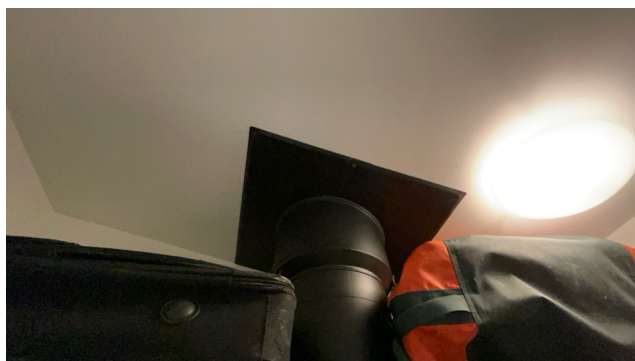
Takkonstruksjon fra byggeår av taksperrer e.l. Takkonstruksjonen fremstår med tiltenkt funksjon på befaringsdagen. Synlig luftespalter ved kontroll i gesimskasser men begrenset kontrollmuligheter for øvrig og er i hovedsak vurdert opp mot alder. Takkonstruksjon fremstår med tiltenkt funksjon på befaringsdagen.

Kontroll rundt pipeløp. Ingen tegn til lekkasjer på befaringsdagen.

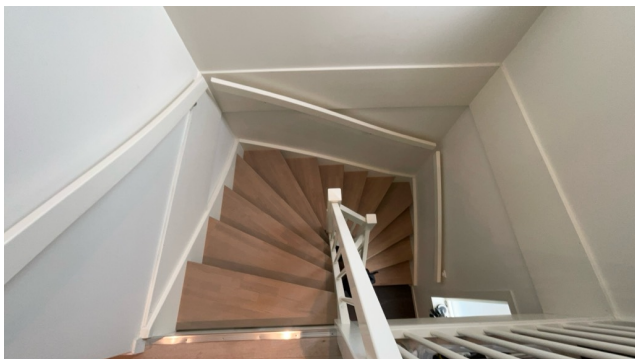
Malt tretrapp fra byggeår med beiset inntrinn. Trapp fremstår med normal bruksslitasje og tiltenkt funksjon.

Besiktigelse av trapp.

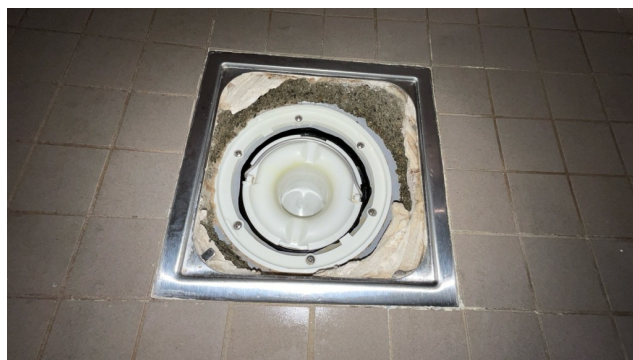
Synlig grå banemembran med tilfredsstillende klemt tettefunksjon i slukovergang. Plastsluk.

Kontroll av sluk.

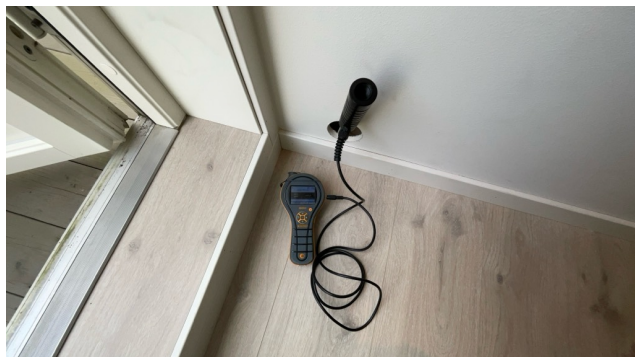
Hulltaking er foretatt uten å påvise unormale forhold. Hulltaking er foretatt ved/i Gang.

Utført hulltaking.

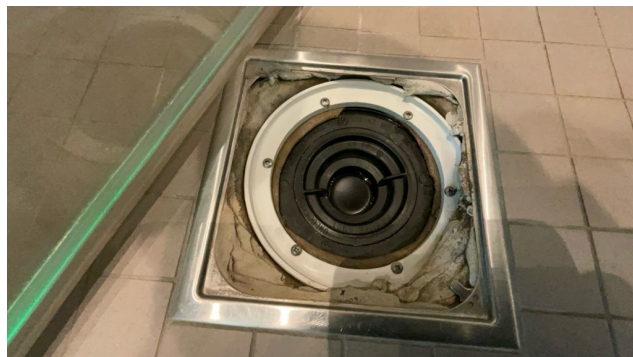
Det er plastsluk og smøremembran med dokumentert utførelse.

Kontroll av sluk.

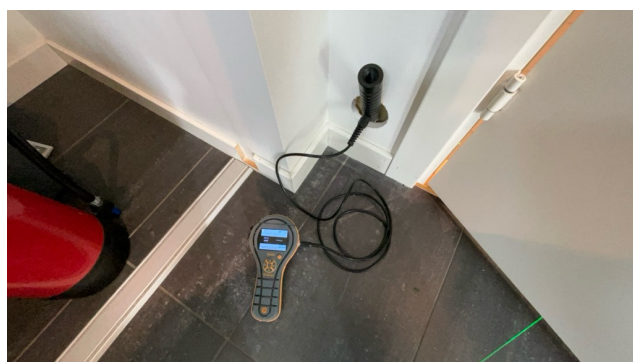
Hulltaking er foretatt uten å påvise unormale forhold. Hulltaking er foretatt ved/i Entré.

Utført hulltaking.

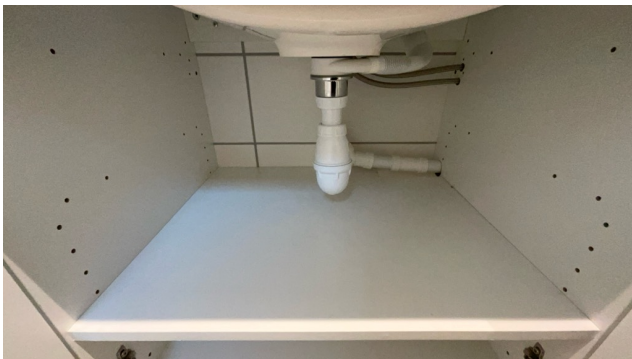
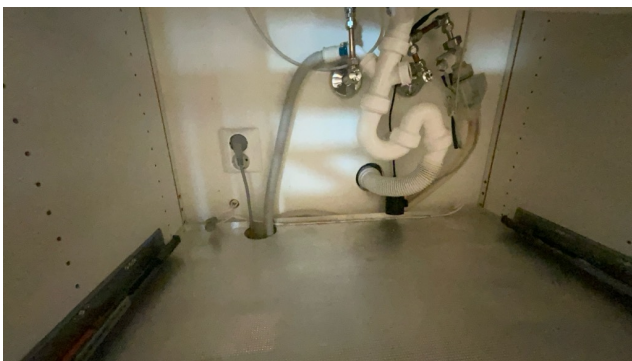
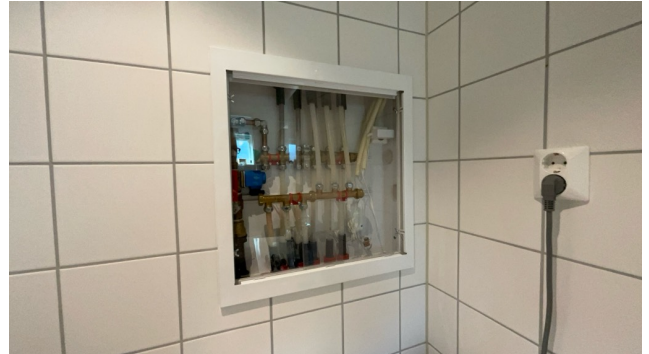
Vannrør fra byggeår av materialtype pex og kobber. Fordelerskap på badet. Waterguard i benkeskap på kjøkken bør etableres for god sikring av lekkasjevann. Alder er normalt i seg selv en vurderingskriterie hva angår slitasjegrad. Videre bemerkes at bunnledninger av den årsak følgelig heller ikke er kontrollert.

Besiktigelse av røropplegg.
