Tilstandsrapport

Enebolig

Rådyrfaret 39, 1781 HALDEN

Befaringsdato: 06.08.2024

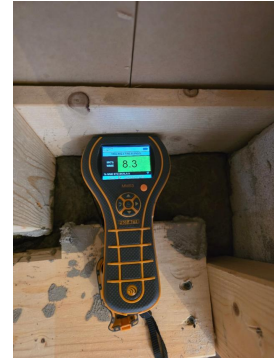
Vegg mot baderommet var åpen på befaringsdagen.
Det var derfor ingen behov for å utføre hulltakning.

Ingen utslag på skadelig fukt ved fuktmålinger i trekonstruksjon i vegg.
