# Tilstandsrapport

Enebolig

Vestsiddevegen 712, 2436 VÅLER I SOLØR

Befaringsdato: 15.08.2025

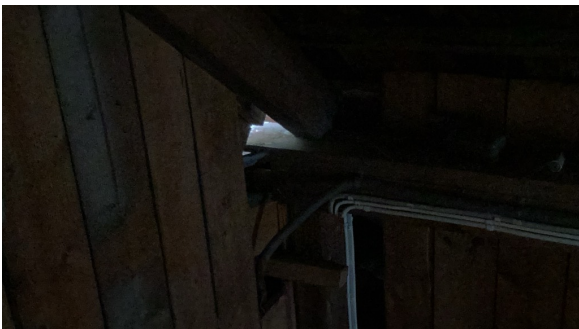
Noen utettheter inn på loft, med rett værforhold vil vann/snø kunne trenge inn på loft.

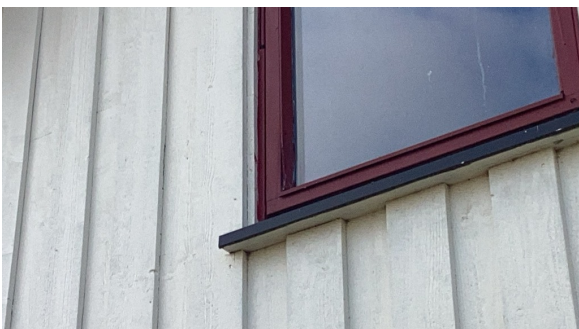
Begynnende råte på ett vindu i 2. etasje.

Utskifting av vindu med råte.

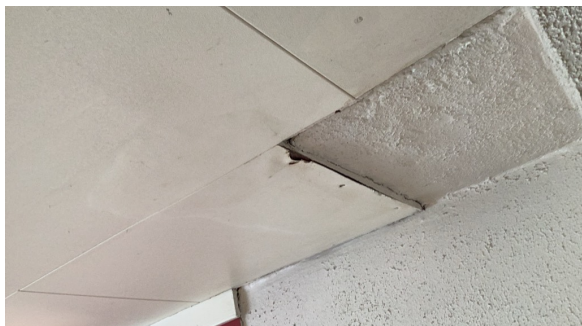
Det er fuktmerker i himling ved pipe på kjøkken. Det er opplyst at dette oppstod før pipehatt ble byttet. Har ikke vært lekkasje etter dette.

Fuktmerker i himling på kjøkken.

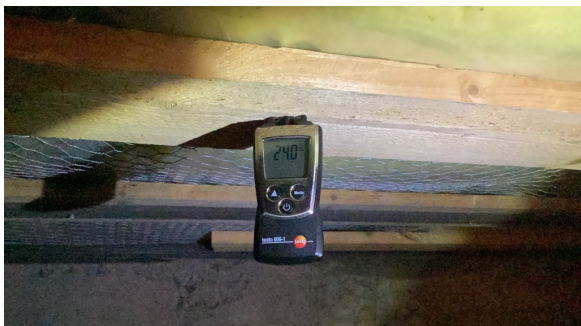
Det er et fuktig klima i kjeller og fuktinnhold i treverk i kjelleren på ca. 24 vektprosent. Fuktinnhold i treverk på over 20 vektprosent medfører fare for utvikling av sopp- og råteskader.

Fuktinnhold i treverk i kjeller på ca. 24 vektprosent.

Ventilering av kjeller bør bedres slik at fuktinnholdet i treverk i kjelleren synker til godt under 20 vektprosent. Avfukking med direkte avløp kan også være et alternativ.

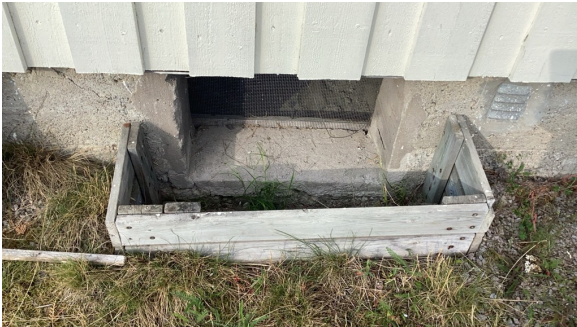
Opprinnelig del: Det ligger dampspærre på bakken. Fuktmåling er ikke utført da adkomst er stengt med gitter.

Luke for innsyn til kryperom under opprinnelig del.

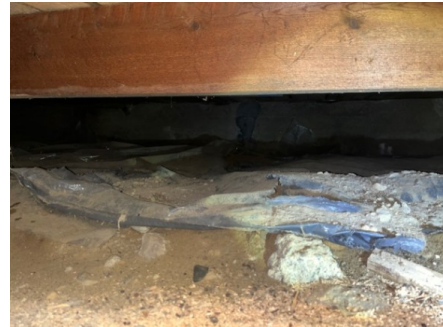
Tilbygget gang/entre: Det er ikke fuktsperre på bakken. Fuktinnhold i treverk på over 20 vektprosent.

Kryperom under gang

- Overvåk konstruksjonen jevnlig. Avviket kan medføre behov for tiltak, men bør observeres over tid.

- Bedre ventilering må etableres.

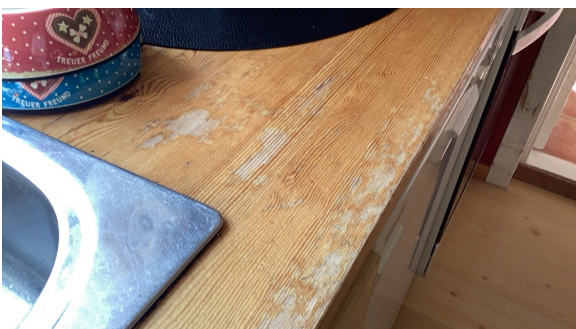
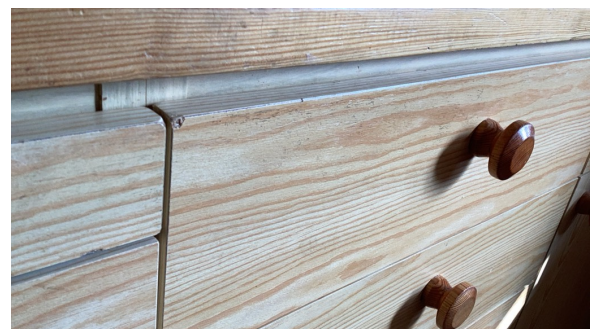
Eksempel på slitasje.

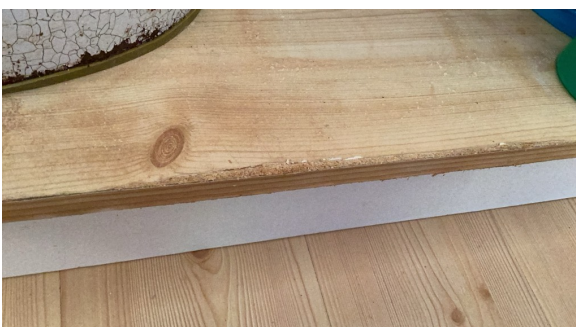
Det har vært lekkasje i benk.

Svelling i benk etter vannlekkasje.

Utbedring/utskifting av vannkran.

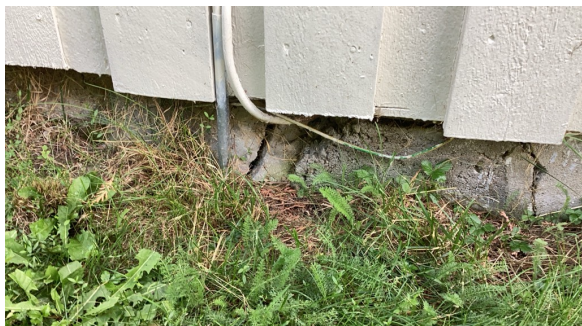
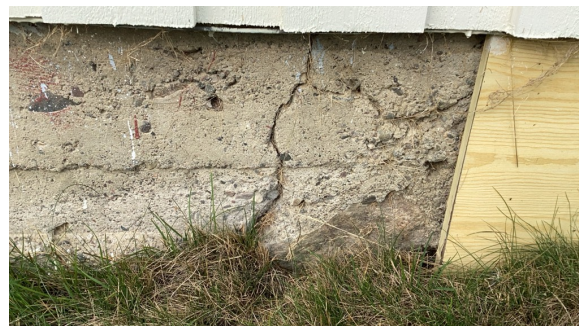
Det er stedvis sprekker utvendig på grunnmur.

Eksempel på utvendig sprekk.

Det er foreløpig ikke behov for større tilta utover forsegling av utvendige sprekker. Men en videre utvikling av de beskrevne symptomer kan medføre behov for større tiltak.

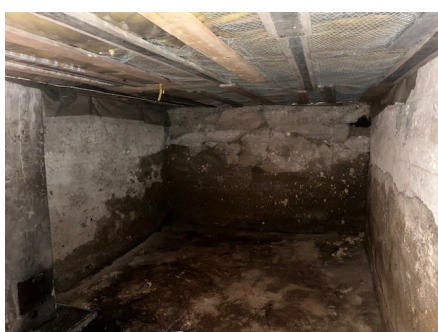
Det er flere og større sprekker i grunnmur på innsiden i kjeller. Grunnmur mot stue buler også inn.
