# Tilstandsrapport

Enebolig

Taitetveien 37, 1940 BJØRKELANGEN

Befaringsdato: 13.08.2024

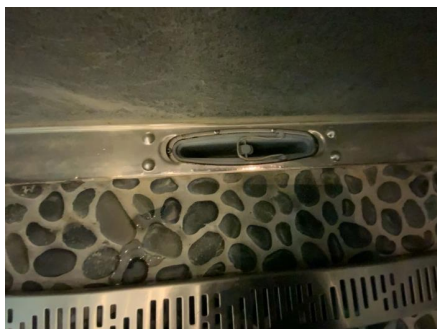
## 1. ETASJE > BAD

### 📍 TG 1 Sanitærutstyr og innredning

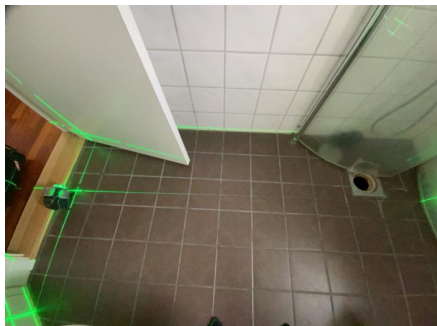
## UNDERETASJE > BAD/VASKEROM

### TE 1 Sluk, membran og tettesjikt

Det er plastsluk og smøremembran med dokumentert utførelse.

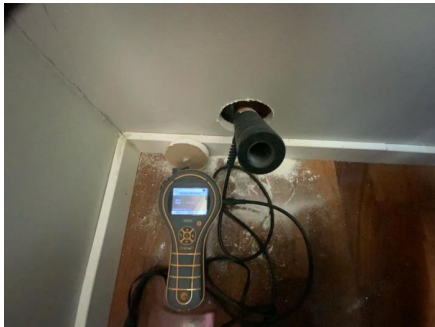
## UNDERETASJE > VASKEROM/ TEKISK ROM

### TG 1 Tilliggende konstruksjoner våtrom

Hulltaking er foretatt uten å påvise unormale forhold. Hulltaking er foretatt ved/i Soverom.

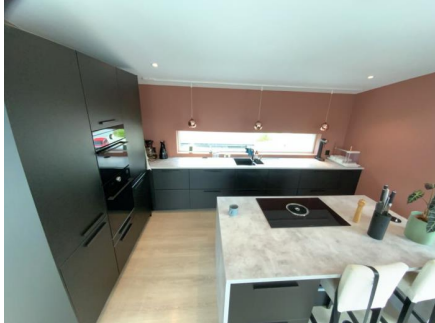
## 2. ETASJE > STUE/KJØKKEN

### TG1 Avtrekk

Det er kjøkkenventilator med kullfilter. Avtrekkvifte er integrert i platetopp.

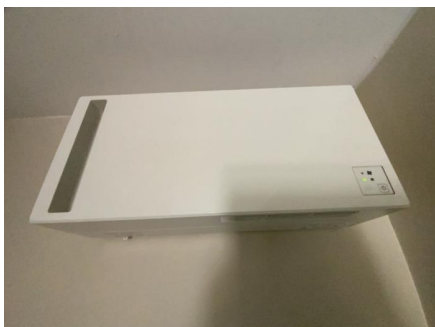
## TE 1 Ventilasjon

Boligen har balansert ventilasjon i 1 og 2 etasje, der vifteenhetne sitter i ventilene i ytterveggen. Disse kan styres via styringspanel.
