Tilstandsrapport

Selveierleilighet

Stasjonsveien 23 B, 2010 STRØMMEN

Befaringsdato: 24.10.2024

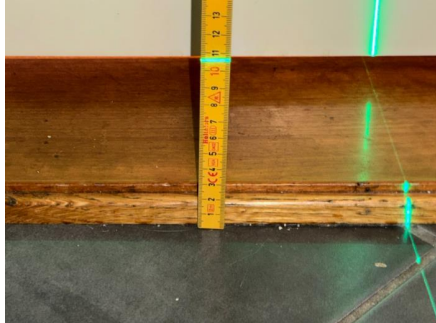
Fallforhold ca. 106 mm overkant gulv ved terskel

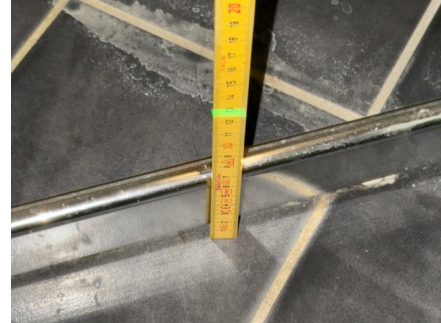
Fallforhold ca. 125 mm overkant gulv ved dusjsone

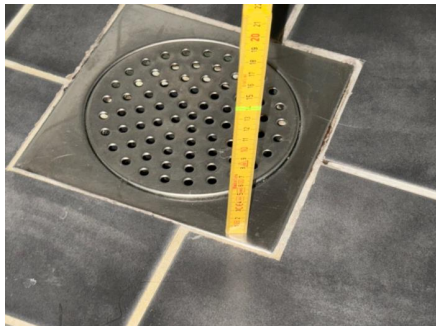
Fallforhold ca. 140 mm topp slukrist i dusjsone

En må på sikt forvente generell oppgradering av våtrommets tettesjikt/membran for at våtrommet skal tåle en normal bruk etter dagens krav (tett våtsone).

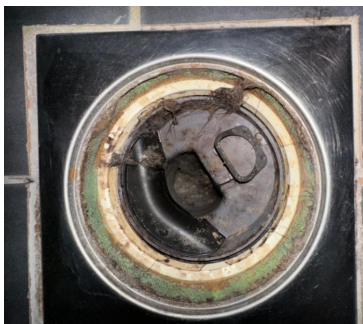
Plastsluk med klemring og synlig membran/mansjett

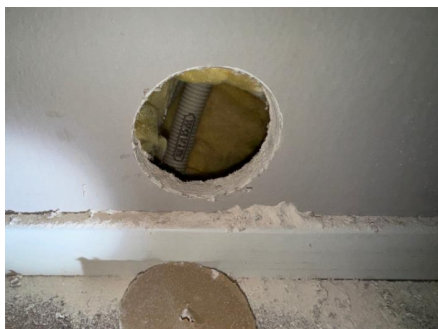
Det ble foretatt hulltaking (73 mm) i tilstøtende bod (bak dusjsone). Det ble ikke påvist symptomer på fukt/fuktskader. Måleresultat: Under 10 % (vektprosent). Synlig fra hulltaking: Malt gipsplate, isolasjon og bindingsverk. Våtrommet ble i tillegg fuktkontrollert med egnet fuktmålerverktøy (fuktmåler Protimeter MMS). Det ble utført overflatesøk på gulv og vegger i våtrommet.

Hulltaking i tilstøtende entré

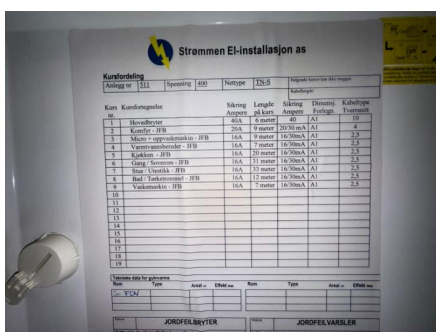
Kursoversikt

Merknad: Løs stikkontakt ved terrasse. Det foreligger ingen iltlitsynsrapport de siste 5 år. Det anbefales på generelt grunnlag gjennomgang av det elektriske anlegget ved overtakelse av brukt bolig. En eventuell kontroll må utføres av en autorisert el-takstmann eller en godkjent kontrollør. Som følger av manglende tilsyn i senere tid og manglende samsvarserklæring på deler av det elektriske anlegget som er montert etter år 1999, er TG2 satt iht. NS 3600.
