# Tilstandsrapport

Boligbygg med flere boenheter

Kleiva 4 , 1534 MOSS

Befaringsdato: 15.01.2026

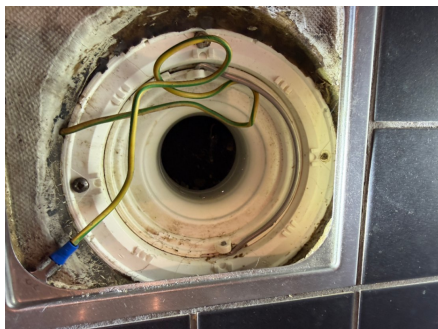
Det er registrert manglende skruer i klemringen på sluket. Manglende festemiddel kan medføre at klemringen ikke holder tett mot membranen, noe som øker risikoen for at vann kan trenge forbi sluket og ned i underliggende konstruksjoner. Dette kan føre til fuktskader som ikke er synlige på befaringsdagen, samt økt risiko for utvikling av mugg- og råteskader over tid.

Manglende skruer i klemringen bør monteres i henhold til slukleverandørens anvisninger for å sikre korrekt innfesting og tetthet. Det anbefales at arbeidet utføres av fagkyndig person. Dersom korrekt tetthet ikke kan dokumenteres, bør sluket og tilknytningen til membran kontrolleres nærmere, eventuelt ved åpning.

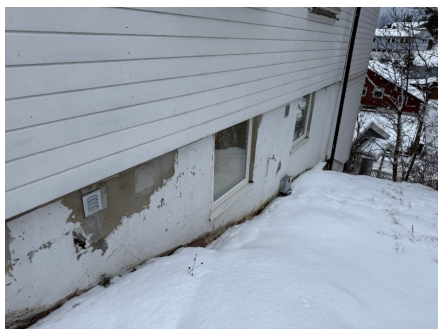
Grunnmuren er av eldre dato og er oppført etter datidens byggeskikk, uten moderne fuksikring. Det er registrert saltutslag, noe som indikerer fuktvandring i murkonstruksjonen. Slike forhold er ikke uvanlige for eldre grunnmurer, men vedvarende fuktpåvirkning kan over tid medføre nedbrytning av murverk og økt risiko for fuktrelaterte skader i tilstøtende konstruksjoner. Forholdet kan også bidra til forhøyet fuktighet i krypkjelleren.

Det anbefales å overvåke forholdene og sikre god bortledning av overflatevann, herunder kontroll av terrengfall, taknedløp og dreneringsforhold. Ventilasjonen i krypkjelleren bør vurderes og eventuelt forbedres. Saltutslag kan fjernes mekanisk, men dette bør først gjøres etter at fuktforholdene er vurdert. Ved tegn til økende fuktbelastning bør det utføres nærmere undersøkelser og eventuelt fuktmålinger over tid.
