Kleiva 4, 1534 MOSS

**Bolig med 3 utleiedeler, 2 av de  
utleid - Totalt 8 soverom, 3 bad og  
3 kjøkken - God standard -  
Barnevennlig beliggenhet**

# Tilstandsrapport

Befaringsdato: 15.01.2026

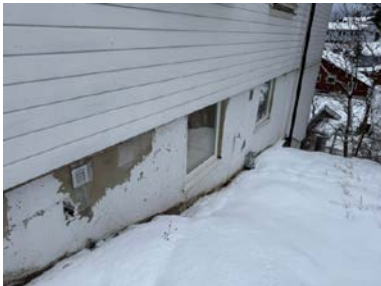
Det anbefales å overvåke forholdene og sikre god bortledning av overflatevann, herunder kontroll av terrengfall, taknedløp og dreneringsforhold. Ventilasjonen i krypkjelleren bør vurderes og eventuelt forbedres. Saltutslag kan fjernes mekanisk, men dette bør først gjøres etter at fuktforholdene er vurdert. Ved tegn til økende fuktbelastning bør det utføres nærmere undersøkelser og eventuelt fuktmålinger over tid.
