# Tilstandsrapport

Boligbygg med flere boenheter

Veldrestubben 10, 3267 LARVIK

Befaringsdato: 10.02.2026

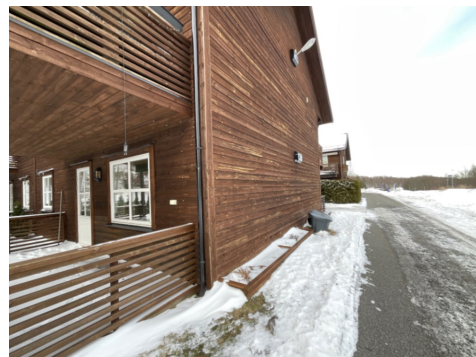
Dette gir økt risiko for fuktpåvirkning, råte og skader fra sprutvann, samt redusert lufting og uttørring av treverket.

Leilighetens endevegg

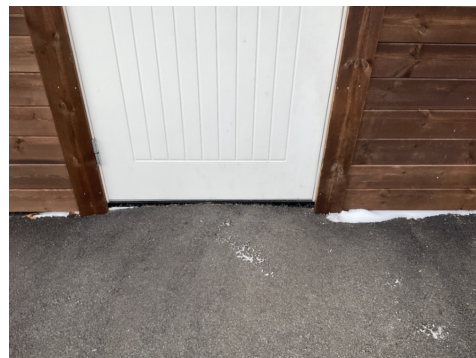
Dersom tiltak ikke gjennomføres kan treverket bli utsatt for vedvarende fukt dette kan føre til råte, sopp og forkortet levetid på kledningen, vedlikeholdsbehov og kostnader kan øke betydelig over tid.

Trepanel ned mot asfalt ved inngangsparti

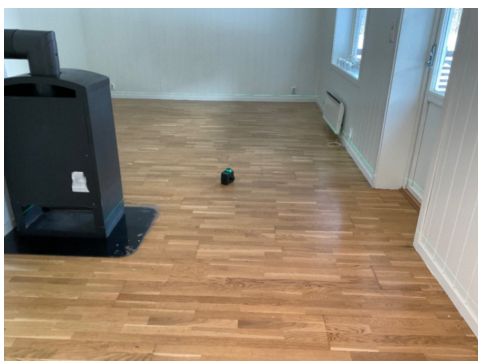
Tilstandsgrad 2 er gitt fordi det er registrert slitasje, merker og skader på parkett- og gulvoverflater i flere rom:

Skjolder og merker på gulvene i soverommene, samt skadede gulvlister,

Forholdene fremstår som følge av alder, hard bruk og punktvis fukt- og slitasjebelastning.

Overflater i stuen

Alternativt kan utskifting av gulv og lister vurderes ved omfattende skader.

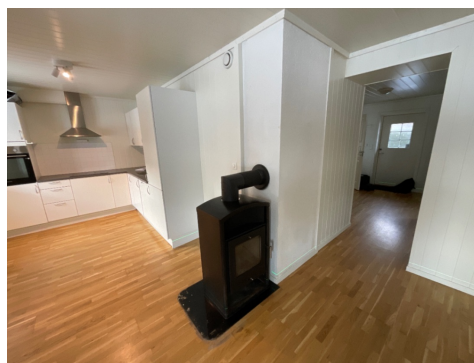
Vedovn og pipe

Det anbefales å få avstanden mellom ildsted og brennbart materiale kontrollert av fagkyndig, for eksempel feiervesen eller kvalifisert montør. Eventuelle avvik må utbedres i henhold til gjeldende krav.

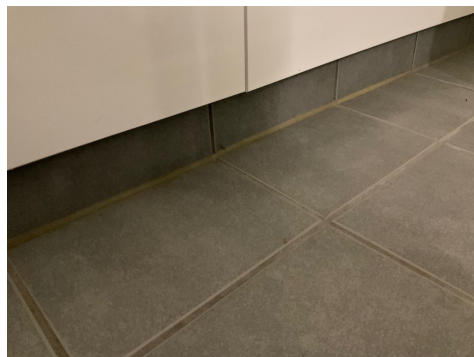
Manglende avslutningslist kan føre til at fukt trekker opp i platene og svekker fuksikkerheten.

- Dersom våtromsplatene ikke er montert fagmessig, kan dette medføre utettheter som øker risikoen for fuktinntrengning bak platene. Over tid kan dette føre til oppfukning av tilstøtende konstruksjoner, noe som kan resultere i råteskader, muggvekst og eventuelle lekkasjer.

Manglende aluminiumslist i bunnen

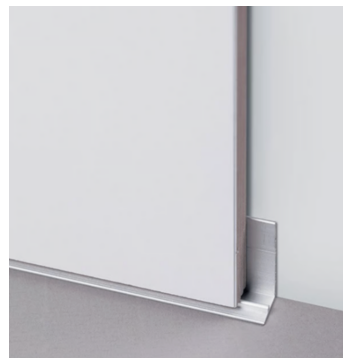
Monteringsanvisning på baderomsplater

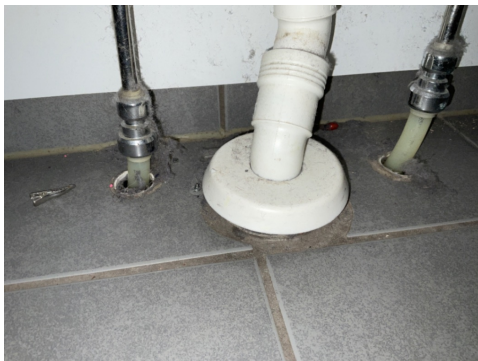
- Det må innhentes dokumentasjon. Manglende membran/tettesjikt medfører risiko for lekkasjer og fukt i konstruksjonen.

Dersom tiltak ikke gjennomføres kan eventuelle feil i membran eller rørgjennomføring føre til skjulte fukt- og vannskader.

Rør gjennomføringen i gulvet

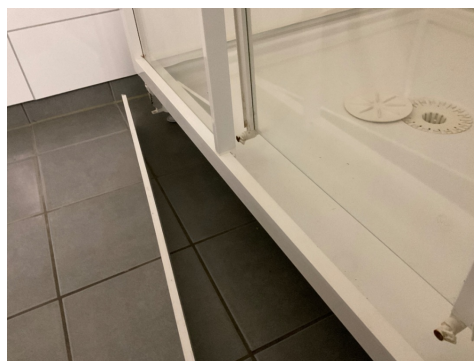
Dersom tiltak ikke gjennomføres kan dusjdøren få ytterligere funksjonssvikt, det kan oppstå økt slitasje eller risiko for skade ved bruk.

Knekt feste på skyvedør i dusjkabinett

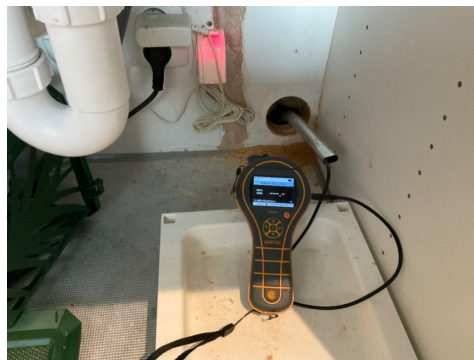
Jeg har foretatt hulltaking i bemkeskapet på kjøkkenet, i tilliggende konstruksjon uten å påviste fukt inne i konstruksjonen.

Hulltaking i benkeskap 10.02.2026.

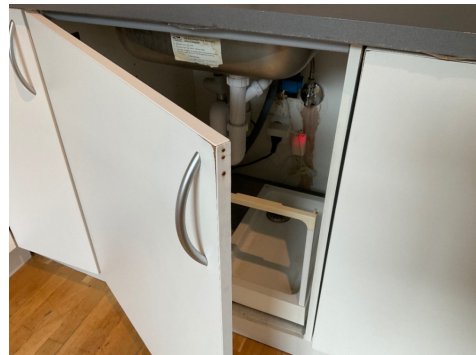
- Det er påvist skader på overflater/kjøkkeninnredning utover normal slitasjegrad.
- Det er påvist skader/fuktskjolder i kjøkkengulvet.

Videre er det påvist svelling som følge av fuktpåvirkning på skapdører, front på oppvaskmaskinen og under benkeplaten.

Forholdene indikerer tidligere eller pågående fuktpåvirkning i området rundt oppvaskkummen.

Fuktskadet kjøkken fronter og kjøkkenskap

- Det må påregnes lokal utbedring/utskiftning.
- De påviste skader må utbedres.

Skadede skapdeler, sokkel og veggpanel bør utbedres eller skiftes ut.  
Gulvet foran oppvaskkummen bør kontrolleres og eventuelt utbedres.

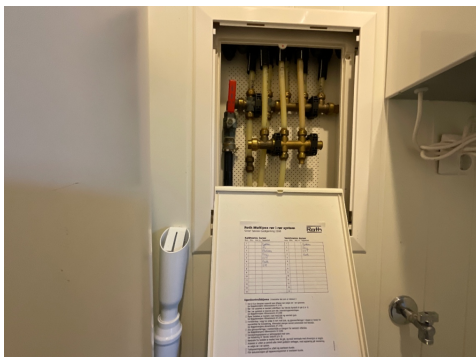
Tilstandsgrad 2 er gitt fordi det mangler tettemuffer i enden av varerør i rør-i-rør-systemet på vannrørene som går til servanten på baderommet. Manglende tettemuffer medfører at eventuelt lekkasjevann ikke ledes kontrollert tilbake til fordelerskap, slik systemet er forutsatt å fungere.

Dersom tiltak ikke gjennomføres:  
kan lekkasjevann renne ukontrollert ut i konstruksjonen og lekkasjer kan bli oppdaget sent og føre til skjulte fukt- og vannskader.

Rør i rørskap i teknisk rom

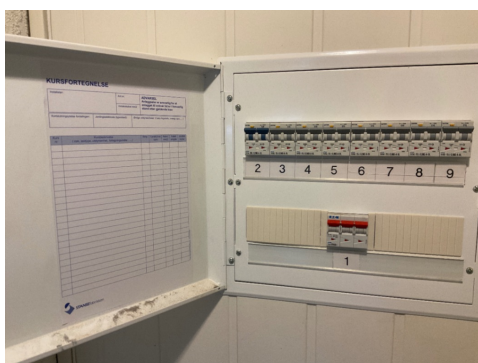
Uten dokumentert kontroll vil anleggets faktiske tilstand være usikker.

Sikringsskap i teknisk rom

Jeg anbefaler ny eier en utvidet el-kontroll som kan dokumentere det elektriske anlegget sin tilstand.  
Anlegget kan ha skjulte feil eller mangler som innebærer økt brann- og sikkerhetsrisiko.
