# Tilstandsrapport

📍 Bølerskrenten 11, 0691 OSLO

# gnr. 164, bnr. 30

# Andelsnummer 41

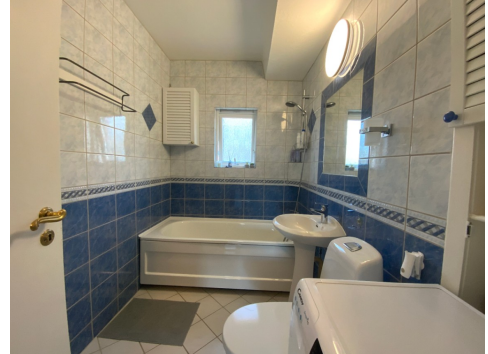
## 2. ETASJE > BAD

### ! TG 2 Overflater vegger og himling

- Det er vindu/dør med ikke fuktbestandige materialer i våtsonen (ved vask, dusj, badekar, osv.), løsningen eller byggematerialet er uegnet
- Det er avvik:

Tilstandsgrad er satt ut fra bygningsdelenes og overflatenes alder samt underliggende konstruksjoner i tillegg til nevnte avvik.

Om det i tillegg er eldre slukløsning bør det også påregnes å bytte dette. Det bemerkes at rommet oppfattes som funksjonelt med dagens bruk, men endret bruk med større fuktbelastning enn i dag kan fremprovosere avvik og på den måten fremskynde behovet for modernisering.

Det bemerkes at rommet oppfattes som funksjonelt, men endret bruk med større fuktbelastning enn i dag kan fremprovosere avvik og på den måten fremskynde behovet for modernisering.

- Tiltak:
- Uegnede materialer må fuktbeskyttes/utskiftes.

Det anbefales at det fortsatt benyttes badekar eller dusjkabinett frem til baderommet blir totalmodernisert.

**Kostnadsestimat: Over 300 000**

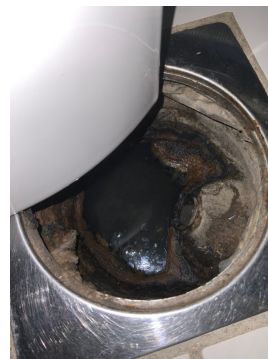
## 2. ETASJE > BAD

### ! TG 1 Sanitærutstyr og innredning

Det ble rutinemessig søkt etter fukt i dusjsonens vegger med fuktindikator (Protimeter SM) på befaringen, og det var ingen indikasjoner på fukt.  
Fuktsøk gir kun en indikasjon og må ikke oppfattes som en garanti for baderommet. Gulv måles ikke.

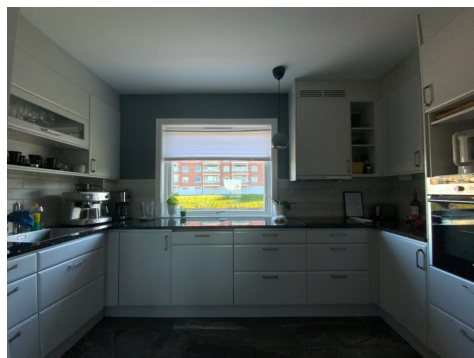
### 2. ETASJE > STUE/KJØKKEN

#### TG 2 Avtrekk

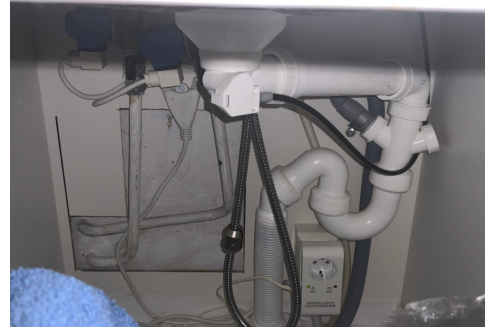
### TG 1 Avløpsrør

Interne og synlig avløpsrør i plast ført til felles rørføringer.
