# Tilstandsrapport

Enebolig

Kongevegen 82 , 2211 KONGSVINGER

Befaringsdato: 19.04.2026

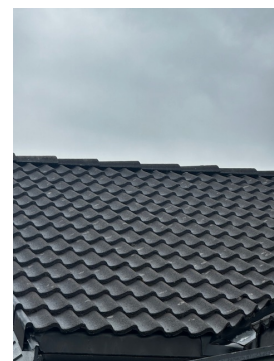
### TG 2 Takteking

- Mer enn halvparten av forventet brukstid er passert på taktekingen.
- Mer enn halvparten av forventet brukstid er passert på undertak.

- Overvåk tilstanden jevnlig. For å få tilstandsgrad 0 eller 1 må tekkingen skiftes ut, men tidspunktet for når dette er nødvendig er vanskelig å si noe om.

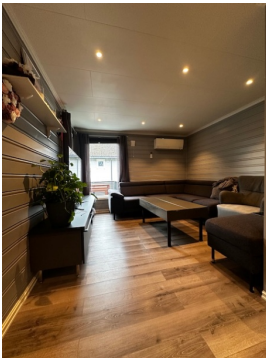
### TG 2 Etasjeskille/gulv mot grunn

- Målt høydeforskjell på mellom 10 - 20 mm innenfor en lengde på 2 meter. Tilstandsgrad 2 gis med bakgrunn i standardens krav til godkjente måleavvik.
