# Tilstandsrapport

📍 Thonsveien 10, 1960 LØKEN

# gnr. 36, bnr. 37

Befaringsdato: 01.08.2025

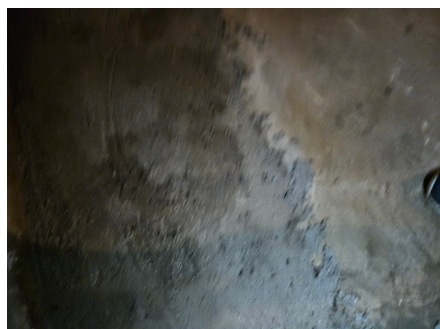
Fukt på gulv i fyrrom.

Fukt på gulv.

Det må utføres tiltak for å stoppe at vann trenger opp igjennom gulvet.

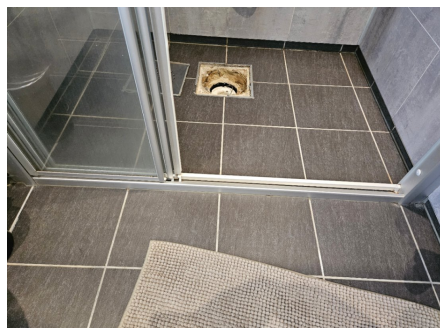
Fliser med dårlig vedheft mot underlaget (bom). Fliser med dårlig vedheft mot underlaget kan sprekke.

Oppkanten hindrer også vann utenfor dusjsonen fra å nå sluket, eksempelvis ved lekkasje. Vannskade kan oppstå.

Det må etableres en løsning slik at lekkasjevann kan renne til sluket fra hele rommet.
