Thonsveien 10, 1960 LØKEN

**Velholdt enebolig med hundehus,  
varmepumpe og mye bodplass.  
Stor hage m/drivhus og fine  
uteplasser. Landlige omgivelser.**

# Tilstandsrapport

## ENEBOLIG

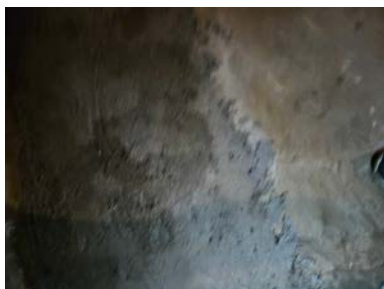
Fukt på gulv i fyrrom.

Fukt på gulv.

Det må utføres tiltak for å stoppe at vann trenger opp igjennom gulvet.

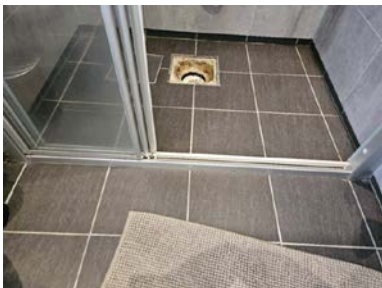
Vurdering av avvik: Det er avvik: Fliser med dårlig vedheft mot underlaget (bom). Fliser med dårlig vedheft mot underlaget kan sprekke. Sluk er isolert i dusjnisje. Sluket er plassert inne i dusjsonen uten mulighet for at vann utenfor den sonen når sluket. Vannet i dusjsonen hindres med en oppkant for å unngå at det renner utover gulvet. Oppkanten hindrer også vann utenfor dusjsonen fra å nå sluket, eksempelvis ved lekkasje. Vannskade kan oppstå.

Det må etableres en løsning slik at lekkasjevann kan renne til sluket fra hele rommet.
