Tilstandsrapport

Tomannsbolig

Rinnaveien 26 B, 4330 ÅLGÅRD

Befaringsdato: 25.02.2025

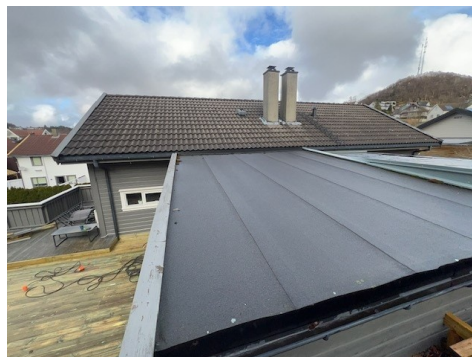
Snøfanger mangler på terrasse side og over hoved inngangside.

- Overvåk tilstanden jevnlig. For å få tilstandsgrad 0 eller 1 må beslag/renner/nedløp skiftes ut, men tidspunktet for når dette er nødvendig er vanskelig å si noe om.
- Det må monteres snøfangere for å oppfylle byggeårets krav.

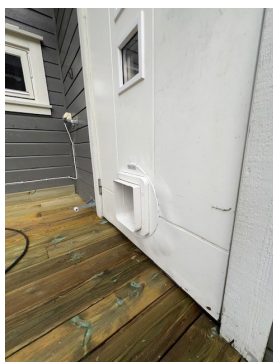
- Det er påvist dør(er) med fukt/råteskader.

Fukt skadet ytterdør.

- Døren(e) står foran utskiftning.

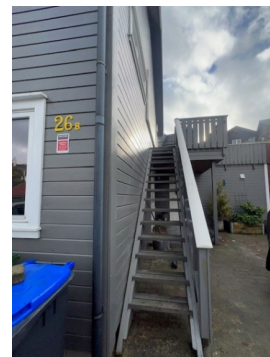
Trapp mangler håndløper på vegg.

Rekkverk/håndløper er sentral i forhold til sikkerhetsforanstaltninger mot fallulykker og det anbefales derfor tiltak slik at nødvendig / tilfredsstillende rekkverk/håndløper etableres.

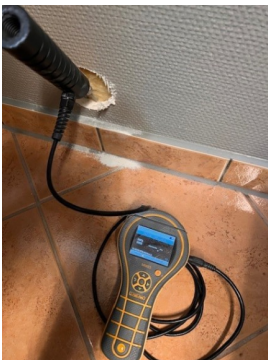
Hulltaking er foretatt ved/i Bad. Fuktkvotemåling (vekt%) i konstruksjonen ble målt til 0

Fuktmåling i påforet grunnmur som ligger mot terreng.

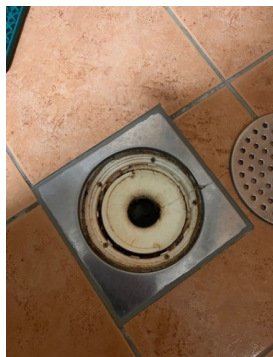
Ved kontroll av overflater avdekkes det ingen symptomer på svikt i konstruksjon. Sluk er sjekket, sluk er fra byggeår. Membran er synlig i sluk og klemt med klemring. Membran på vegger i våtsoner er ukjent. Lokalt fall i dusjsone. Vask og toalett fungerer som en kan forvente. Det var ingen visuelle tegn til fuktskader eller indikert avvikende fukt ved søk i rom.

- Overvåk tilstanden jevnlig. For å få tilstandsgrad 0 eller 1 må tettesjiktet skiftes ut, men tidspunktet for når dette er nødvendig er vanskelig å si noe om.

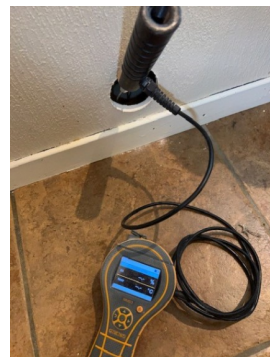
Hulltaking er foretatt uten å påvise unormale forhold. Hulltaking er foretatt ved/i gang. Fuktivtemåling (vekt%) i konstruksjonen ble målt til 0.

Fukt måling i vegg mot våtsone.

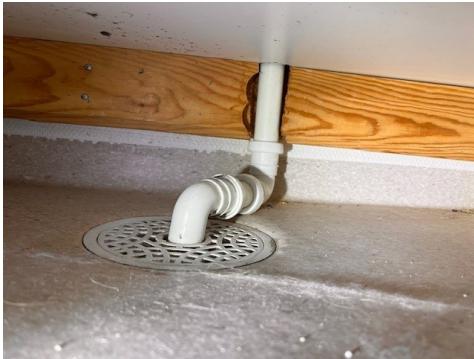
Sluk

- Det er påvist avvik i fallforhold til sluk i forhold til krav i forskrift på byggetidspunktet.

- Våtrommet fungerer med dette avviket.

- Overvåk tilstanden jevnlig. For å få tilstandsgrad 0 eller 1 må tettesjiktet skiftes ut, men tidspunktet for når dette er nødvendig er vanskelig å si noe om.

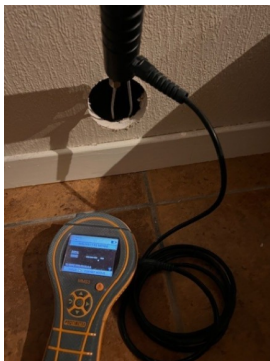
Hulltaking er foretatt uten å påvise unormale forhold. Hulltaking er foretatt ved/i under trapp.. Fuktkvotemåling (vekt%) i konstruksjonen ble målt til 0.

Fuktmåling i vegg mot vaskerom.

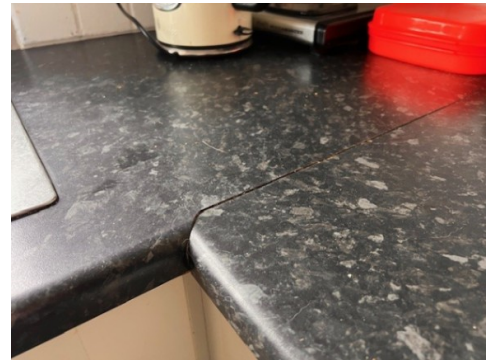
Vinkelskjøt i benkeplate har fukstskade og mangler forsegling.

Fukstskade i vinkelskjøt til benkeplate.

Det må regnes med noe utbedring.

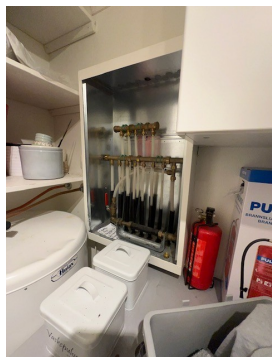
Det mangler dør og sprutsikring i fordeler skap for vannrør.

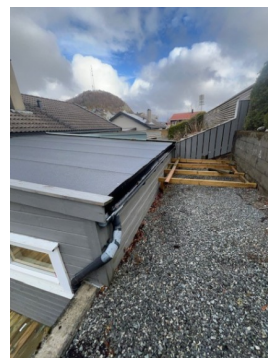
Terreng mot konstruksjon

Ingen synlig fukt sperre på grunnmur.

Forholdene bør følges med på og evt. korrigere terreng ved behov, for at vann kan ledes bort fra grunnmur.
