# Tilstandsrapport

Enebolig

Vibeke Skofteruds vei 9, 1859 SLITU

Befaringsdato: 24.02.2025

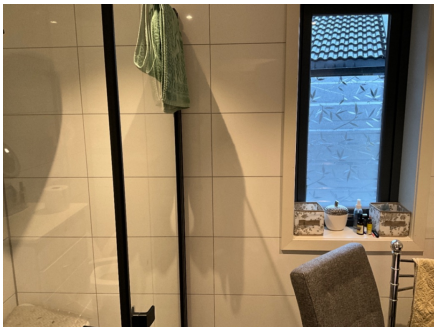
- Det er vindu/dør med ikke fuktbestandige materialer i våtsonen (ved vask, dusj, badekar, osv.), løsningen eller byggematerialet er uegnet
- Vinduet er plassert i våtzone, dette er en risikokonstruksjon, da membransjiktet trolig ikke er lagt inn mot vinduet.

- Valgt løsning innebærer at badet må benyttes med forsiktighet. Overgang vindu/vegg oppfyller ikke kravet til membran. Dersom det blir utsatt for vannsøl, vil det kunne oppstå fuktskader.

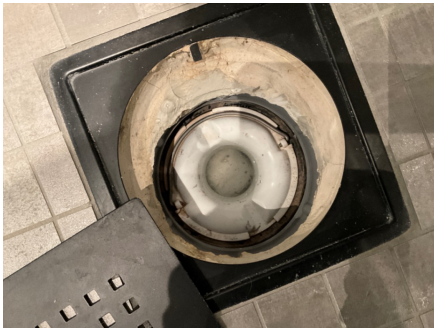
- Det er påvist avvik i krav til høydeforskjell/fall-løsning på våtrommet.

- Våtrommet fungerer med dette avviket.
