Tilstandsrapport

Enebolig

Vesterdalsvegen 817 , 4480 KVINESDAL

Befaringsdato: 07.05.2026

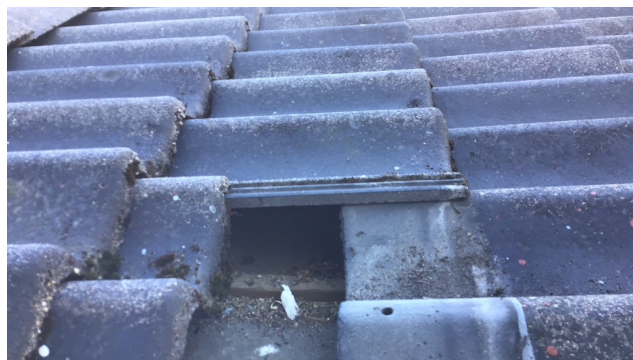
Taktekkingen har mose og slitasje på grunn av elde. -Takvinkelen er noe liten til denne typen tekking på tilbygget.

Taktekingen bør skiftes eller utbedres over tilbygget, tak må holdes under oppsikt

-.Mose bør fjernes fra taksteinen for å unngå unødvendig for belastning. Jevnlign vedlikehold av takstein vil kunne bidra til at brukstiden kan forlenges noe.

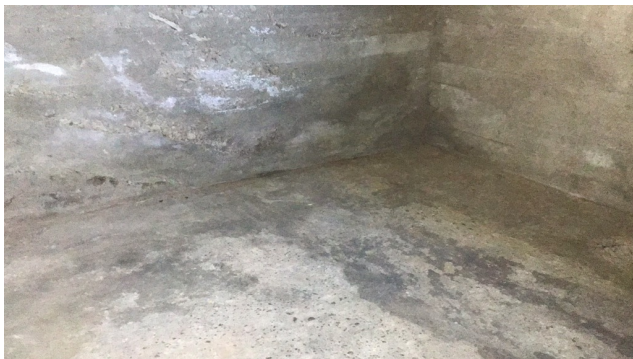
Noe mindre fuktvandring ble registrert ved søk i nedre del av grunnmur og direkte på støpte gulv med en fuktighetsindikator.

Dette har sammenheng med at det ikke ble brukt fuktsperre (plast) under gulv støpen og fundamenter i denne byggeperioden som gjør at det alltid vil kunne bli noe oppsug av jordfuktighet

Fungerer med dette avviket ved dagens bruk som en grovkjeller. Det er viktig at ikke mer av grunnmur blir foret ut og lukket inne før årsaken til noe fuktighet er blitt utbedret.

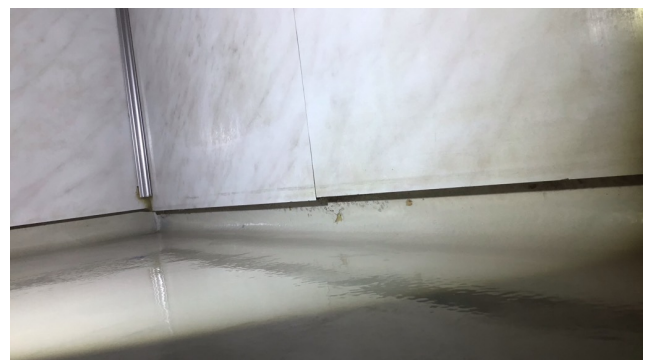
-Våtromsplater er ikke tette i kjøter med fare for fuktinntrengning

- Dersom våtromsplatene ikke er montert fagmessig, kan dette medføre utettheter som øker risikoen for fuktinntrengning bak platene. Over tid kan dette føre til oppfukning av tilstøtende konstruksjoner, noe som kan resultere i råteskader, muggvekst og eventuelle lekkasjer.
- Utette kjøter i våtromstapet kan føre til at fuktighet trekker inn og skader konstruksjonene bak tapetet.

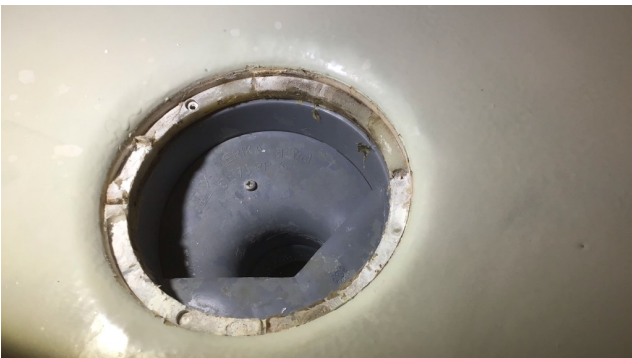
- Det er påvist avvik i fallforhold til sluk i forhold til krav i forskrift på byggetidspunktet.
- Krav til fall er ikke oppfylt og gulvet er tilnærmet flatt (har ikke motfall).

-Det er liten oppkant under dør som vil kunne øke faren for lekkasje ut av rommet

-Oppkant under dør bør økes

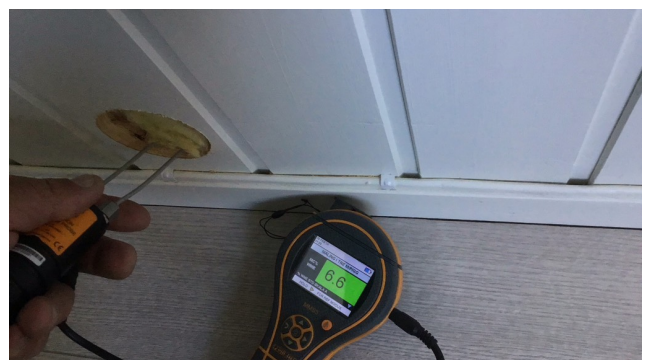
Hulltaking utført i soverom bak toalett
Ikke påvist unormale fuktverdier på kontrollert område. 6,6 vektprosent

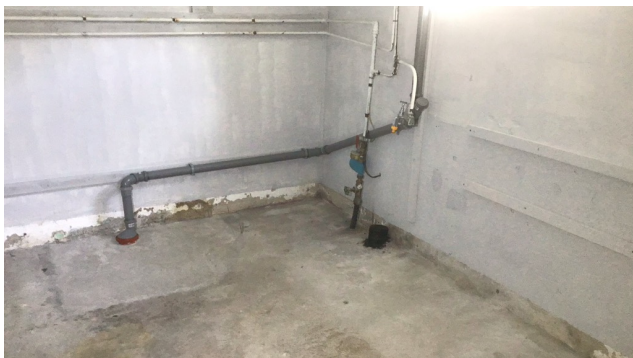
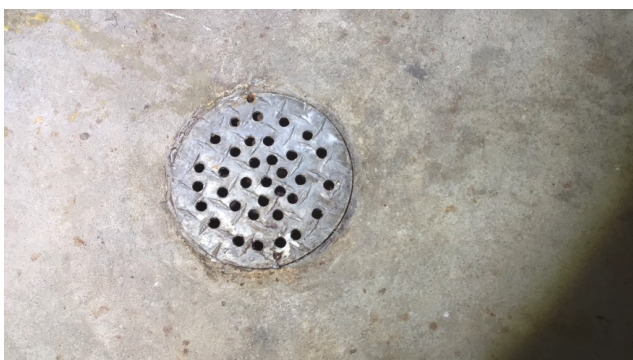
Rommet er grovkjeller med eldre vaskerom etter byggeårs standard.
Rommet er innredet med utslagsvask og opplegg for vaskemaskin
Det er ikke etablert membran/ tettesjikt i våtsonene
Rommet har ingen ventilasjon ut over lufting med vindu

Aktuell byggeforskrift er byggeforskrifter før 1997. Dokumentasjon: ingen dokumentasjon.
Rapporten baserer seg på kravene i NS3600 hvor bad/våtrom eldre enn 1997, eller som har store avvik automatisk faller inn under en kategori hvor det fastsettes en fastsatt tilstandsgrad TG3.
Bakgrunnen for dette er en sammensetning av alder på produkter og generell oppbygging som ikke vil imøtekomme dagens krav til våtrom. Dette vil i noen tilfeller ikke nødvendigvis si at våtrommet ikke kan brukes, men at man må kunne påregne oppgraderinger i nær fremtid

- Våtrommet må totalrenoveres. Alle forhold med tettesjikt, våtsoner, sluk m.m. må dokumenteres.

Kostnadsestimat: 100 000 - 200 000
