Tilstandsrapport - NS 3600

Stenrødveien 19

1784 Halden

Gnr: 98 Bnr: 841 Fnr: 0 Snr: 0

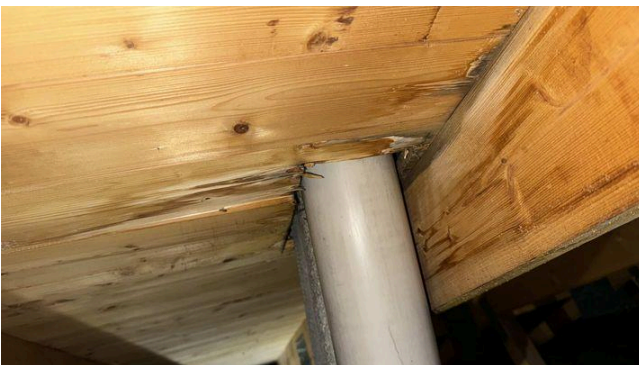
Helbeslått pipebeslag og luftehatt antatt fra 1992. Det er ikke noen synlige skader på pipebeslaget eller luftehatten fra bakkeplan, men det ble observert fuktmerker i undertaket rundt gjennomføringen fra loft.

Det ble observert fuktmerker rundt gjennomføringen av rørene fra loft. Det ble foretatt fuktmålinger i fuktmerkene, der det ble målt 15 vektprosent fukt i trevirket. Dette anses ikke som skadelig fukt, men det antas at noe av denne fukten har tørket, da loftet er godt luftet. Man kan derfor anta at ved kraftig regn så har luftehatten en liten pågående lekkasje.

For å få tilstandsgrad 0 eller 1 må luftehatten skiftes ut, samt at undertettingen rundt luftehatten må utbedres.

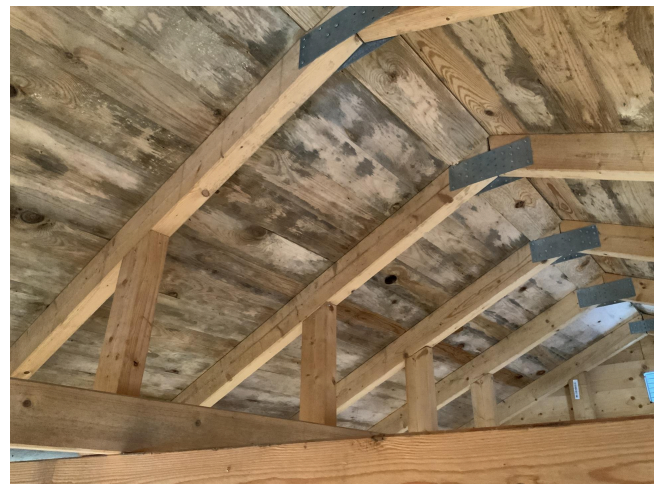
Det ble observert fuktmerker i undertaket. Det kan derfor antas at yttertaket er utett og må utbedres. Ved manglende utbedring vil dette utvikle seg videre til sopp og råteskader.

Fuktmerker i undertaket.

For å få tilstandsgrad 0 eller 1 må det gjøres utbedringer av yttertaket.
