# Tilstandsrapport

📍 Tors gate 5, 0260 OSLO

# gnr. 212, bnr. 886, snr. 4

Befaringsdato: 24.04.2025

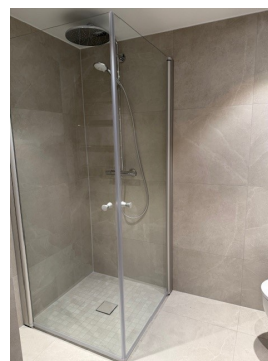
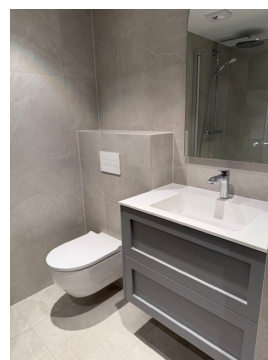
#### 1 ETASJE > BAD

Nytt fliselagt bad med dusj, servant og veggmontert wc. Eier opplyser at det foreligger dokumentasjon på oppbygging av rommet.

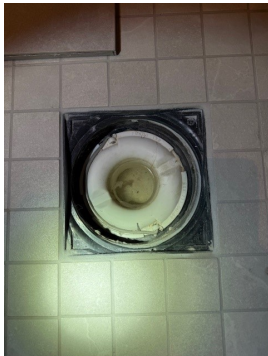
## ! TG 0 Sluk, membran og tettesjikt

Plastsluk med dokumentert utførelse på membran.

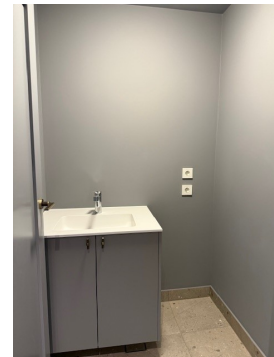
### 1 ETASJE > VASKEROM

Nytt vaskerom med utslagsvask og opplegg til vaskemaskin. Eier opplyser at det foreligger dokumentasjon på oppbygging av rommet.

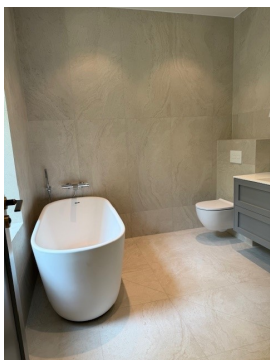
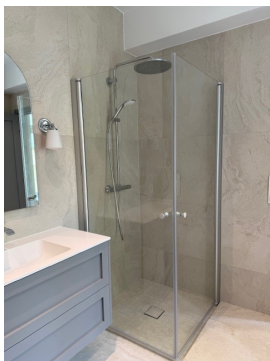
## 1 ETASJE > BAD 2

Nytt fliselagt bad med dusj, servant, badekar og veggmontert wc. Eier opplyser at det foreligger dokumentasjon på oppbygging av rommet.

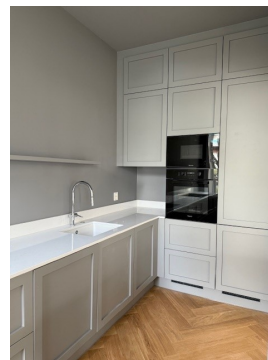
## 1 ETASJE > STUE/KJØKKEN

Ny kjøkkeninnredning med malte fronter og benkeplater i kompositt. Kjøkkenet har frittstående kjøkkenøy. Kjøkkenet har integrert komfyr, bred induksjonstopp, oppvaskmaskin og kjøl/frys. Det er ikke montert håndtak til kjøkkenfronter.

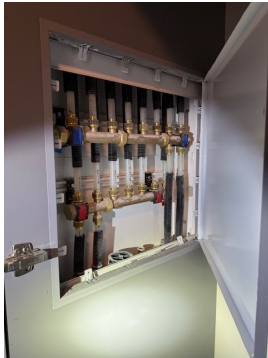
### ! TG 0 Vannledninger

Det er nye vannrør av type rør i rør opplegg i boligen. Koblingsskap er i vegg i entre.

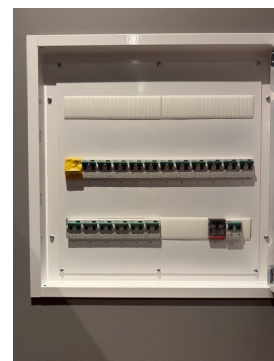
## Inntak og sikringsskap

Det er nytt elektrisk anlegg i boligen med automatsikringer.

El-anlegget er fra 2024/2025, eier opplyser at det foreligger dokumentasjon på anlegget.
