Tilstandsrapport

📍 Nedre Skøyen vei 18 B, 0276 OSLO

gnr. 3, bnr. 48, snr. 19

Rapportdato: 21.03.2025

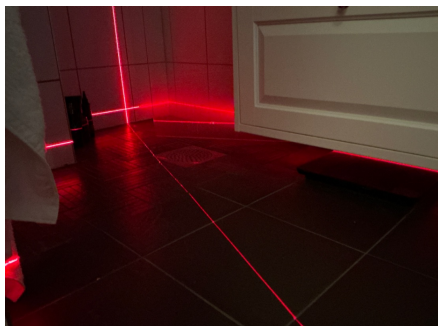
Våtrommet fungerer med bom (hulrom) på enkelte av gulvflisene, samt svak fall mot sluk. Og det vil imidlertid sjelden være økonomisk rasjonelt som et enkeltstående tiltak å utbedre dette. Lokal utskiftning av fugene er påregnelig.

Fall på baderomsgulv er kontrollert med krysslaser.

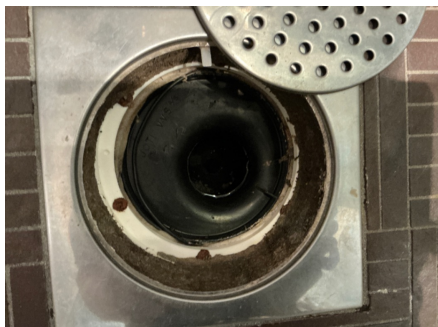
Sluk med rust på skruene.

Kontroll av sluk.

- Overvåk tilstanden jevnlig. For å få tilstandsgrad 0 eller 1 må tettesjiktet skiftes ut, men tidspunktet for når dette er nødvendig er vanskelig å si noe om.

Lokal utskifting av skruer med rust anbefales.

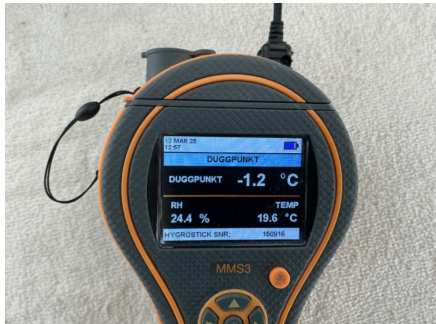
Måling relativ luftfuktighet. Målinger er foretatt fra inspeksjonsluke inne på soverom uten å påvise unormale forhold.

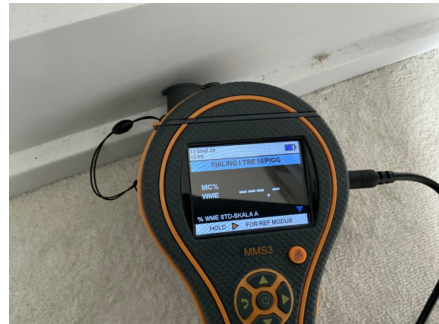
Måling av fukt i treverk. Målinger er foretatt fra inspeksjonsluke inne på soverom uten å påvise unormale forhold.

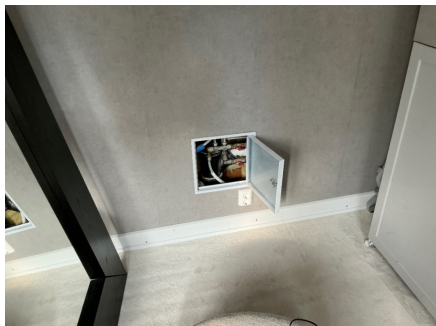
Målinger er foretatt fra inspeksjonsluke inne på soverom.

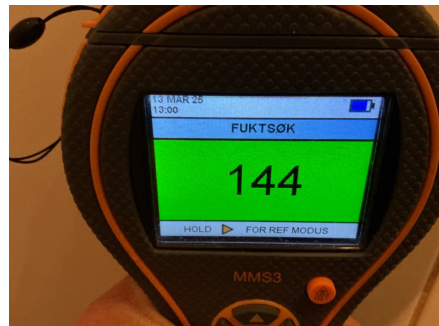
Det ble foretatt stikkprøvekontroll med Protimeter MMS3. Målingene viste ingen utslag utenfor normale verdier. Målingene gir kun en indikasjon og må ikke oppfattes som en garanti for badetrommet.

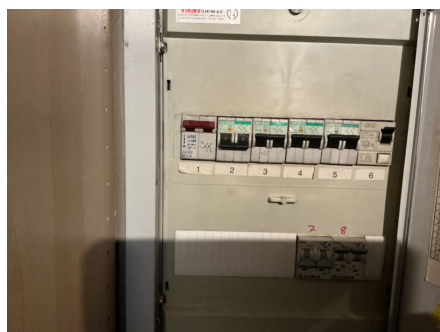
Automatsikringer i sikringskap plassert i entre.
