# Tilstandsrapport

Leilighet

Tordenskjolds gate 10 D, 2821 GJØVIK

Oppdragsnr.: 22537-1041

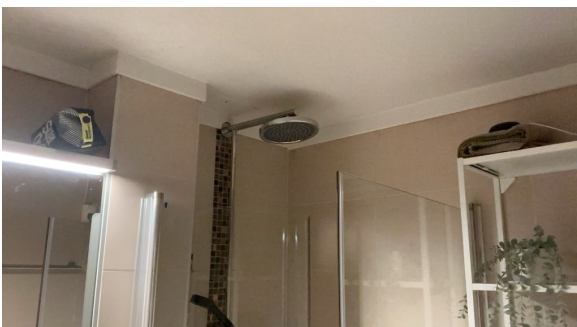
Slitte og misfargede fuger er registrert.

#### TG 2 Overflater Gulv

Fallforhold på gulvet er målt og funnet tilfredsstillende. Ved enkle fuktsøk ble det ikke registrert unormale verdier. Det dusjes direkte på gulv/vegg, noe som gir økt belastning på konstruksjonene.

Siden våtrommet fungerer i dag er det ikke behov for strakstiltak. Men ut fra alder kan plutselig skader oppstå, det anbefales å følge med og bruke rommet med forsiktighet.

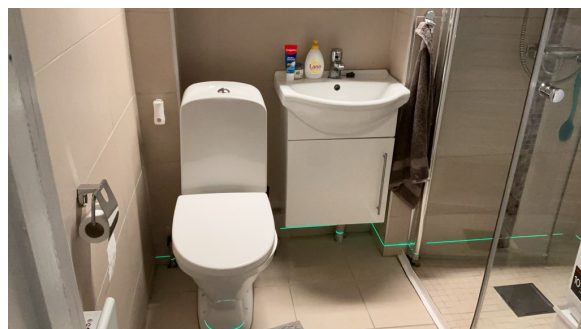
## TG 1 Ventilasjon

Tilluft i dør. Ventil på vegg.  
Mekanisk avtrekk anbefales etablert.

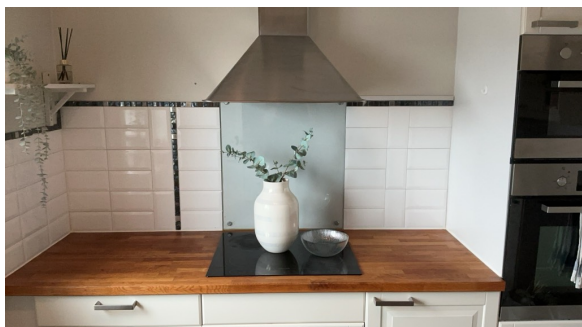
Vurdering er basert på alder. Tilstandsgrad 2 gis med bakgrunn i at mer enn halvparten av forventet brukstid for skjulte røranlegg er passert. Det er nå ingen symptomer på funksjonssvekkelse, men vær oppmerksom på at dette er en risikokonstruksjon.

### TG 2 Vannledninger

- Overvåk tilstanden jevnlig. For å få tilstandsgrad 0 eller 1 må røranlegget skiftes ut, men tidspunktet for når dette er nødvendig er vanskelig å si noe om. Ved renovering, påse at røranlegget dokumenteres av fagperson.

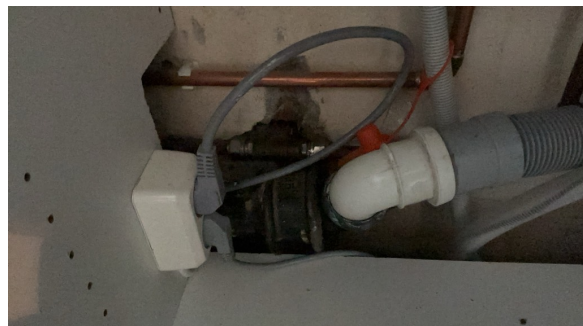
Vurdering er basert på alder. Tilstandsgrad 2 gis med bakgrunn i at mer enn halvparten av forventet brukstid for skjulte røranlegg er passert. Det er nå ingen symptomer på funksjonssvekkelse, men vær oppmerksom på at dette er en risikokonstruksjon.

## TG 2 Avløpsrør

Synlige avløpsrør i:

- Overvåk tilstanden jevnlig. For å få tilstandsgrad 0 eller 1 må røranlegget skiftes ut, men tidspunktet for når dette er nødvendig er vanskelig å si noe om. Ved renovering, påse at røranlegget dokumenteres av fagperson.
