# Tilstandsrapport

Fritidsbolig

Damvegen 51, 2864 FALL

# gnr. 67, bnr. 1, fnr. 54

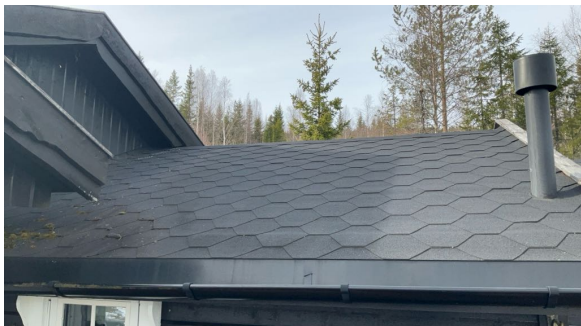
Noe mose på tak under overbygg ved inngangsparti, anbefales fjernet da mose forkorter tekkingens levetid.

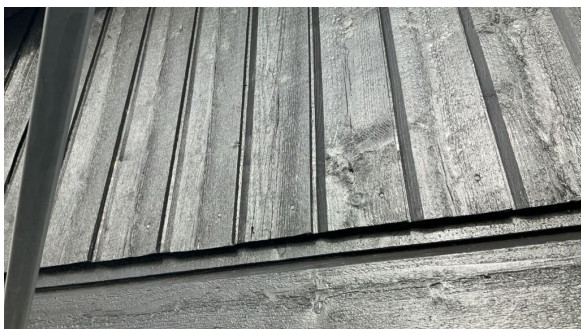
- Det er avvik:
- Lufting av kledningen er ikke iht. dagens anbefalte løsning.
- Sprekker nederst på kledning er registrert.
- Det er observert glipper/åpninger i overganger/lufting i veggkonstruksjon der skadedyr kan komme inn.

Småsprekker observert i kledning.

- Tiltak:
- Lite lufting bak kledning. Utbedring av lufting vil ikke være lønnsomt som enkeltstående tiltak, men ved skifte av utvendig kledning bør det lages tilstrekkelig lufting. Manglende lufting gir økt risiko for fuktskader i konstruksjonen.
- Overflatebehandling av endeved/kledning, evt utskifting av skadet kledning. Bygningsdelen krever jevnlig vedlikehold.
- Det er ikke behov for strakstiltak. Åpninger i veggkonstruksjonen kan føre til at skadedyr etablerer seg, noe som kan skade bygningsmaterialer og medføre reparasjonskostnader. Det anbefales å følge med på tilstanden og tette glipper/åpninger over 6 mm for å hindre inntrengning. Ved utbedring må lufting av konstruksjonen ivaretas.

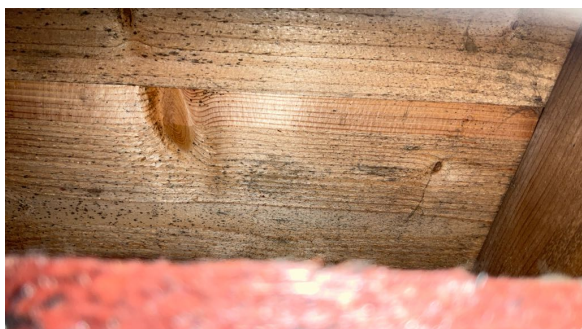
Misfarging på undertak, ukjent årsak.

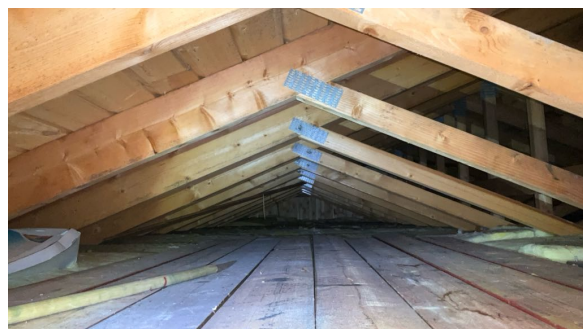
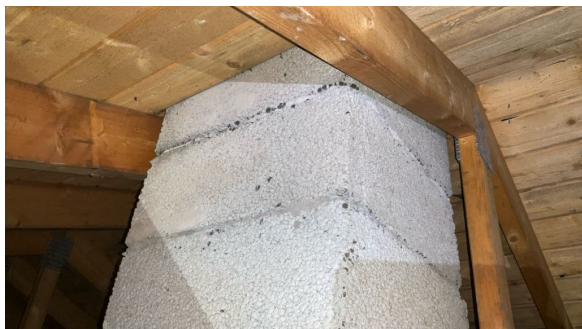
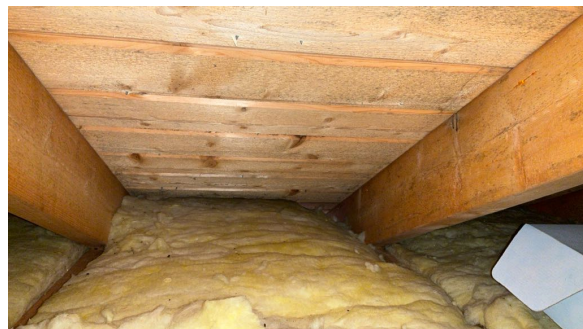
Skrå, isolerte takflater defineres som risikokonstruksjon på grunn av erfaringsmessig høy skadefrekvens. Grunnen til at dette vurderes som risikokonstruksjoner er faren for fukt i konstruksjonene samt ising over tak. Problemene kan forårsakes av for eksempel feil oppbygging av konstruksjoner, manglende lufting m.m.

Lufting av skråtak er ikke ivaretatt. Enten er ikke lufting over skråtak etablert, eller så dekker isolasjon lufting.

Det er ikke behov for strakstiltak i forhold til åpninger der skadedyr kan komme inn, men det anbefales å følge med på tilstand slik at det kan avdekkes på et tidlig tidspunkt dersom det registreres skadedyr inne i konstruksjonene. Dersom det ønskes å gjennomføre tiltak for å stenge for inntrengning av skadedyr må alle glipper / åpninger med størrelse over 6 mm tettes, ved en slik utbedring må det påses at ventilering av konstruksjonen ivaretas.

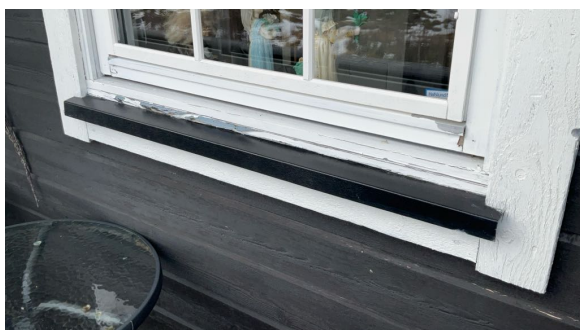
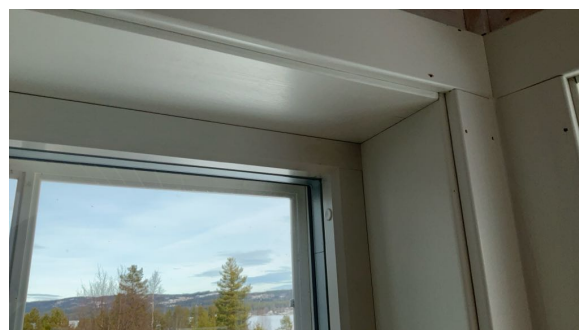
Værslitte karmen på vinduer utvendig.

Vedlikeholdsarbeider bør påregnes.

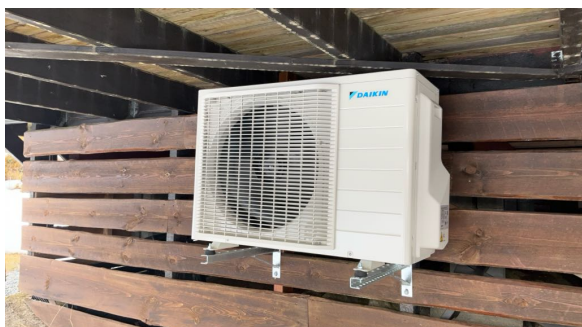
Varmepumpe luft-luft fra 2023.

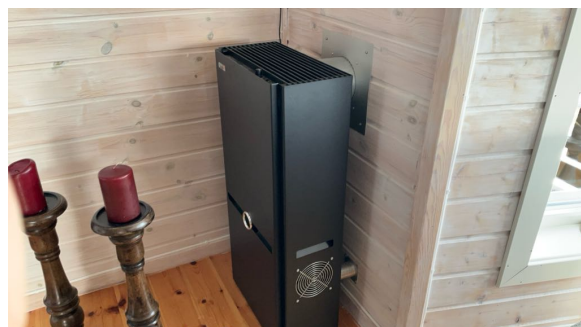
Parafinkamin montert i 2010.
