Damvegen 51, 2864 FALL

**Hytteidyll ved vakre Trevatn!  
Solrikt og fantastisk utsikt! 2  
soverom- strøm - bilveg frem -  
bademuligheter - turområde.**

Befaringsdato: 17.03.2025

Rapportdato: 14.04.2025

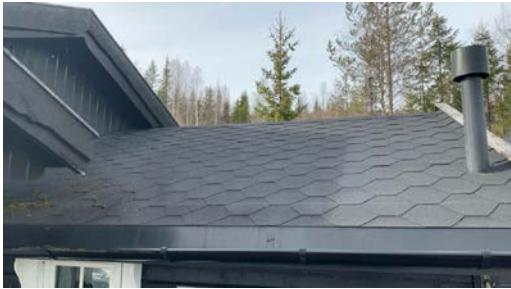
Noe mose på tak under overbygg ved inngangsparti, anbefales fjernet da mose forkorter tekkingens levetid.

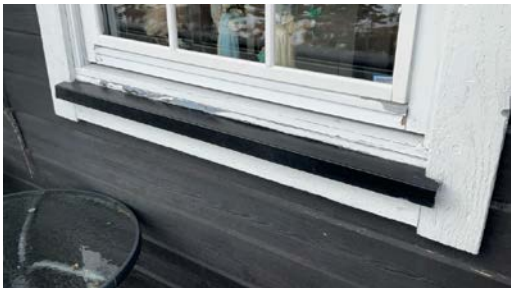
Værslitte karmen på vinduer utvendig.

Når det mangler beslag og-/eller vannbrett over og under vinduer i ytterveggen, kan det føre til at regnvann og smeltevann trenger inn i veggen rundt vinduet, noe som kan forårsake fuktskader på både vinduet og den omkringliggende veggen. Dette kan igjen føre til råteskader på treverket, som svekker konstruksjonen og kan kreve kostbare reparasjoner. Vannbrett og beslag må monteres for å lukke avviket.

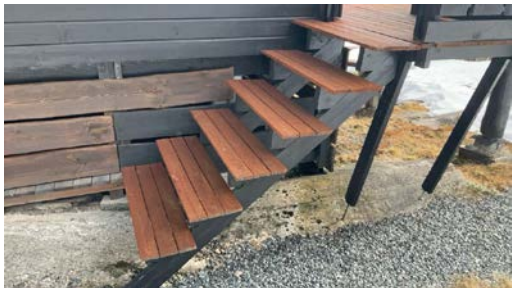
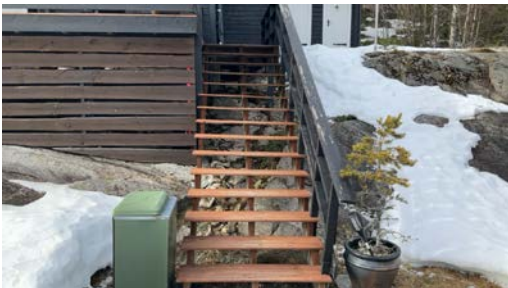
### TG 3 Utvendige trapper

PUNKTER MED TILSTANDSGRAD 3 – STORE OG ALVORLIGE TILTAK:  
Utvendig > Utvendige trapper:  
Vurdering av avvik:  
• Det er ikke montert rekkverk.  
Det er manglende rekkverk i forhold til dagens krav.  
Større åpninger enn dagens krav i rekkverk/innrinn.

- Rekkverk må monteres for å lukke avviket.

Selv om nye krav ikke har tilbakevirkende kraft anbefales det at trapper barnesikres / sikres iht. dagens krav.

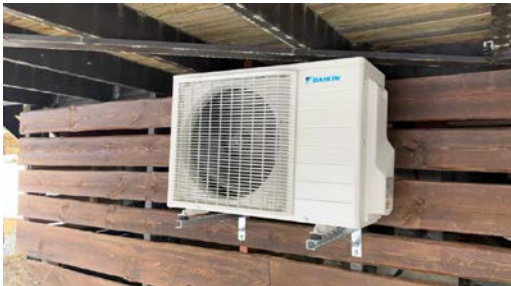
Varmepumpe luft-luft fra 2023.

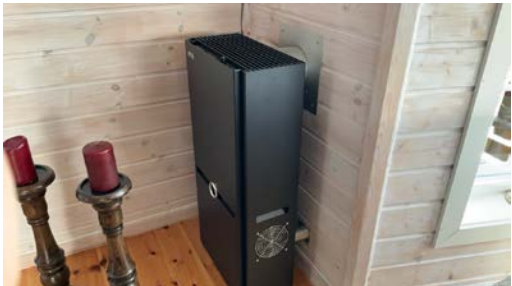
Parafinkamin montert i 2010.
