Damvegen 51, 2864 FALL

**Hytteidyll ved vakre Trevatn!  
Solrikt og fantastisk utsikt! 2  
soverom- strøm - bilveg frem -  
bademuligheter - turområde.**

Befaringsdato: 17.03.2025

Rapportdato: 14.04.2025

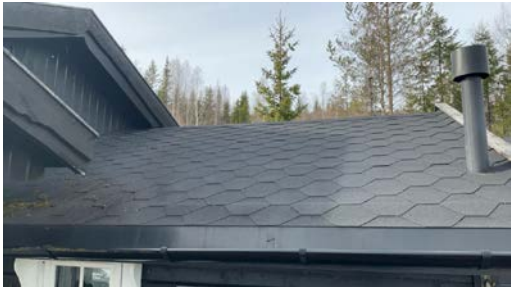
Noe mose på tak under overbygg ved inngangsparti, anbefales fjernet da mose forkorter tekkingens levetid.

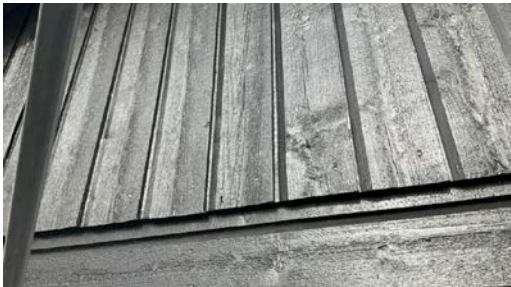
- Det er avvik:
- Lufting av kledningen er ikke iht. dagens anbefalte løsning.
- Sprekker nederst på kledning er registrert.
- Det er observert glipper/åpninger i overganger/lufting i veggkonstruksjon der skadedyr kan komme inn.

Småsprekker observert i kledning.

- Tiltak:
- Lite lufting bak kledning. Utbedring av lufting vil ikke være lønnsomt som enkeltstående tiltak, men ved skifte av utvendig kledning bør det lages tilstrekkelig lufting. Manglende lufting gir økt risiko for fuktskader i konstruksjonen.
- Overflatebehandling av endevend/kledning, evt utskifting av skadet kledning. Bygningsdelen krever jevnlig vedlikehold.
- Det er ikke behov for strakstiltak. Åpninger i veggkonstruksjonen kan føre til at skadedyr etablerer seg, noe som kan skade bygningsmaterialer og medføre reparasjonskostnader. Det anbefales å følge med på tilstanden og tette glipper/åpninger over 6 mm for å hindre inntrengning. Ved utbedring må lufting av konstruksjonen ivaretas.

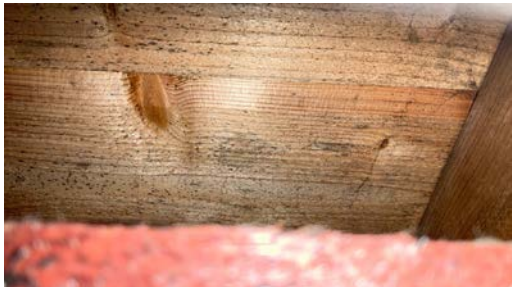
Loftluke er ikke isolert / har utette pakninger.  
Misfarging på undertak.  
Ved fuktmåling registrerte jeg ikke unormale verdier.

Misfarging på undertak, ukjent årsak.

Loftluke bør isoleres og det bør samtidig monteres pakning. Ved uisolert loftluke kan det oppstå uønsket varmetap med påfølgende kondensering.

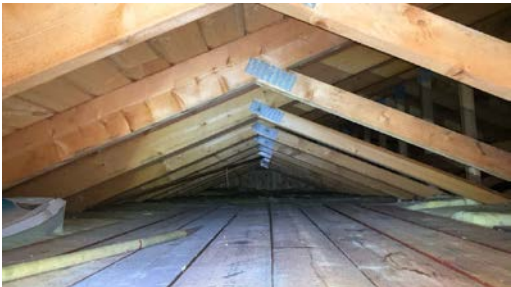
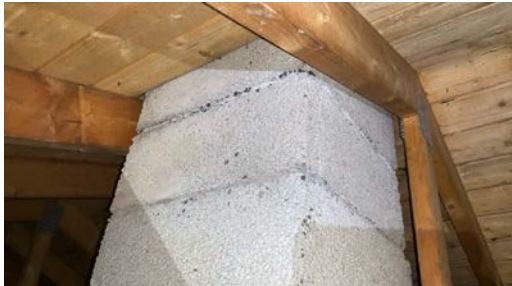
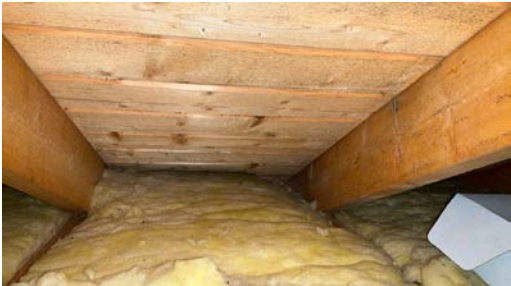
Skrå, isolerte takflater defineres som risikokonstruksjon på grunn av erfaringsmessig høy skadefrekvens. Grunnen til at dette vurderes som risikokonstruksjoner er faren for fukt i konstruksjonene samt ising over tak. Problemene kan forårsakes av for eksempel feil oppbygning av konstruksjoner, manglende lufting m.m.

Lufting av skråtak er ikke ivaretatt. Enten er ikke lufting over skråtak etablert, eller så dekker isolasjon lufting.

Det er ikke behov for strakstiltak i forhold til åpninger der skadedyr kan komme inn, men det anbefales å følge med på tilstand slik at det kan avdekkes på et tidlig tidspunkt dersom det registreres skadedyr inne i konstruksjonene. Dersom det ønskes å gjennomføre tiltak for å stenge for inntrengning av skadedyr må alle glipper / åpninger med størrelse over 6 mm tettes, ved en slik utbedring må det påses at ventilering av konstruksjonen ivaretas.

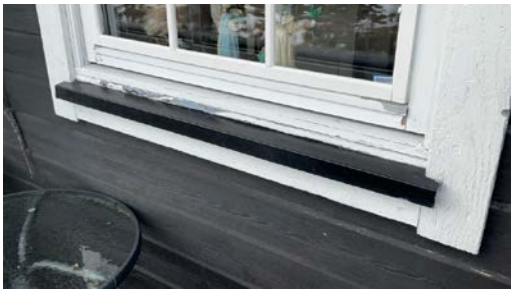
Værslitte karmen på vinduer utvendig.

Når det mangler beslag og-/eller vannbrett over og under vinduer i ytterveggen, kan det føre til at regnvann og smeltevann trenger inn i veggen rundt vinduet, noe som kan forårsake fuktskader på både vinduet og den omkringliggende veggen. Dette kan igjen føre til råteskader på treverket, som svekker konstruksjonen og kan kreve kostbare reparasjoner. Vannbrett og beslag må monteres for å lukke avviket.

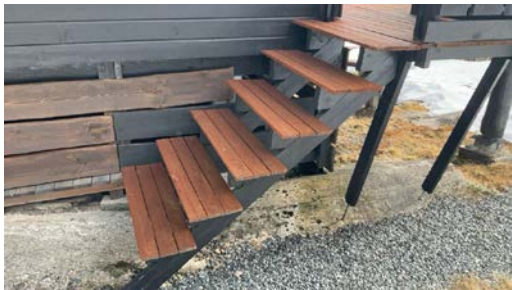
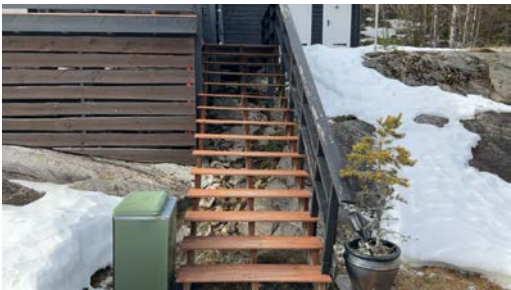
### TG 3 Utvendige trapper

PUNKTER MED TILSTANDSGRAD 3 – STORE OG ALVORLIGE TILTAK:  
Utvendig > Utvendige trapper:  
Vurdering av avvik:  
• Det er ikke montert rekkverk.  
Det er manglende rekkverk i forhold til dagens krav. Større åpninger enn dagens krav i rekkverk/innrinn.

- Rekkverk må monteres for å lukke avviket.

Selv om nye krav ikke har tilbakevirkende kraft anbefales det at trapper barnesikres / sikres iht. dagens krav.

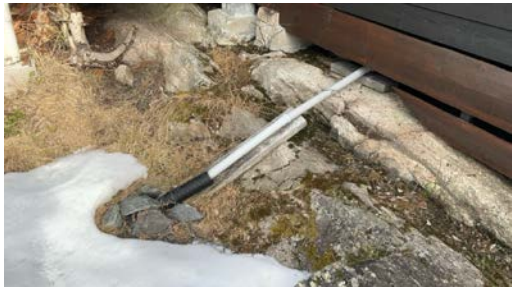
Avløpsrør som ligger åpent over grunn og utsettes for frost deler av året har større risiko for lekkasjer og skader. Det må påregnes ekstra kontroll/vedlikehold av avløpsanlegget da det er fare for at vannlåser, skjøter etc. kan fryse i stykker.
