Leilegheit i sameiga  
Røynstrandsvegen 70  
5736 Granvin

#### Boligens tekniske tilstand:

Utført av:  
Takstmann  
**Bjørnar Helland**  
Dato: 05/12/2025

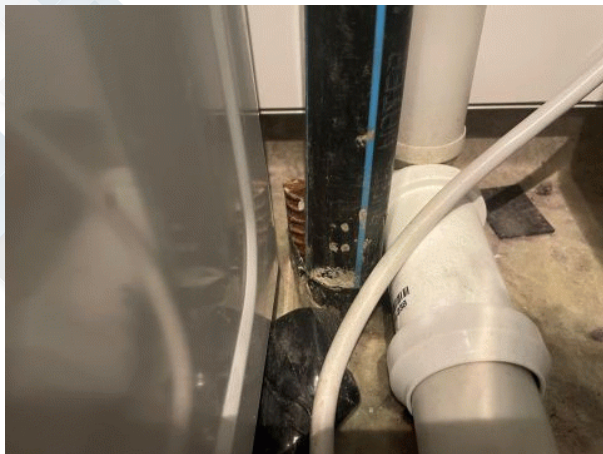
Bygningsdelen vert vurdert til TG 2 på grunn av punktert tettesjikt ved vassinntaket og moglege opningar i beleggsjøyt. Desse forholda reduserer tryggleiken mot vasslekkasje og aukar risikoen for fuktopptak i underliggande konstruksjonar. Svimerker i overflata har primært estetisk tyding, men kan indikere lokal varmpåverknad frå varmekablar ved tildekking over tid. Det bør gjennomførast kontroll og eventuell utbetring av belegget for å sikre tilfredsstillande tettheit og varigheit. Syner til pnkt 1.1.3 for nærare vurdering av badets tettesjikt.

**Merknader:** Vassinntaket punkterer tettesjiktet. Synleg armering frå underliggande betong.

Bygningsdelen vert vurdert til TG 2 på grunn av punktert tettesjikt ved vassinntaket og mogelege opningar i beleggsjøyt. Desse forholda reduserer tryggleiken mot vasslekkasje og aukar risikoen for fuktopptak i underliggende konstruksjonar. Svimerker i overflata har primært estetisk tyding, men kan indikere lokal varmpåverknad frå varmekablar ved tildekking over tid. Det bør gjennomførast kontroll og eventuell utbetring av belegget for å sikre tilfredsstillande tettheit og varigheit. Syner til pnkt 1.1.3 for nærare vurdering av badets tettesjikt.

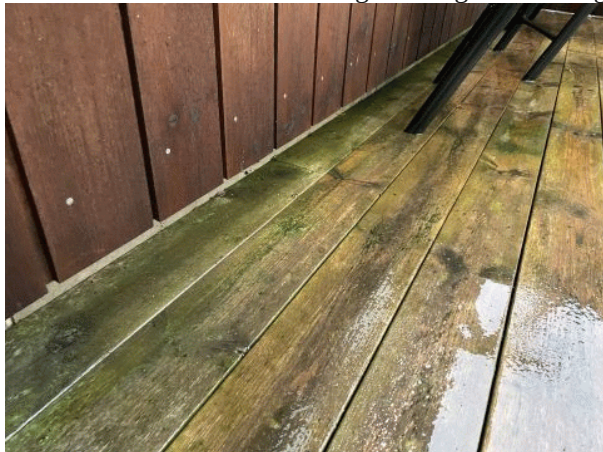
Avvik:- Vedlikeholdsmangel – overflata er sleip og misfarga. - Beslag manglar i overgang terrassebord og vegg.

Bygningsdelen vert vurdert til TG 2 på grunn av vedlikeholdsmangel og manglande beslag i overgang mot vegg. Overflata ber preg av fuktopptak og begroing som følge av utilstrekkeleg overflatebehandling. Manglande beslag i overgang mellom terrasse og yttervegg aukar risikoen for fuktinntrenging i tilstøytande konstruksjonar og reduserer levetida på uimpregnert material. Det vert tilrådd reingjering, overflatebehandling og etablering av beslag for å betre avrenning og vern mot fuktpåkjenning.

**Merknader:** Vedlikeholdsmangel. Manglande beslag i overgang mot vegg.

Bygningsdelen vert vurdert til TG 2 på grunn av vedlikehaldsmangel og manglande beslag i overgang mot vegg. Overflata ber preg av fuktopptak og begroing som følgje av utilstrekkeleg overflatebehandling. Manglande beslag i overgang mellom terrasse og yttervegg aukar risikoen for fuktinntrenging i tilstøytande konstruksjonar og reduserer levetida på uimpregnert material. Det vert tilrådd reingjering, overflatebehandling og etablering av beslag for å betre avrenning og vern mot fuktpåkjenning.

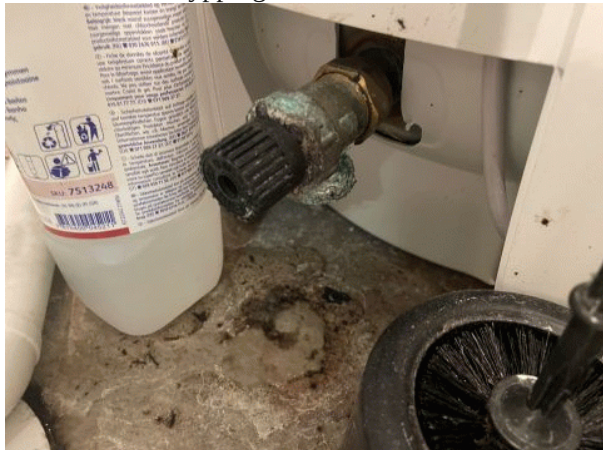
Bygningsdelen vert vurdert til TG 2 på grunn av synlege teikn til lekkasje og korrosjon ved sikkerheitsventil. Det vert tilrådd kontroll av tankens tilstand, trykk og funksjon, samt vurdering av eventuell utskifting dersom lekkasje eller korrosjon vedvarer.

**Merknader:** Drypping frå tankens sikkerheitsventil.
