# Eugenies gate 21 0168 OSLO

## Tilstandsrapport Eierskifte

Boligtype: Leilighet

Byggeår: 1962

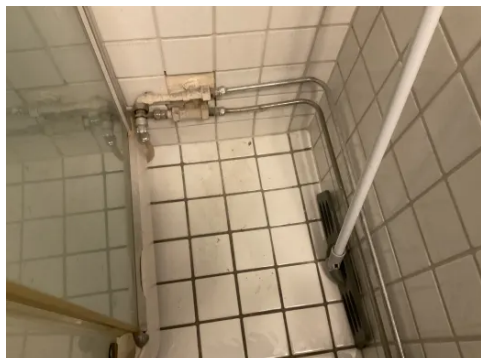
## 6.7 Vannledninger

TG 2 pga: Deler av vannrørene er fra byggeåret, og har nådd en alder hvor det vil være økt risiko for lekkasjer.

Stoppekran er felles for flere boenheter. Det er ikke registrert egen stoppekran for boenheten.

Det må etableres tilgang til stoppekran.

Vannledninger bør skiftes i forbindelse med fremtidig oppgradering av våtrom.

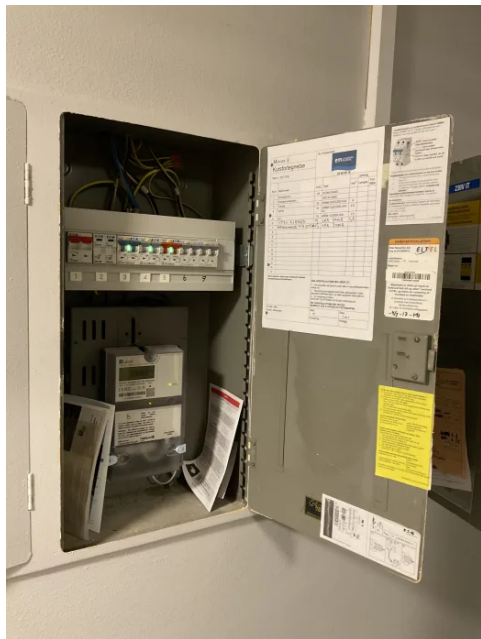
## 6.8 Elektrisk

Det er ikke fremlagt samsvarserklæring på elektrisk arbeid/anlegg utført av tidligere eiere.

TG-2 er satt pga. manglende dokumentasjon/ samsvarserklæring på deler av anlegget.

Boligen har et eldre elanlegg uten dokumentasjon. Det bør gjennomføres en utvidet el-kontroll av en kvalifisert elektrofaglig person, og nødvendige tiltak vurderes deretter.

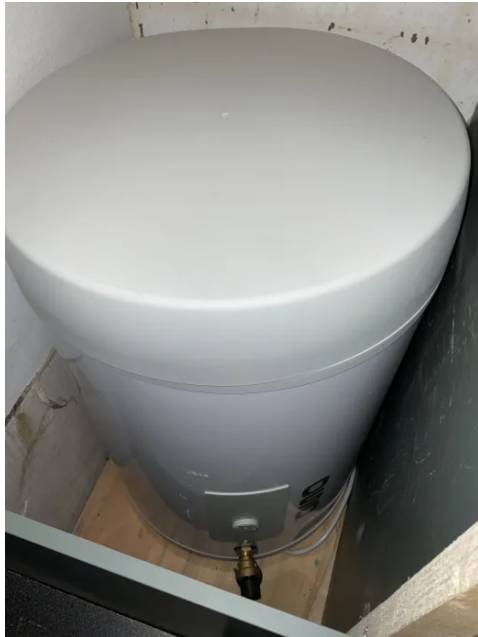
## 6.9 Varmtvannsbereder

Bereder er plassert i tørt rom, og er lekkasjesikret med automatisk vannstoppventil.

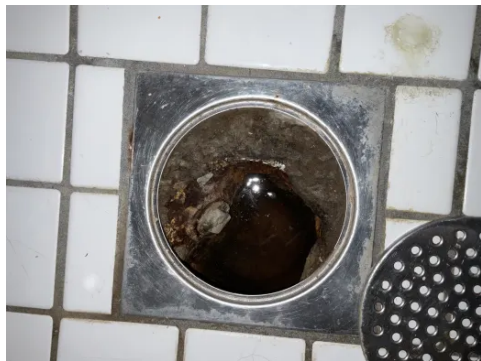
## 6.11 Våtrom: Bad/wc

| Det er en høydeforskjell på ca. 30 mm fra topp slukrist til topp flis ved døren. | |
| TG 2 pga: Det er hakk i gulvflisene noen steder. | |

| TG 2 pga: Tettesjikt har nådd en alder som gjør tettheten usikker i tiden som kommer. | |
| Avløpsrør til klosett mangler tetting i overgang rør / gulv. | |

Med bakgrunn i alder og slitasje står våtrommet foran en utbedring/utskiftning.
