Tilstandsrapport

Tomannsbolig

Lauvhaugveien 24 B, 6522 FREI

Befaringsdato: 04.02.2025

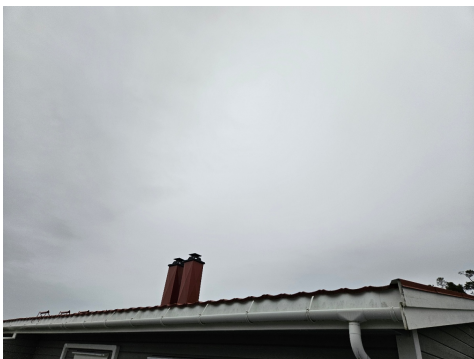
Taktekkingen er av steinbelagte stålplater(Powertekk). Taket er besiktiget fra bakkenivå.

Tekkingen er kun besiktiget fra bakkenivå og det kunne ikke påvises type produkt.

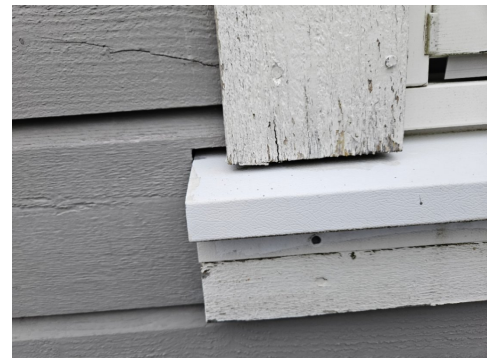
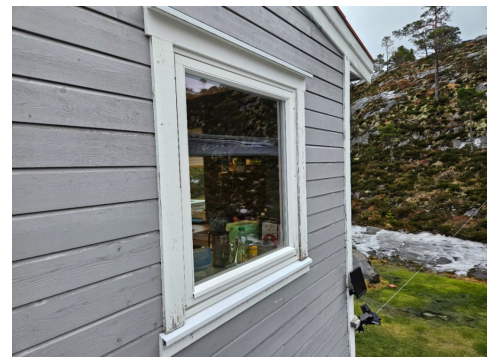
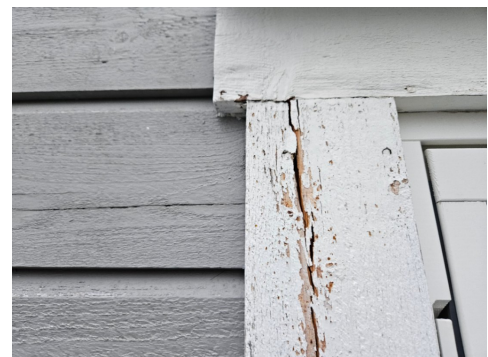
- Det er påvist spredte råteskader i bordkledningen.

Bordkledningen står foran maling/beising, noe av bordkledningen bør påregnes byttet.

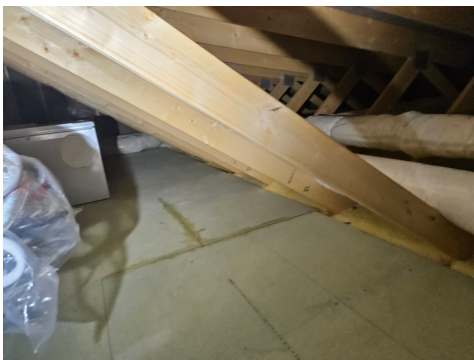
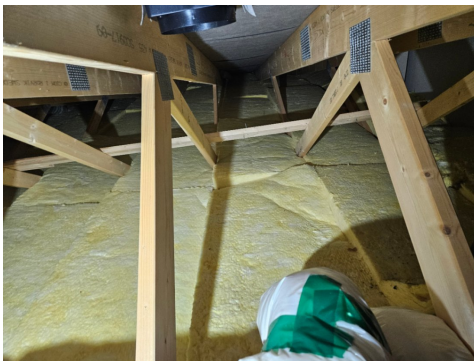
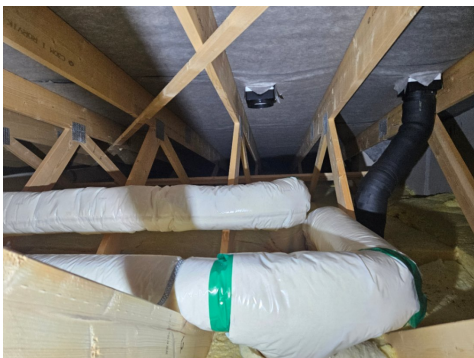
- Det er begrenset/dårlig ventilering av takkonstruksjonen.
- Det er påvist avvik rundt gjennomføringer i takflaten.

Det er registrert at undertaks duken rundt gjennomføringer er trukket ned i mørkloftet. Det er vanskelig å besiktige utvendige tettinger slik som mansjetter, men en slik konstruksjon kan risikere fuktinntrenging. Taket har en falls vinkel på 10 grader (ifølge byggetegninger) og er tekket med Powertekk. Det er registrert at konstruksjonen har forenklet undertak. Dette avviker fra Powertekks monteringsanvisning for undertak med lav takvinkel.

Fuktskjolder ikke registrert på befaringdagen.

Det må gjennomføres nærmere undersøkelser, og dokumentasjon må innhentes, som kan bekrefte at konstruksjonen oppfyller sine forventede funksjoner.

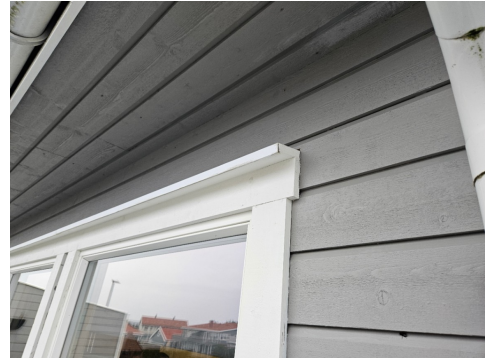
Manglende luftespalte for lufting av valgt takkonstruksjon.

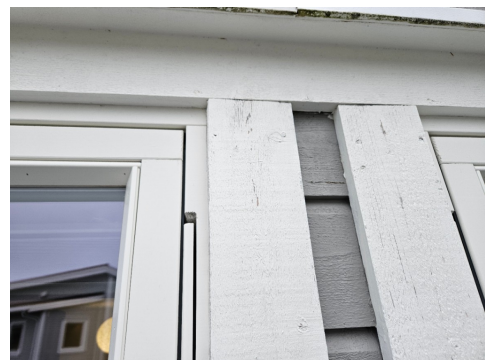
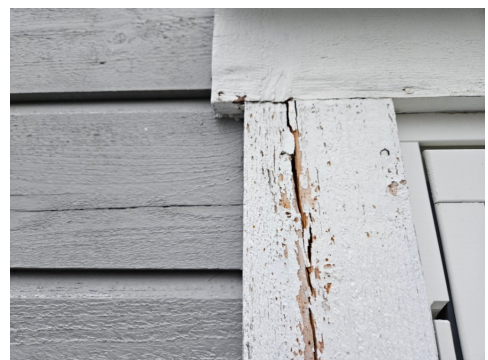
- Karmene i vinduer er slitte og det er sprekker i treverket.

- Det må foretas lokal utbedring.

Enkelte omramminger står foran utskifting.

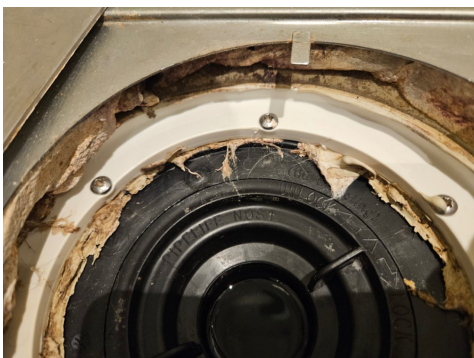
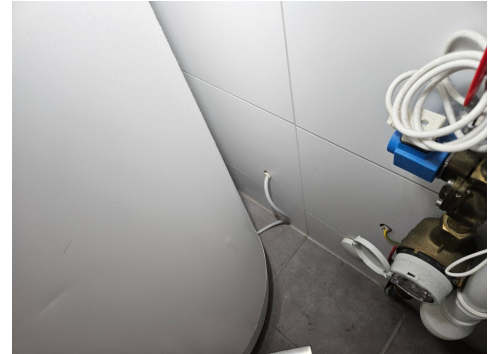
- Rommet er et våtrom hvor det ved etablering var krav om "uavhengig kontroll", men det foreligger ingen dokumentasjon på at det er utført "uavhengig kontroll".
- Det er påvist andre avvik:

Punktet over er utbedret av eier etter befaringen. Eier har sendt bildedokumentasjon av produkt og utførelse.

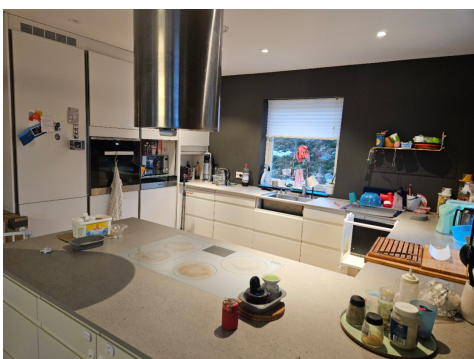
- Det er påvist skader på overflater/kjøkkeninnredning utover normal slitasjegrad.

Den manglende fronten bør re-monteres.
