Tilstandsrapport

Enebolig

Lillengveien 4, 9310 SØRREISA

Befaringsdato: 28.01.2025

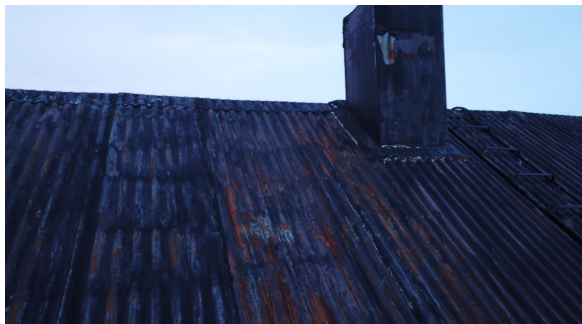
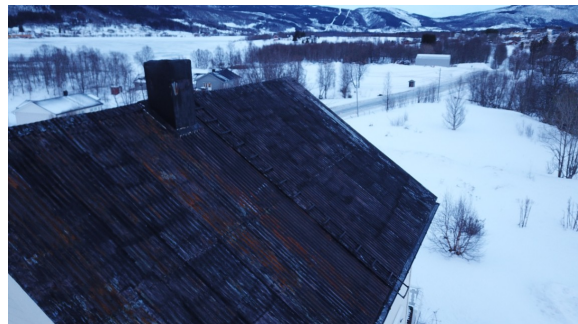
Taktekkingen har rustskader. Dette øker risiko for utettheter.

Rustskader: Rustskader på taktekkingen øker risikoen for utettheter, som kan føre til vanninntrengning og påfølgende fuktskader i takkonstruksjonen.

Rustdannelser og svekkelser på taktekingen.

Reparasjon av rustskader: Utbedre rustskader ved å fjerne rust og påføre korrosjonsbeskyttende behandling. I alvorlige tilfeller kan det være nødvendig å bytte ut taktekkingen.

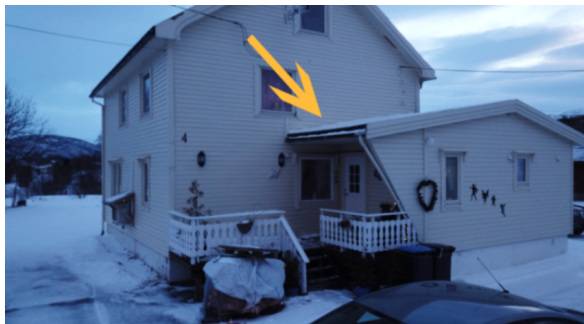
Personskader: Manglende snøfangere kan føre til at snø og is faller ned fra taket, noe som kan utgjøre en fare for personer som oppholder seg under taket.

Det mangler snøfangere på denne delen av taket.

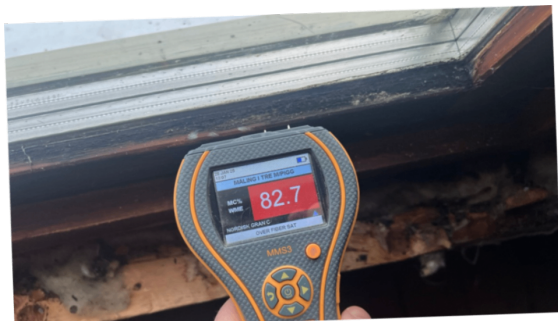
- Det er begrenset/dårlig ventilering av takkonstruksjonen.
- Det er påvist fuktskjolder/skader i takkonstruksjonen.

Det er gjort fuktmålinger både i konstruksjoner og vinduet på loftet. Jeg har der funnet forhøyede fuktverdier. Dette kan føre til skader.

Fuktmåling i vidu på loftet

Sørg for tilstrekkelig lufting ved å installere ventilasjonsåpninger eller vifter som kan bidra til å redusere fuktigheten i takkonstruksjonen.

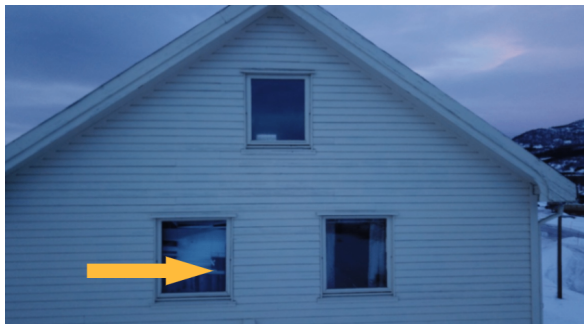
- Det er påvist at enkelte vinduer er vanskelig å åpne/lukke.
- Det er påvist avvik rundt innsetningsdetaljer.
- Det er påvist et betydelig antall vinduer med punkterte eller sprukne glassruter.
- Det er påvist tegn på innvendig kondensering av enkelte vindusglass.
- Det er påvist vinduer med fukt/råteskader.
- Karmene i vinduer er slitte og det er sprekker i trevirket.

Omrømming er ført helt ned til beslaget. Dette øker risikoen for råteskader i omrømmingen. Det er påvist råteskader i flere vinduer og omrømminger.

Eksempel på råteskadet vindu

Fukt/råteskader: Utbedre fukt- og råteskader ved å bytte ut skadet treverk og sikre at området er tørt før reparasjon. Flere vinduer må skiftes.

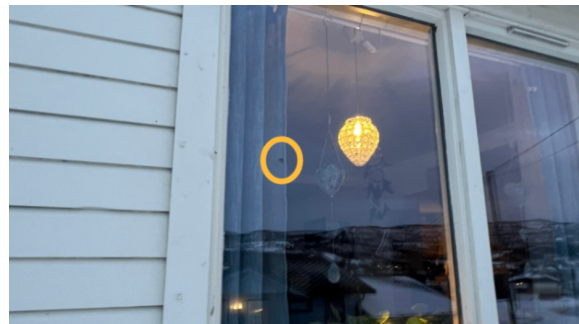
Knust glass i vindu i stuen

Punkterte eller sprukne glassruter: Bytt ut punkterte eller sprukne glassruter for å opprettholde isolasjonsevnen og forhindre ytterligere skader.

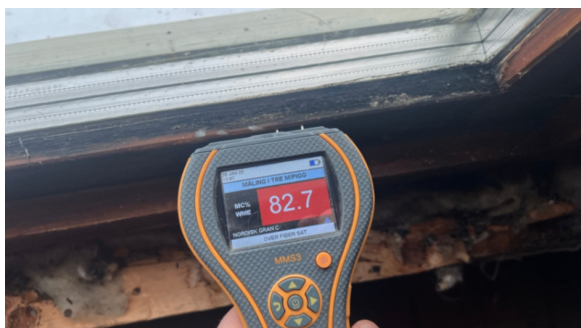
Eksempel på fuktmåling i vidu med høt fuktighet.

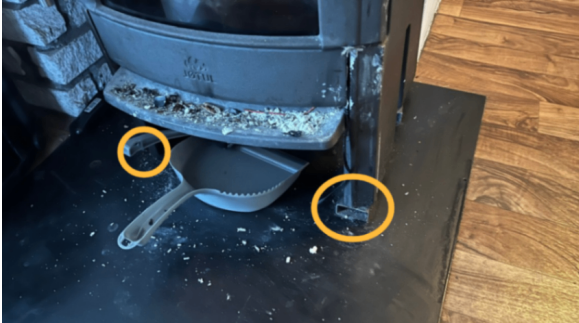
Det er påvist fuktskader i etasjeskiller. Målt høydeforskjell på over 30 mm gjennom hele rommet. Tilstandsgrad 3 gis med bakgrunn i standardens krav til godkjente måleavvik.

Etasjeskillene i boligen har store skjevheter. Årsaken til dette er sammensatt mellom høyt fuktnivå i kjelleren og at eldre etasjeskillere ofte var underdimensjonerte.

Illustrasjon av skjevhetene i etasjeskillet. Ildstedet er plassert på klosser for å stå i plan.

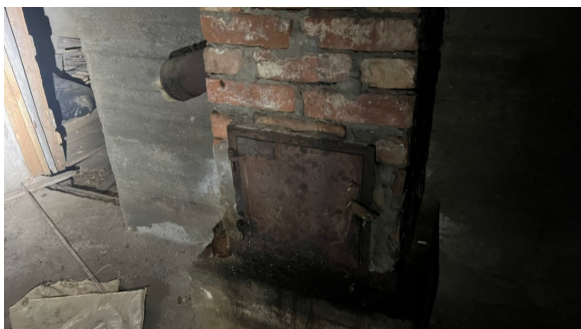
Sotluken i kjelleren.

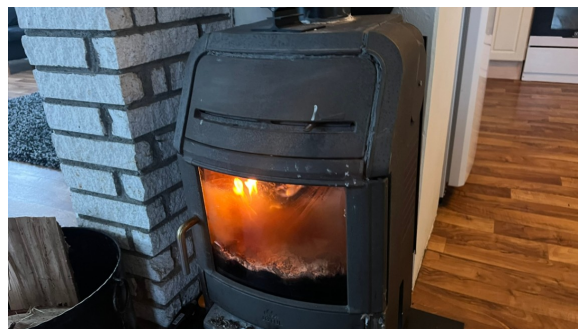
Ildsted i 1. etasje.

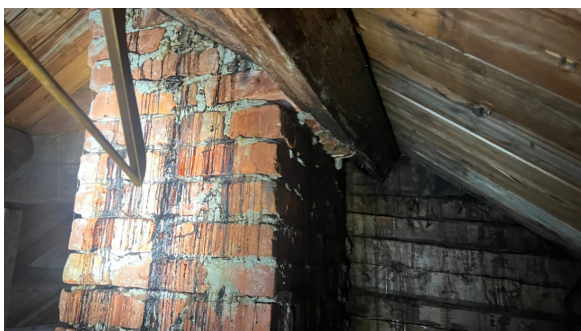
Pipen på loftet.

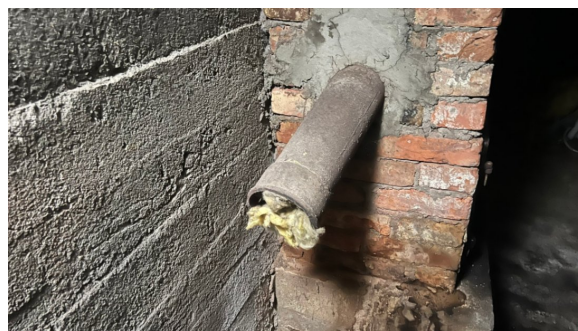
Konsekvenser:
Sikkerhetsrisiko: Skulte pipevanger og uforsvarlig blendet røykrør kan utgjøre en betydelig sikkerhetsrisiko for beboerne, spesielt med tanke på brann- og helseisiko.

Røykrør som ikke er blendet i kjelleren.

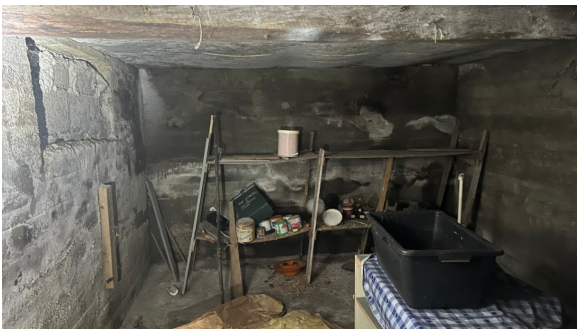
I kjelleren i opprinnelig del av boligen er det høy fuktighet som har ført til soppdannelse i stubbloftsplater. Jeg ser store fuktmerker på gulvet og veggene samt stedvis fritt vann på gulvet. I krypekjelleren under tilbygget har jeg gjort fuktmålinger. Disse fuktmålingene har verdier som gir stor risiko for sopp og råteskader.

Viser kjelleren generelt og stubbloftet med soppdannelse spesielt.

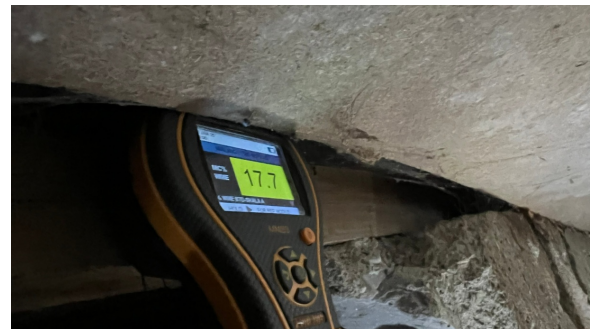
Fuktmålingen viser skaderlig fuktverdier.

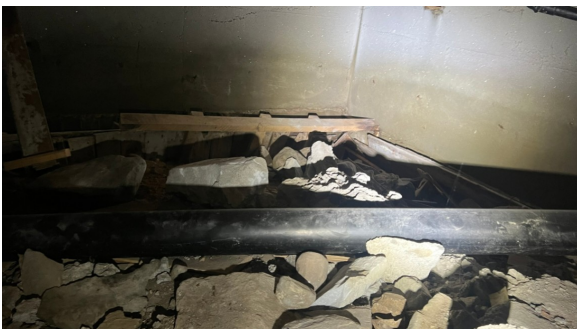
Krypekjeller uten jorddekning.

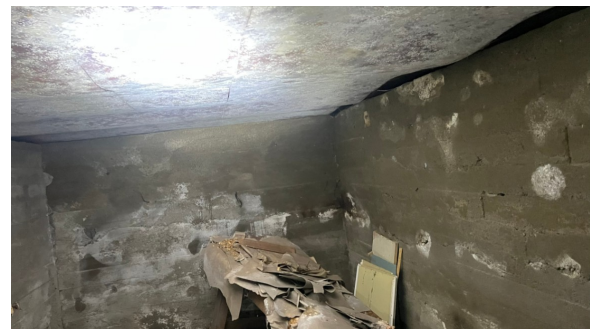
Det er påvist synlig fuktighet på mur/gulv i kjeller.

Fuktig overflate på grunnmuren.

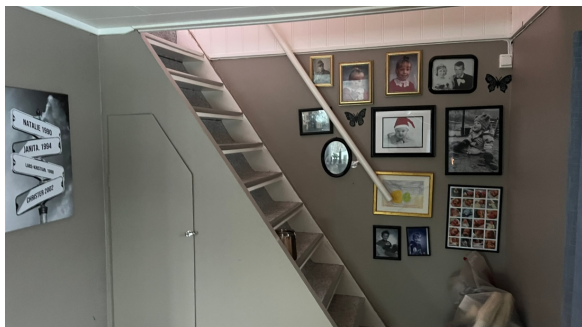
Trinnene er smale samt at det er store åpninger mellom trinnene. Dette øker risiko for fall og bruddskader.

Trapp uten rekkverk.

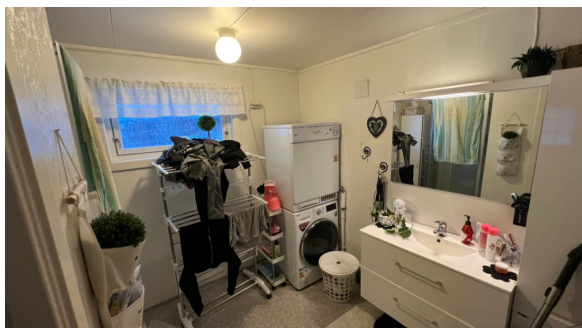
Rommet er ventilert med naturlig ventilasjon via klaffeventil i vegg. Ventilasjonen kan oppleves som dårlig ved dusjing. Baderomsinnredningen har fuktskader.

Oversiktsbilde badet

Ved renovering av rommet må det gjennomføres en helhetlig prosjektering av våtrommet.

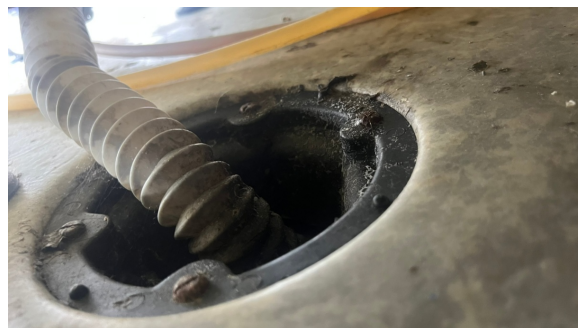
Sluk under dusjkabinett
