# Tilstandsrapport

Fritidsbolig

Kystveien 440, 4639 KRISTIANSAND S

Befaringsdato: 03.07.2025

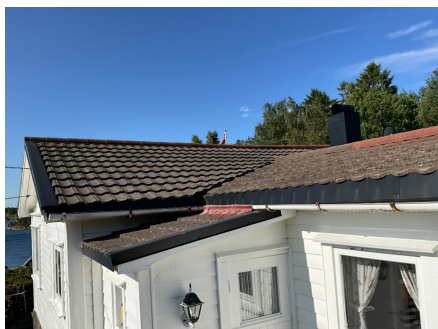
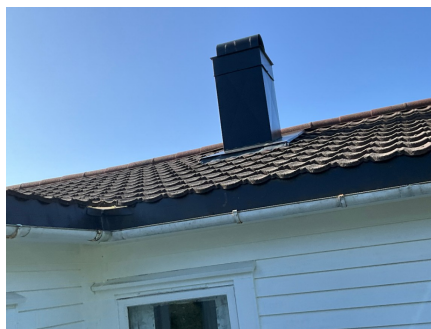
Selv om det ikke er avdekket skader under befaringen, betyr ikke dette at det ikke foreligger skader som en besiktigelse på taket kan avdekke. Vær oppmerksom på denne risikoen. En undersøkelse på taket kan utføres av en fagperson under tilstrekkelige sikkerhetsforhold.

- Tidspunkt for utskiftning av takteking nærmer seg.
- Når takteking og undertak begynner å bli gamle, øker risikoen for lekkasjer, noe som kan føre til omfattende og kostbare reparasjoner av underliggende konstruksjoner dersom en ikke foretar tiltak på konstruksjonene før dette oppstår.
- Tidspunkt for utskiftning av undertak nærmer seg.

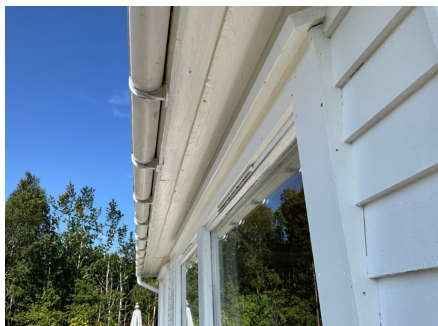
### Nedløp og beslag

- Det mangler tilfredsstillende adkomst til pipe for feier.
- Mer enn halvparten av forventet brukstid er passert på renner/nedløp/beslag.
- Det er rust på innfestingen av takrenner/nedløp.

- Nye renner og nedløp må monteres
- Overvåk tilstanden jevnlig. For å få tilstandsgrad 0 eller 1 må beslag/renner/nedløp skiftes ut, men tidspunktet for når dette er nødvendig er vanskelig å si noe om.
- Utettheter i beslag vil på sikt kunne resultere i råte i undertak og/eller vann i underliggende konstruksjoner.

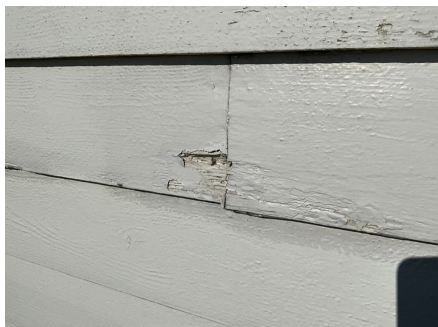
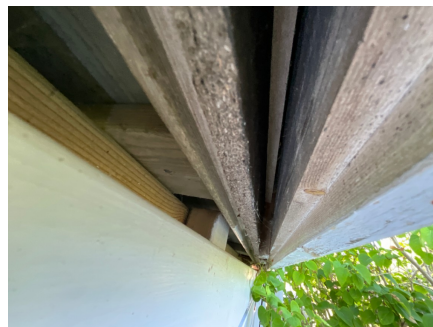
## Veggkonstruksjon

Kledning som står nærme terrenget vil ha økt behov for maling og med fare for fukt og råte i kledningen og bakenforliggende konstruksjoner. Regelmessig vedlikehold forlenger levetiden på treverk og mur slik at fukt og vann ikke trenger inn i konstruksjonen.

- Lokal utbedring/utskiftning bør utføres.

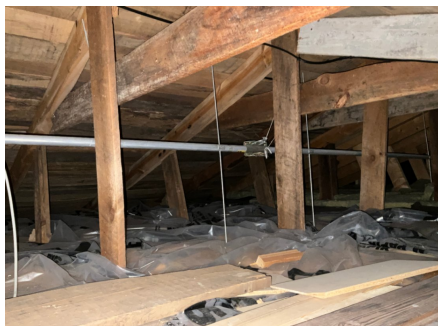
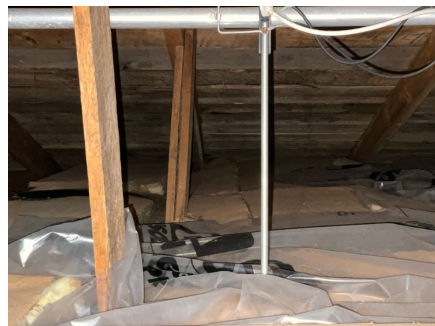
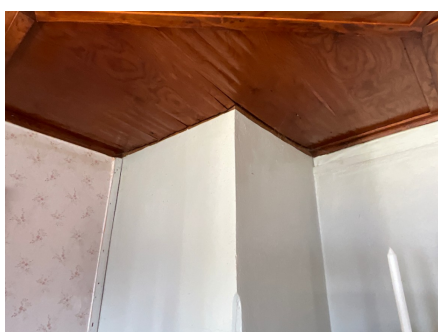
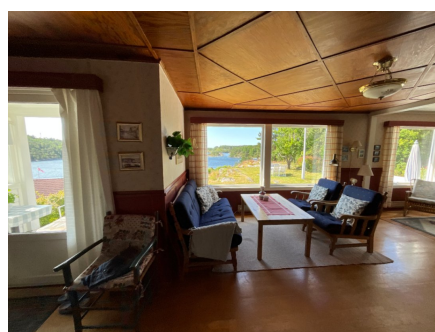
## Takkonstruksjon/Loft

- Det er fra loft/kryploft påvist indikasjoner på at det er punktering av dampsperre, som medfører svekket effekt av dampsperrerefunksjonen.
- Det er påvist fuktskjolder/skader i takkonstruksjonen.

Det er lagt plast på oversiden av isolasjonen, dette vil gjøre at det dannes kondens på undersiden. Vannet fra dette vil som påvist lage fuktskader i taket i bygget.

Fare for ytterligere skader i bygget.

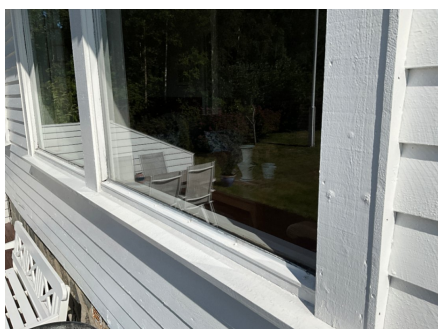
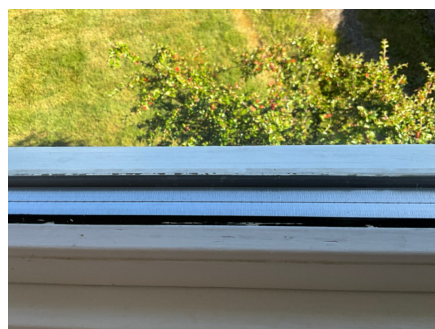
## TG 2 Vinduer

- Karmene i vinduer er slitte og det er sprekker i treverket.
- Tilstandsgrad 2 gis når bygningsdelen har vesentlige avvik. Bygningsdelen skal enten ha feil utførelse, en skade eller symptomer på skade, sterk slitasje eller nedsatt funksjon. Graden gis når bygningsdelen trenger vedlikehold eller tiltak i nær fremtid. Graden skal også brukes når delen er gammel og det er grunn til å varsle om faren for skader på grunn av alderen, eller når det er grunn til å overvåke delen spesielt på grunn av fare for større skader eller følgeskader.

- Det må påregnes noe vedlikehold og at enkelte vinduer må skiftes ut.

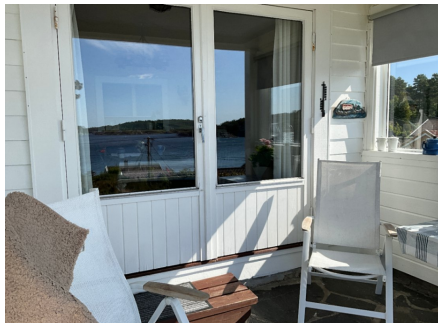
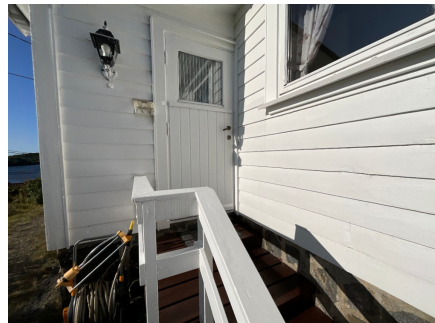
## TG 2 Dører

- Karmene i dører er værslitte utvendig og det er sprekker i treverket.
- Tilstandsgrad 2 gis når bygningsdelen har vesentlige avvik. Bygningsdelen skal enten ha feil utførelse, en skade eller symptomer på skade, sterk slitasje eller nedsatt funksjon. Graden gis når bygningsdelen trenger vedlikehold eller tiltak i nær fremtid. Graden skal også brukes når delen er gammel og det er grunn til å varsle om faren for skader på grunn av alderen, eller når det er grunn til å overvåke delen spesielt på grunn av fare for større skader eller følgeskader.

- Det må foretas lokal utbedring.

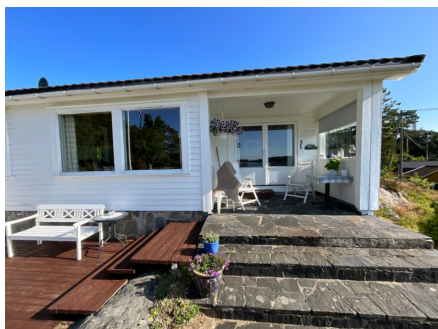
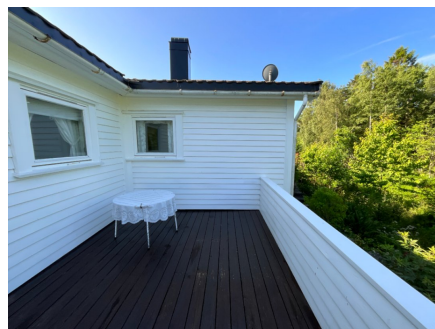
## TG 2 Balkonger, terrasser og rom under balkonger

- Rekkverket er for lavt i forhold til dagens krav til rekkverkshøyder.
  - Skifer som regelmessig utsettes for vanneksposering, kan under frostforhold gjennomgå termisk utvidelse og sammentrekning, noe som kan føre til at materialet løsner over tid.
- I tillegg indikerer alder på lim- og fugematerialer at risikoen for avskallings- eller løseffekter kan oppstå når som helst, avhengig av tilstand og vedlikehold.

Veranda og bærende konstruksjoner er dimensjonert etter byggeårets krav og forskrifter og vil ikke tilfredsstille dagens krav.

- Det er ikke krav om utbedring av rekkverkshøyde opp til dagens forskriftskrav.

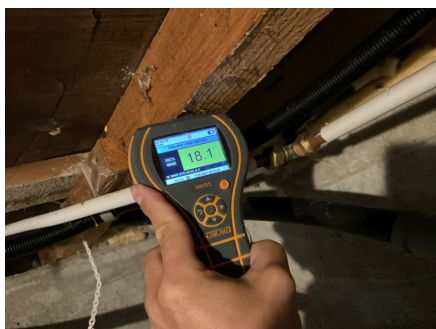
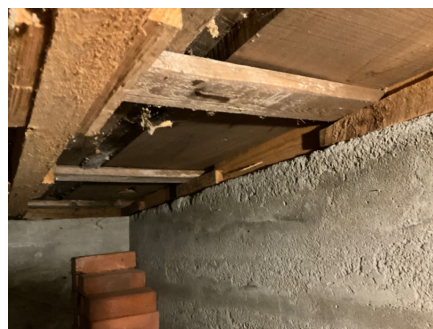
## TG 2 Kryp kjeller

- Det er ikke adkomst til deler av kryp kjelleren. Kryp kjeller er kun vurdert i tilgjengelige deler. Kryp kjeller regnes for å være en risikokonstruksjon som er utsatt for fukt- og råteskader i bunnsvill, trebjelkelaget og andre tilstøtende konstruksjoner, på grunn av fuktighet fra grunnen og kondensering ved temperaturforskjeller. Selv om det ikke er avdekket tegn på skader, betyr ikke dette nødvendigvis at det ikke foreligger skader i eller i forbindelse med kryp kjelleren.

- Det er stedvis påvist fuktnivå som tilsier at konstruksjonen kan ha fuktskader.

Under hele bygget er det kryperom, kun mindre deler er tilgjengelig for kontroll. Kryperom på eldre bygg er en kjent risikokonstruksjon og bør jevnlig inspiseres for at ikke skader skal få utvikle seg.

Det er målt forhøyet fuktverdier ved hulltaking mot badet, avviket tilsier at det er fukt i de deler av kryperommet som ikke er tilgjengelig for kontroll.

Det anbefales å gjøre nærmere undersøkelser før skader oppstår.

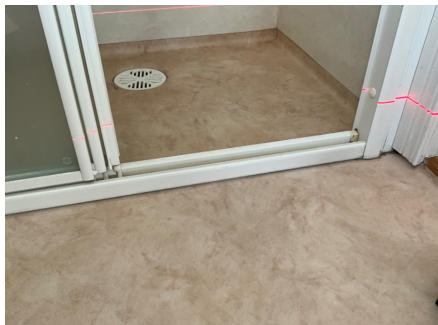
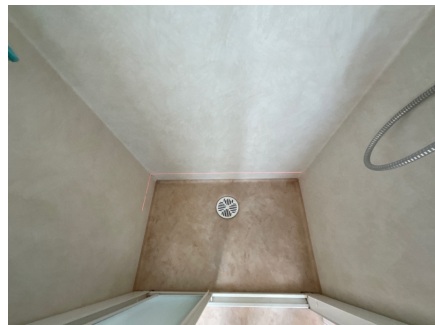
### TG 2 Overflater Gulv

- Det er mulighet for at det kan forekomme vannlekkasje på våtrommet hvor vann ikke vil gå til sluk.

Oppkant mot dusjen gjør at lekkasjevann vil bli liggende på gulvet.

- Det bør etableres avrenning inn til sluk for hele våtrommet.
- Eventuelt lekkasjevann fra utstyr utenfor dusjsone vil ikke ha en naturlig vei til sluket. Dette kan føre til at vann samler seg på gulvet og potensielt renner ut av rommet eller trenger inn i konstruksjonen.

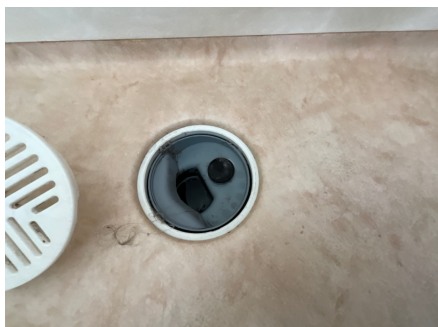
### TG 2 Sluk, membran og tettesjikt

- Det er viktig å merke seg at levetiden til en membran varierer basert på kvalitet, installasjon og bruk. Eldre membraner kan bli sprø og sprekke opp, noe som fører til at de mister sin vanntettende funksjon. Dette kan resultere i vannlekkasjer gjennom vegger og gulv og fuktskader.

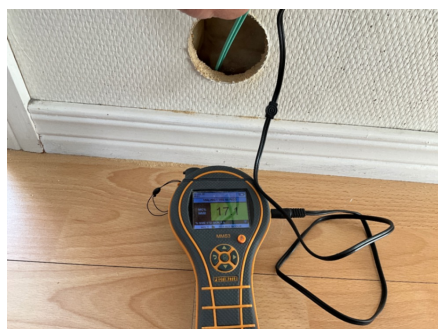
Hulltaking er foretatt og det er påvist avvik i hulltakingen. Hulltaking er foretatt i gangen bak våtsone for dusjen. Fuktkvotemåling (vekt%) i konstruksjonen ble målt til 17.

Sannsynligvis kommer fuktigheten fra kryperommet under bygget og ikke utettheter i badet.

- Hulltaking er foretatt og det er påvist avvik i konstruksjonen.

Registrerte avvik tilsier at det er fukt i kryperommet under bygget.

- Gjennomføre ytterligere undersøkelser og foreta utbedring av skade.

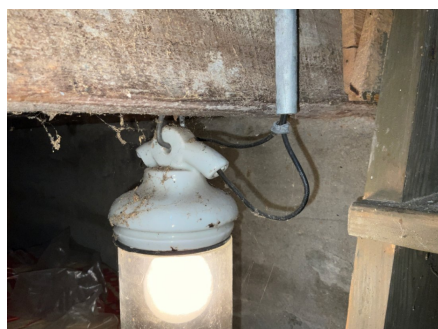
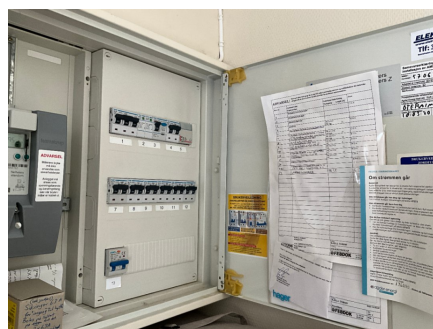
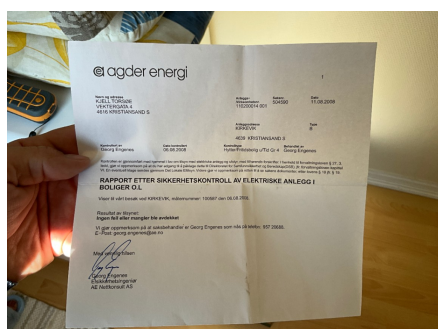
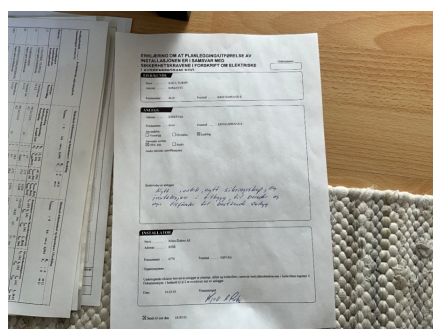
## TG 2 Elektrisk anlegg

EL-anlegg har lang levetid om ikke det belastes mer enn beregnet. Deler av anlegget er fra byggeår. På bakgrunn av høy alder på anlegget anbefales det en utvidet el kontroll.
