# Tilstandsrapport

Boligbygg med flere boenheter

Vittenbergveien 115, 1472 FJELLHAMAR

Rapportdato: 16.01.2026

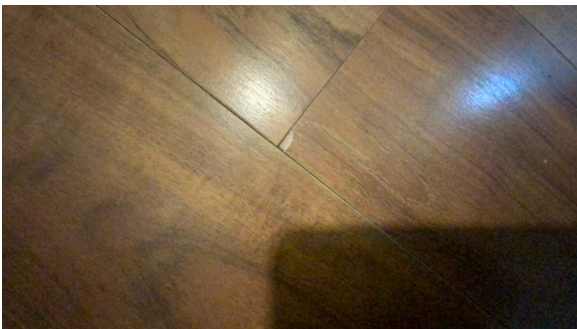
### TG 2 Overflater

- Overflater har en del slitasjegrad utover det en kan forvente.

Stedvis noe knirk og hakk i laminaten på gulvet.

- Overflater må utbedres eller skiftes.

Det anbefales å utbedre skader ved å bruke reparasjonsvoks lokalt, eventuelt slipe eller bytte laminat for å lukke avviket og forhindre at skadene utvikler seg videre over tid.

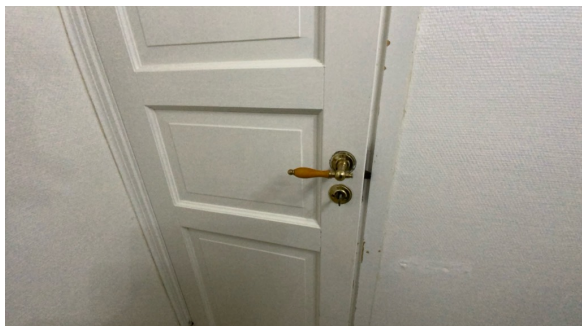
### TG 2 Innvendige dører

- Enkelte av innvendige dører har en del slitasje.

Det er noe merker og noe subbing.

- Lokal utbedring må påregnes.

Justere dør for å unngå subbing og slitasje av terskel, dørblad for ytterligere slitasje. Sparkle og male dør kan være ett tiltak for reparasjon.

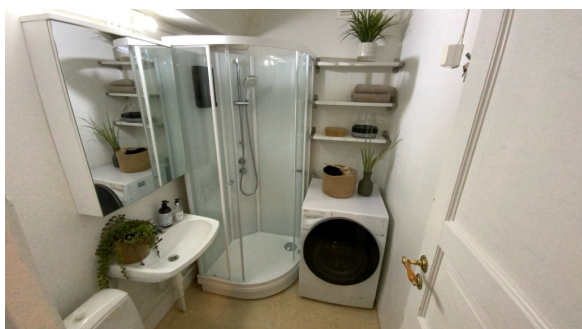
#### TG 2 Overflater vegger og himling

Malt strie er gammel og slitt. Reparerer punktvis fra tidligere hull gjennom årene.

Gamle materialer for våtrom er en svakhet med tanke på at det kan bli fuktskader ved større fuktbelastninger. Det er ikke dokumentert om det er brukt våtromsmaling på stie. Det anbefales ikke å dusjes rett på strie.

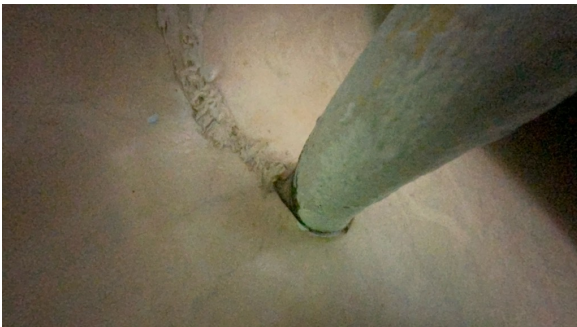
### **Sluk, membran og tettesjikt**

Det er eldre soilsluk og synlig vinylbelegg som tettesjikt.

- Det er påvist tegn på utettheter på våtrommet.
- Mer enn halvparten av forventet brukstid er passert på membranløsningen.
- Mer enn halvparten av forventet brukstid er passert på slukløsningen.

- Våtrommets tettesjikt/membran står foran utbedring/utskiftning.
- Sluket må sjekkes og rengjøres jevnlig.
- Det er viktig å merke seg at levetiden til en membran varierer basert på kvalitet, installasjon og bruk. Eldre membraner kan bli sprø og sprekke opp, noe som fører til at de mister sin vanntettende funksjon. Dette kan resultere i vannlekkasjer gjennom vegger og gulv og fuktskader.

**Kostnadsestimat: 100 000 - 200 000**

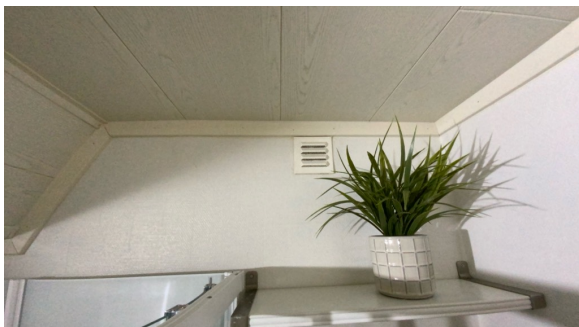
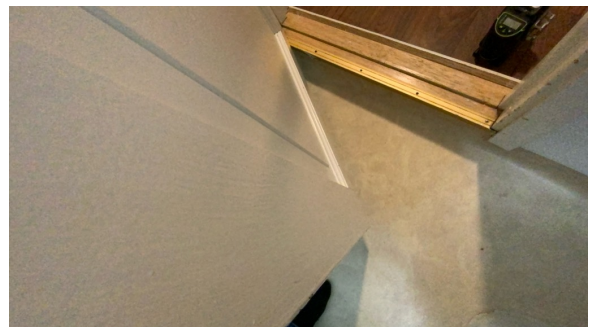
### TG IU Tilliggende konstruksjoner våtrom

- Det er pga bygningsmessige hindringer ikke fysisk mulig å foreta hulltaking i vegg bak våtsone.

Det indikerte ikke fukt ved søk inne på badets vegger eller gulv befaringsdagen.

- Ved manglende hulltaking er det fare for at eventuelle skader i veggen ikke avdekkes.
