# Tilstandsrapport

Boligbygg med flere boenheter

Malerhaugveien 29, 0661 OSLO

Befaringsdato: 12.01.2026

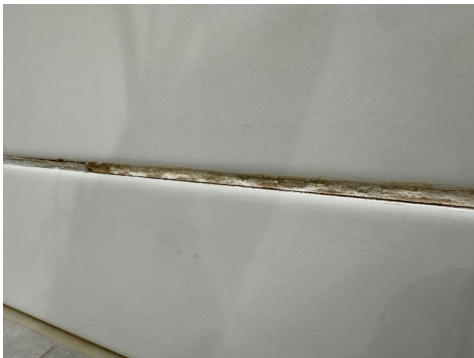
- Det er påvist at flisfuger har riss/sprekker.

Årsak kan være dårlig heft på fliser, ytre påvirkning som for eksempel transportskade eller at flis ligger helt ned på gulvet på en sårn måte at små bevegelser gir sprekkdannelser.

Riss i flisfuger i dusjen.

Det er reklamert på forholdet til entreprenør, men det foreligger ikke noen status på reklamasjonen. Konsekvens av riss/sprekk i fuger kan være fuktinntrengning bak fliser og eventuelt videre utvidelse av sprekker. Det anbefales å følge opp reklamasjonen.

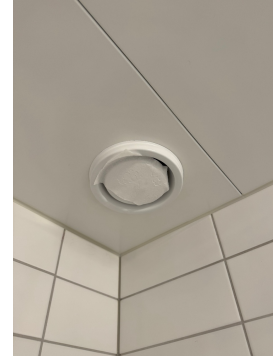
Test av avtrekk. Papiret henger.

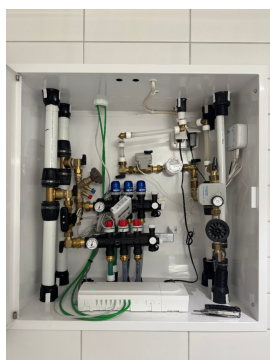
- Rørkursene på rør-i-rør systemet på vannledninger er ikke merket.

Rørskap.

- Rørkurser på rør-i-rør system bør merkes.

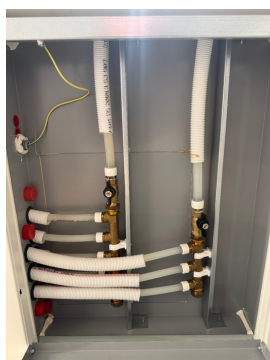
Rørskap i himling.

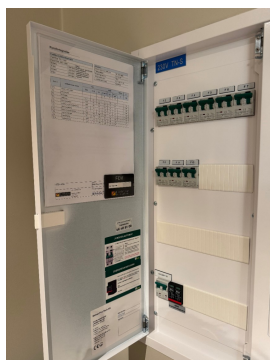
Sikringsskap.
