# Tilstandsrapport

Enebolig

Tornerudveien 8, 1831 ASKIM

Befaringsdato: 19.11.2025

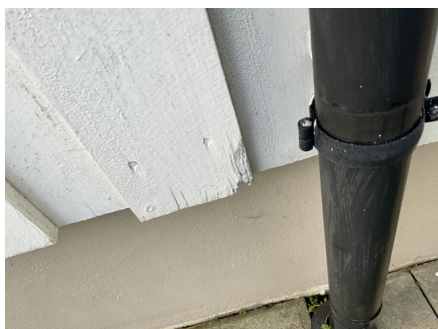
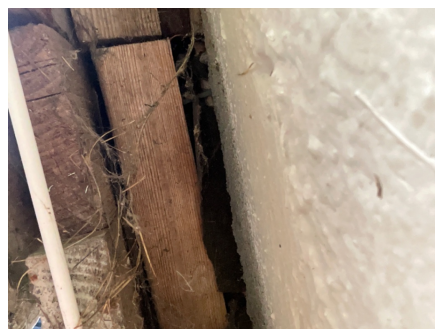
- Det er ingen eller liten lufting i nedre kant av kledning mot grunnmur.
- Det er påvist spredte råteskader i bordkledningen.
- Det er værslitt/oppsprukket trevirke/trepaneler.

- Ikke tilstrekkelig med lufting mellom kledning og yttervegg. God lufting er viktig og skal drenere ned og lede ut vann som trenger gjennom regnskjermen, slippe ut eventuell fuktighet fra indre deler av veggen samt gi mulighet for at fuktighet kan tørke ut fra baksiden av regnskjermen.

- Kledningen viser værslitasje og tørkesprekker samt noe råte (gjelder også vindskibord). Uten vedlikehold/utbedring kan det oppstå skader og redusert levetid på treverket, samt skader på konstruksjon rundt.

- Det bør etableres tilstrekkelig lufting mellom kledning og yttervegg for å sikre at eventuell fuktighet kan tørke ut, og for å redusere risikoen for fuktskader i konstruksjonen.

- Ved utskifting av kledning bør korrekt oppbygning med lufting prioriteres, da manglende lufting kan føre til oppfukting og skade på veggkonstruksjonen over tid.

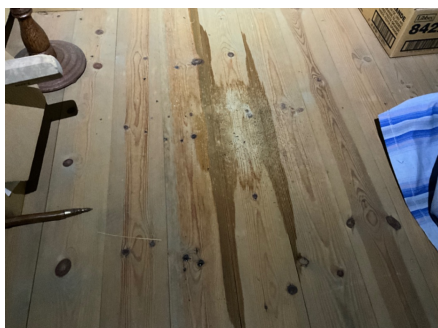
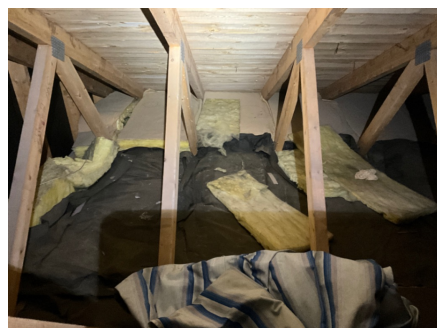
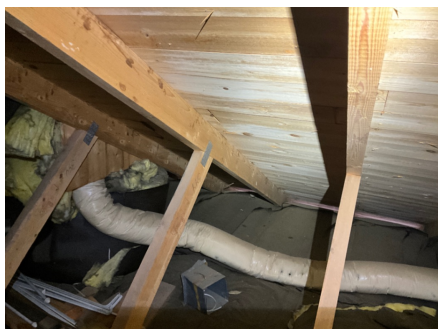
## TG 2 Takkonstruksjon/Loft

- Det er begrenset/dårlig ventilering av takkonstruksjonen.
- Det er påvist fuktskjolder i undertak/takkonstruksjon.

- Stedvis begrenset med lufting ned mot ender av loftet. God og kontinuerlig lufting er viktig, slik at risiko for skader reduseres.
- Registrert områder med muggsopp/svertesopp i undertaket på loftet. Årsak er trolig fordi det er for fuktig på loftet, fra boligen kommer fuktig luft opp på loftet, som kjøles ned.
- Påvist noe fuktskjolder på gulv og isolasjon på loftet, årsak kan relateres til kondensering.

- Det bør etableres bedre ventilasjon i takkonstruksjonen for å redusere risikoen for kondensering, fuktskader og muggsoppdannelse.
- Tiltak for å hindre at fuktig luft fra boligen trenger opp på loftet bør gjennomføres, for å unngå videre utvikling av muggsopp og svertesopp, som kan føre til skader på konstruksjonen og dårlig inneklima.

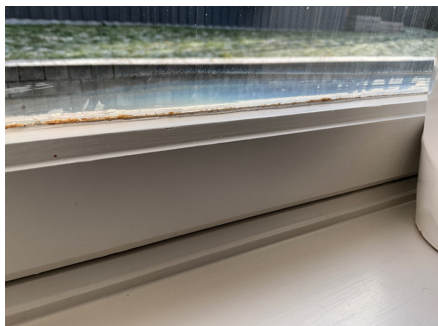
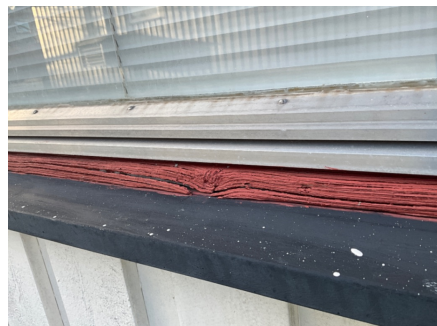
## ! TG 3 Vinduer

- Det er påvist noen glassruter som er punktert eller sprukne.
- Det er påvist vinduer med fukt/råteskader.
- Karmene i vinduer er slitte og det er sprekker i trevirket.

- Noen vinduers karmen har synlige sprekker som kan svekke funksjon og tetthet over tid, også påvist ett vindu med råte, forårsaket av aldring, fukt samt manglende vedlikehold.

- Punkterte vinduer har redusert isolasjonsevne og kan gi dugg mellom glassene. Utsifting bør vurderes for å opprettholde funksjon og komfort.
- Slitte vinduskarmen med sprekker og råte bør repareres/vedlikeholdes eller skiftes ut for å sikre tetthet og forhindre fuktskader. Uten tiltak kan skadene forverres og svekke vinduets funksjon.

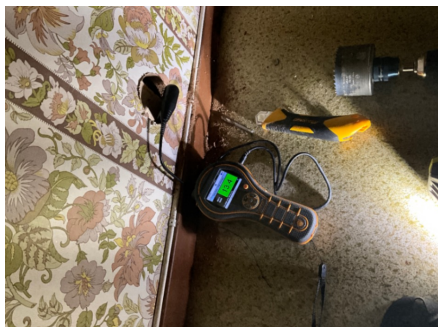
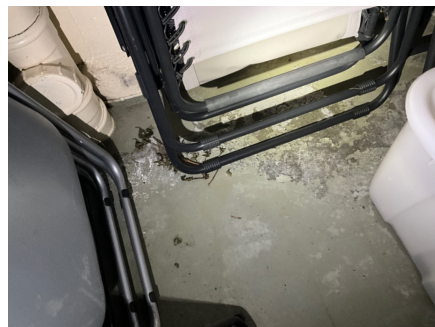
- Det er påvist indikasjoner på noe fuktgjennomtrenging i kjellergulv.
- Det er påvist indikasjoner på noe fuktgjennomtrenging inn i kjellermur.

- Takstmannen gjorde fuktsøk direkte på grunnmursvegger ved hjelp av ett Protimeter, påvist unormale verdier. Det ble også påvist noe salt-/kalkutslag i nedre del av vegger, som er tegn på fuktvandring i konstruksjon.

- Det er ikke montert fuktsperre eller lagt isolasjon mot grunnen, det må derfor påregnes fukt fra grunnen.

- Det anbefales å sørge for god luftsirkulasjon og unngå innkledning av murvegger for å redusere risikoen for fuktskader.
- Ytterligere undersøkelser bør gjennomføres, og konstruksjonene bør holdes jevnlig under oppsikt for å avdekke eventuell utvikling av fuktproblemer.
- Mange eldre kjellere er ikke egnet som oppholdsrom grunnet manglende fuktsikring og isolasjon, noe som gir økt risiko for fuktskader og redusert bruksmulighet.
- Konsekvensen av manglende tiltak kan være utvikling av fuktskader, mugg og forringelse av bygningsmaterialer.

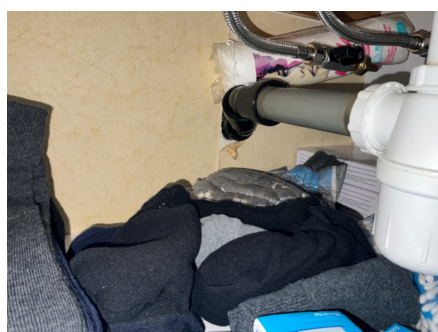
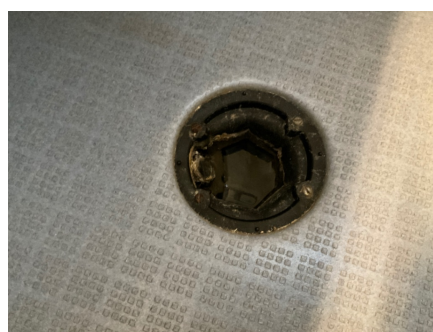
Manglende tettesjikt og utilstrekkelig fall gir økt risiko for vann- og fuktskader i tilstøtende konstruksjoner, samt skjulte skader under badekar og ved gjennomføringer.

Oppgradering er nødvendig for å sikre at våtrommet tåler normal bruk etter dagens krav og for å redusere risikoen for kostbare følgeskader. Dersom våtrommet skal benyttes i dagens tilstand, bør det benyttes tett dusjkabinett for å redusere fuktbelastningen på vegger og gulv.

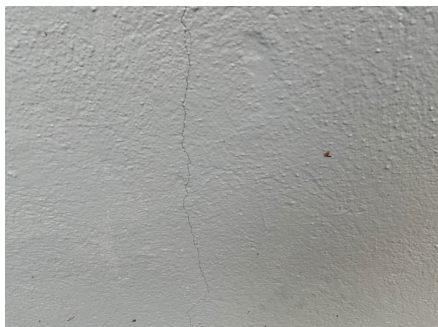
- Grunnmuren har sprekke-dannelser.

- Påvist riss/sprekker i mur. Når det oppstår sprekker i puss/mur vil vannbelastningen og faren for frostska-der øke. Skrå sprekker/riss er et symptom på setninger. Horisontal sprekk/riss i grunnmur skyldes sannsynligvis innpressing av kjellervegg. Anbefaler å følge med på videre utvikling.

- Sprekkene bør overvåkes regelmessig for å unngå forverring. Tetting kan bli aktuelt for å hindre vanninntrengning og frostska-der.

- Dersom sprekke-ne utvikler seg, bør det vurderes ytterligere undersøkelser og utbedring for å redusere risiko for vannska-der, frostska-der og eventuelle setningsska-der i konstruksjonen.
