# Tilstandsrapport

Fritidsbolig

Finndalsvegen 43, 2985 TYINKRYSSET

Befaringsdato: 05.07.2025

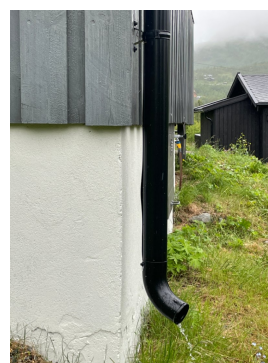
Det er registrert frostsprengte nedløp.

Frostsprengt nedløp.

Umiddelbare tiltak er ikke nødvendig, men frostsprengte nedløp må holdes under oppsikt, og tiltak må vurderes om tilstanden forverres.

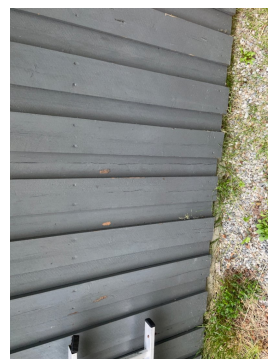
Værslitt/oppsprukket kledning.

- Lokal utbedring bør foretas for å øke avstanden mellom terreng og bordkledning.
- Andre tiltak:
- Uten tilstrekkelig lufting bak bordkledningen kan fuktighet som trenger inn bak bordene eller gjennom veggene innenfra ikke tørke opp. Dette skaper ideelle forhold for råtesopp og muggvekst.
- Lokal utbedring/utskiftning bør utføres.

Luftet kledning var ikke vanlig ved oppføringstidspunkt. Skulle ytterveggene kles på nytt vil det være hensiktsmessig å etablere lufting. Skeivheter må sees i sammenheng med kontrollpunkt/tiltak under 'Grunnmur og fundamenter'

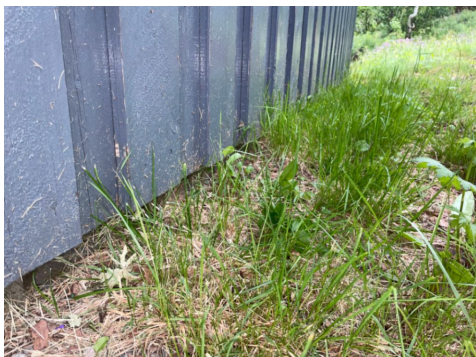
Lav høyde til terreng

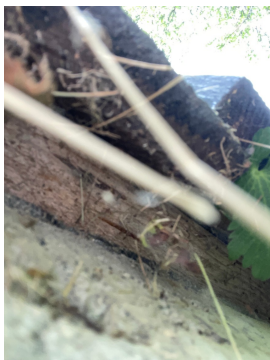
Manglende lufting

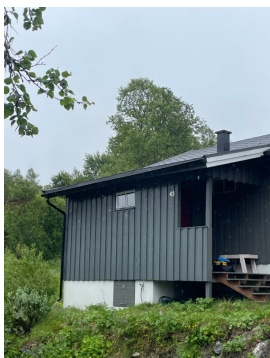
- Det er påvist andre avvik:
- Konstruksjonene har skjevheter.

Synlige skjevheter i takkonstruksjon.

Takkonstruksjon fungerer med registrert nedbøyning, men bør holdes under oppsikt vinterstid mtp. snølast, da den ikke er dimensjonert iht. dagens snølastkrav. Skjevheter må sees i sammenheng med kontrollpunkt/tiltak under 'Grunnmur og fundamenter' Det bør lages inspeksjonsmulighet og gjøres nærmere undersøkelser.

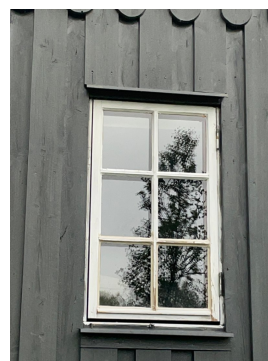
- Det er påvist at enkelte vinduer er vanskelig å åpne/lukke.
- Det er påvist tegn på innvendig kondensering av enkelte vindusglass.
- Karmene i vinduer er slitte og det er sprekker i trevirket.

Værslitte/oppsprukket trevirke.

- Det må påregnes noe vedlikehold og at enkelte vinduer må skiftes ut.

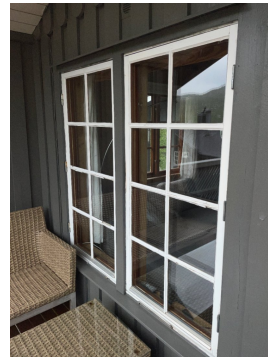
Værslitte/oppsprukket trevirke.

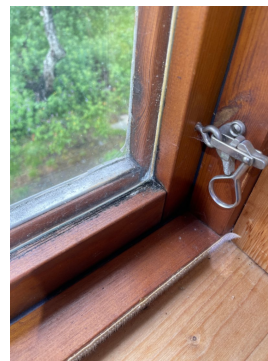
Synlig kondensering innvendig

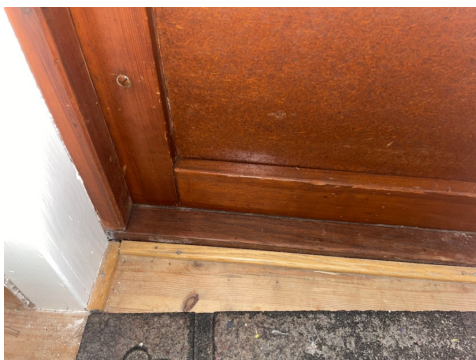
Utett mellom dørblad og karm

- Det må påregnes noe vedlikehold og at enkelte dører må skiftes ut.

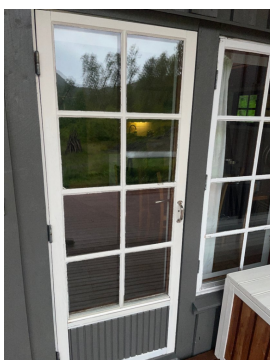
- Karmene i dører er værslitte utvendig og det er sprekker i trevirket.

Værslitt/oppsprukket treverk utvendig.

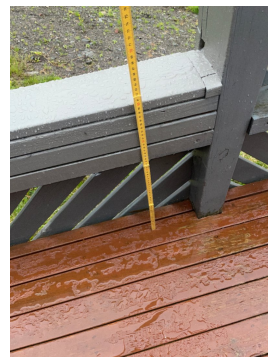
For lavt rekkverk.

- De påviste skader må utbedres.
- Lokal utbedring/utskiftning bør utføres.
- Rekkverkshøyde må endres for å tilfredsstille krav på byggemeldingstidspunktet.

Kostnadsestimat satt for nærmere undersøkelser, utbedring av fundamenter, oppretting og utbedring av rekkverk som er for lavt.

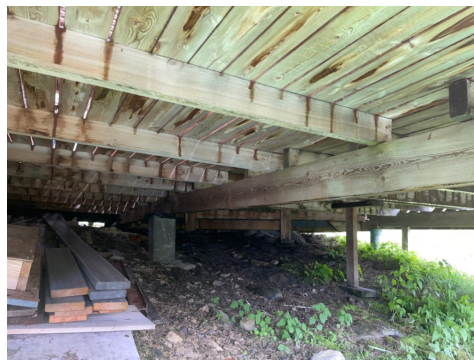
Stedvis ufaglig fundamentering.

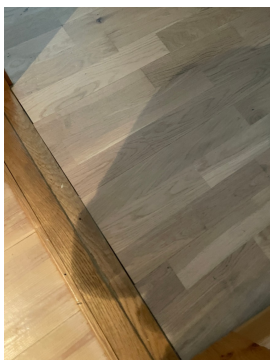
Det er registrert manglende ferdigstilling av nye gulver mot dørterskler på soverom. Enkelte sprekker i furugulv må sees i sammenheng med registrerte setninger i bygget. Stedvis sår/hakk i overflater utover normal slitasje.

Manglende ferdigstilling

Det bør gjøres lokale tiltak med ferdigstilling av overflater og noe vedlikehold må påregnes.

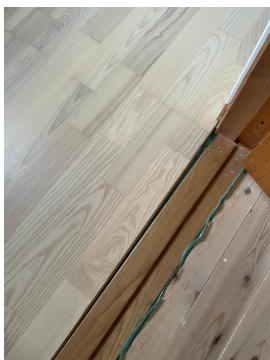
Manglende ferdigstilling

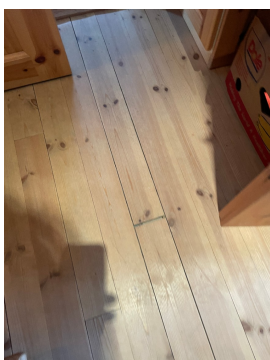
Sprekker i endeskjøter

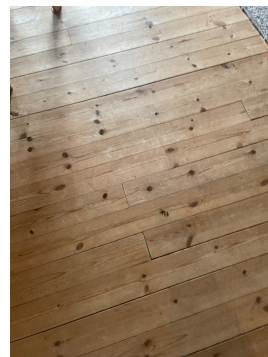
Synlige sprekker i furugulv

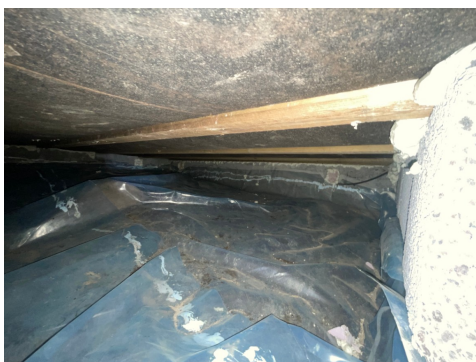
- Det er begrenset ventilering/luftgjennomstrømning i krypkjeller.
- Det er påvist andre avvik:
- Det er registrert symptom på aktivitet fra skadedyr.

Ventiler er tettet igjen.

Det må etableres naturlig ventilering/luftgjennomstrømning. Krypkjeller er en risikokonstruksjon som bør kontrolleres jevnlig.

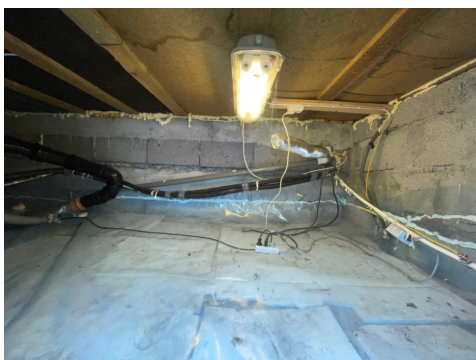
Ekskrementer fra mus i krypkjeller

Konstruksjonene må sikres mot skadedyr.

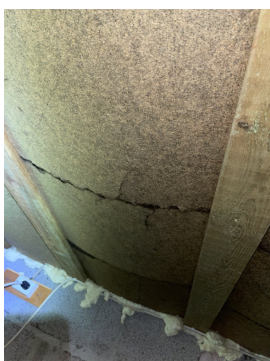
Enkelte sprekker i stubbeloftsplater, men hvor de fortsatt henger sammen.

Liten skade i stubbeloft

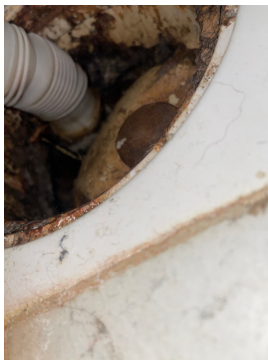
- Tettesjikt er ukjent og forventet levetid på tettesjikt er vurdert til å være oppbrukt.
- Det er registrert trepanel våtsoner.
- Rommet mangler tilluft via spalte under dør eller i vindu.
- Det er registrert ufaglig rørgjennomføring i våtsone til gulv.
- Tettesjikt/rørmansjett er ikke registrert.
- Det er registrert sprekker i flisfuger.
- Det ble ikke registrert slukmansjett under klemring i sluk.

Sluk under dusj

- Våtrommet må totalrenoveres. Alle forhold med tettesjikt, våtsone, sluk m.m. må dokumenteres.

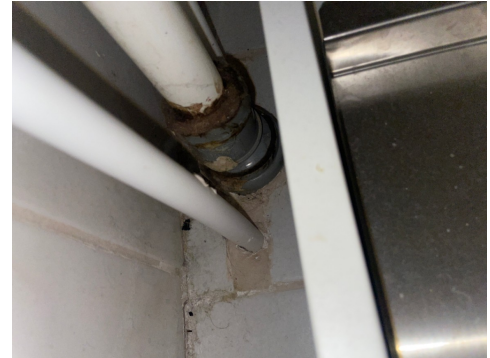
Rørgjennomføring i gulv med avvik

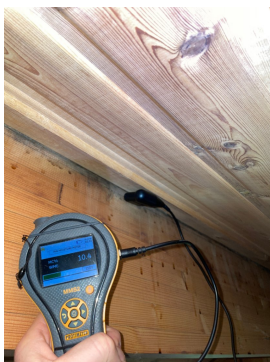
- Det er påvist mangelfull ventilasjon på ett eller flere rom i boligen.

Synlig svertesopp antas å skyldes dårlig luftsirkulasjon i vinterhalvåret. Ved stikkprøver ble det ikke funnet fukt i områdene.

- Det bør etableres veggventiler/vindusventiler i alle oppholdsrom som ikke har det.

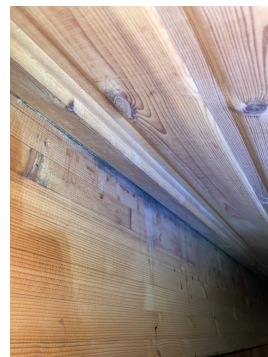
Synlig svertesopp antas å skyldes dårlig luftsirkulasjon i vinterhalvåret.

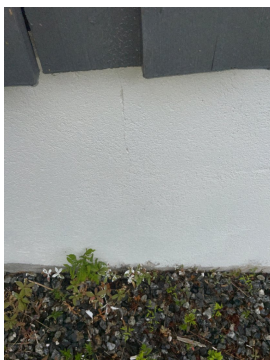
- Grunnmuren har sprekkdannelser.
- Det er registrert sprekker/deformasjon som gir grunn til å overvåke konstruksjonen.
- Grunnmuren har setningsskader.

Det er målt setninger i etasjeskille og loddavvik på vegger. Avvik må sees i sammenheng med setninger i grunn.

Sprekk i mur

Kostnadsestimat er satt for nærmere undersøkelser av grunn og dens stabilitet, her for å finne ut om setninger har stabilisert seg og/eller fortsatt pågår. Ved eventuell igangsetting av et slikt tiltak, vil det være naturlig å medta tiltak lagt under kontrollpunkt etasjeskille. Om setninger fortsatt pågår må det påregnes ytterligere kostnader til utbedringer/stabilisering av grunn.

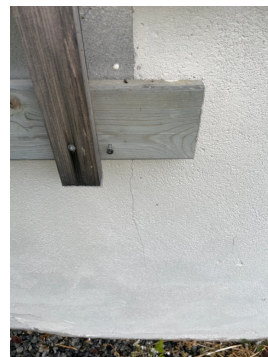
Sprekk i mur

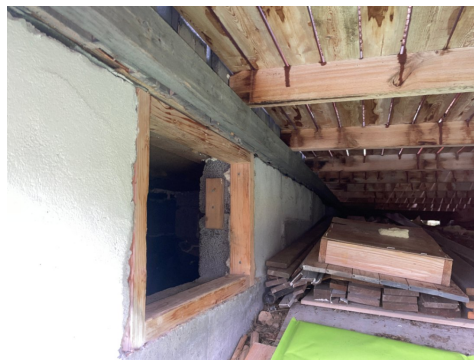
Synlige retningsavvik på mur under terrasse.
