# Tilstandsrapport

Enebolig

Rundmoveien 115, 9309 FINNSNES

Befaringsdato: 16.09.2025

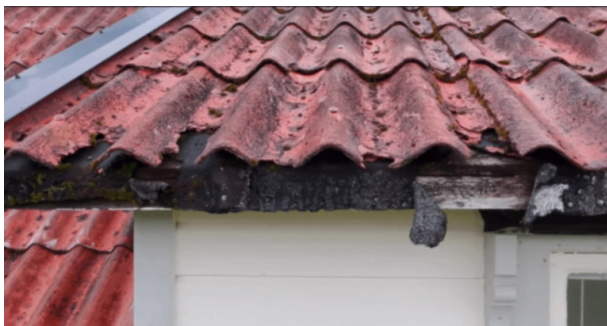
Ved inspeksjon av taktekingen er det påvist skader på taktekingen, beslag og undertaket.

Skader på taktekingen.

Taktekingen og beslag må utbedres eller skiftes for å sikre et tett tak og forhindre vanninntrengning, som kan føre til skader på underliggende konstruksjoner.

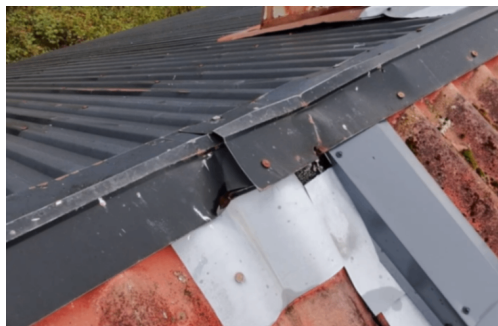
Utettheter i beslagløsningen.

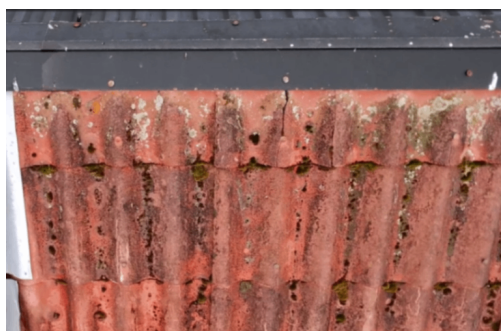
Sprekker i taktekingen.

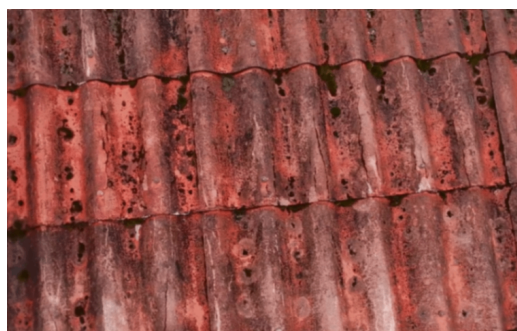
Sprekker i taktekingen.

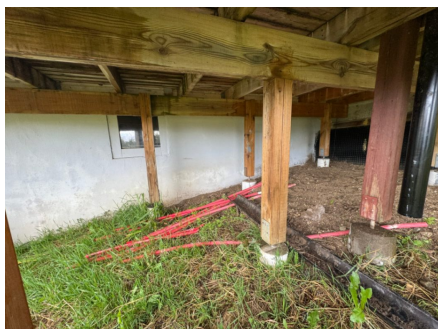
takrennenedløpet fra altaen er avsluttet ved søylefundament.

Det bør gjennomføres nærmere undersøkelser for å avdekke hvordan nedløpene er ført under bakken, da ukjent løsning kan medføre risiko for vannansamling og fuktskader ved grunnmur.

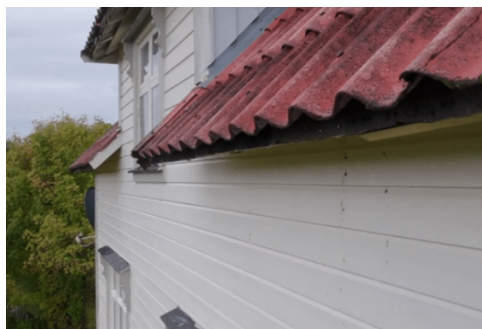
Det er ikke montert takrenner på nedsiden av boligen.

Det bør monteres takrenner på framsiden av boligen for å hindre vannsprut og fuktbelastning på fasade og grunnmur.

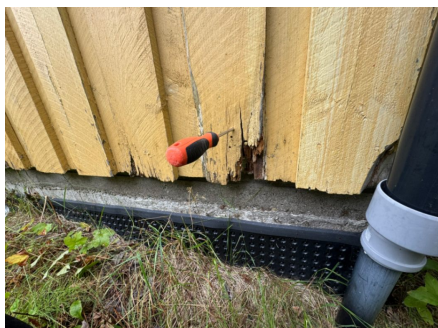
- Det er påvist spredte råteskader i bordkledningen.
- Det er ingen musesperre i nedre kant av konstruksjon.

Det er registrert flere sprekker i kledningen, noe som øker risikoen for råteskader fordi vann kan samle seg i treverket.

Råteskader i kledningen.

Det anbefales også å undersøke fasaden nærmere, spesielt på steder som ikke er kontrollert, for å avdekke eventuelle skjulte skader. Manglende tiltak kan medføre økt risiko for omfattende råteskader og redusert levetid på veggkonstruksjonen.

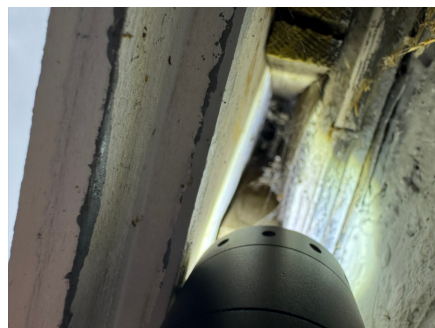
Det er ikke montert musesperre bak deler av kledningen.

Musebånd bør monteres i nedre kant av kledningen for å forhindre at mus og andre skadedyr får tilgang til konstruksjonen, noe som kan føre til ytterligere skader på bygget.

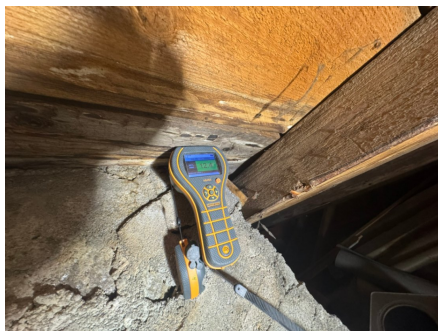
Fuktmålinger i sperre/takro ved pipe viser 12,4 vektprosent. Disse verdiene anses ikke som skadelige for trekonstruksjonen, men målingene kan endres ved endret bruk av boligen og utvendige temperaturforhold.

Fuktmåling.

Fuktverdiene bør følges opp, da endret bruk eller temperaturforhold kan forverre situasjonen.

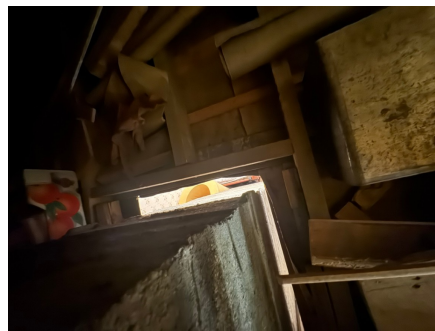
Det er ikke montert dampspærre (plastfolie) mellom varm og kald del av konstruksjonen. Det er store åpninger rundt pipen opp til kaldloftet, og lukene til kaldloftet er utette. Dette gir utettheter i dampspærren, noe som kan føre til at fuktig inneluft trekkes gjennom konstruksjonen og kondenserer på den kalde delen av takkonstruksjonen.

Åpninger rundt pipen.

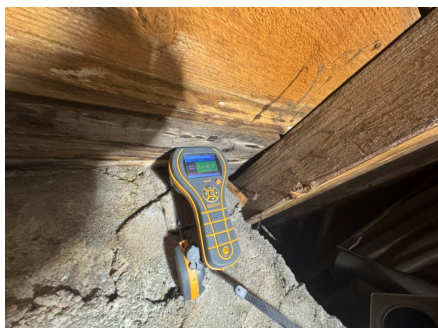
Fuktmåling.

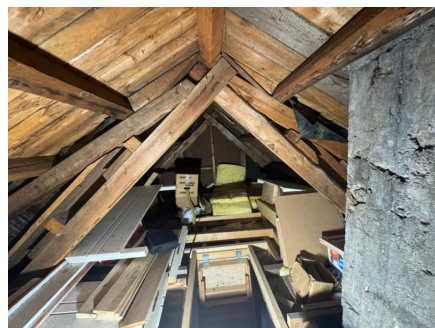
Ved inspeksjon på kaldloftet ble det observert at konstruksjonen ikke er ventilert. Dette øker risikoen for kondens og påfølgende fuktskader i takkonstruksjonen.

Takkonstruksjonen.

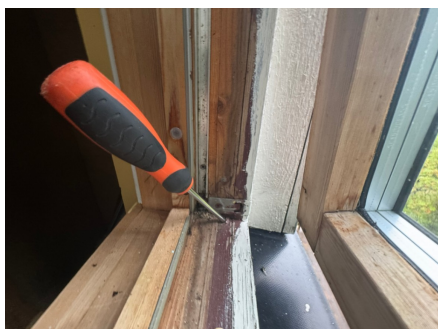
Råteskade i vinduet.

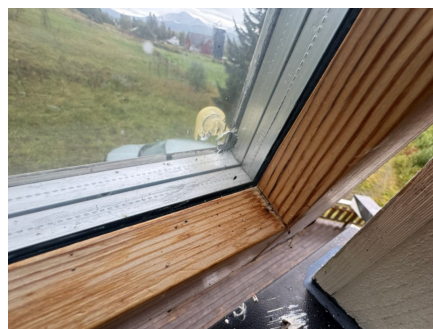
Flere av vinduene har borede hull, noe som reduserer deres varmeisolerende egenskaper. Det er påvist vinduer med råteskade på loftet. Utvendig listing (omramming) går helt ned til beslaget.

Eksempel på vindu som er boret hull i.

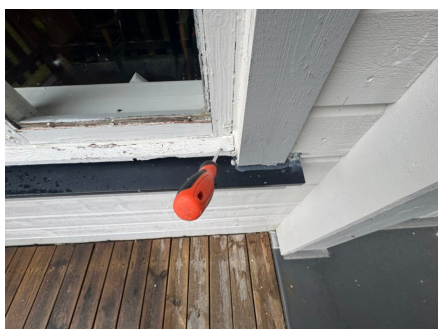
Råteskade i vinduet.

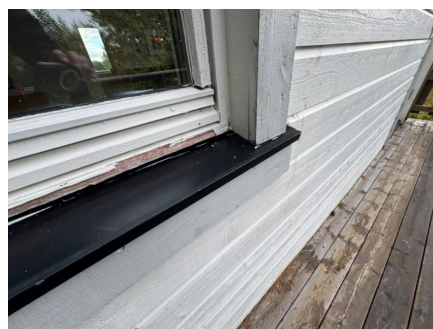
Værslett vindu.

Utvendig listing som går helt ned til beslaget bør justeres for å redusere risiko for fuktopptak og råteskader i karm og vegg.

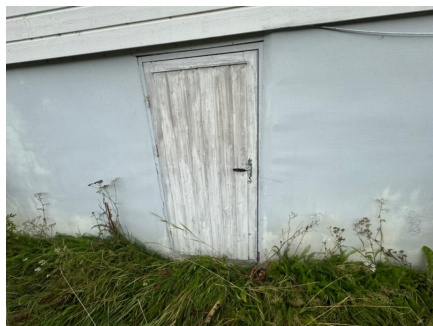
Det er påvist utetthet/åpning mellom dørblad og dørkarm. Dvs. at kald trekk kan oppstå. Karmene i dører er værslitte utvendig og det er sprekker i treverket.

Værslitt dør.

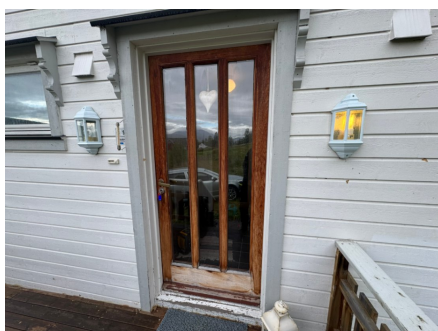
Værslitt dør.

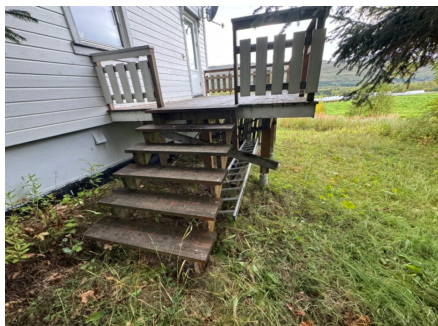
Det er ikke rekkverk i trappen.

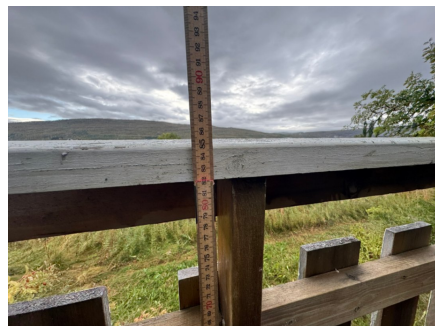
Rekkverkshøyden.

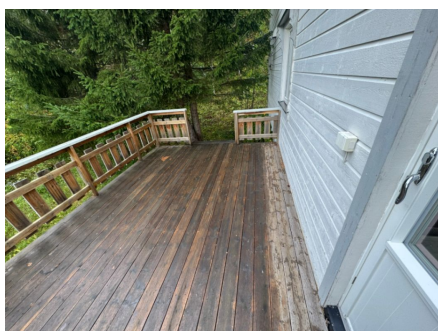
Altanen er værslitt.

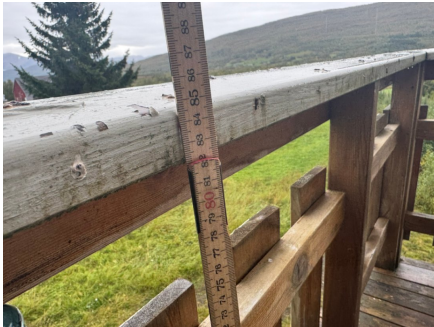
Rekkverkshøyden.

Lav rekkverkshøyde utgjør en sikkerhetsrisiko, og det bør vurderes tiltak for å redusere faren for fallulykker.

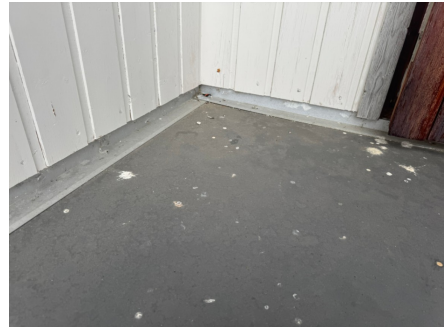
Det er ikke mulig å inspisere om det er oppbrett på tattesjiktet.

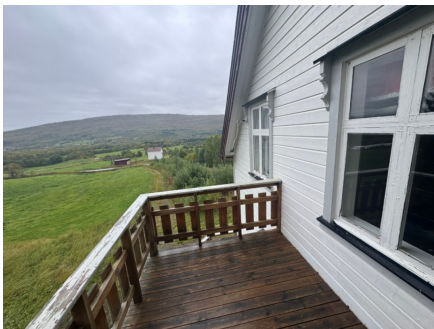
Værslitt.

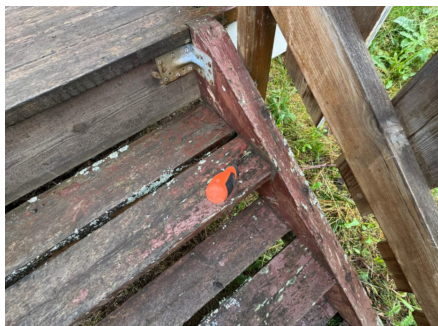
Råteskade i trappen.

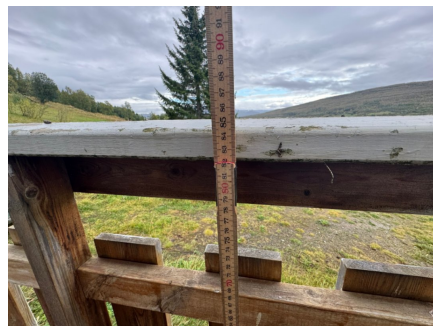
Høyden på rekkeverket.

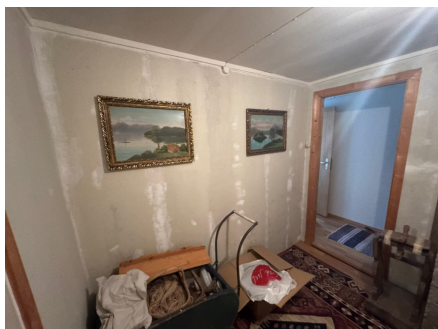
Eksempel på gjenstående arbeid.

Det må forventes noe arbeid på innvendige overflater.

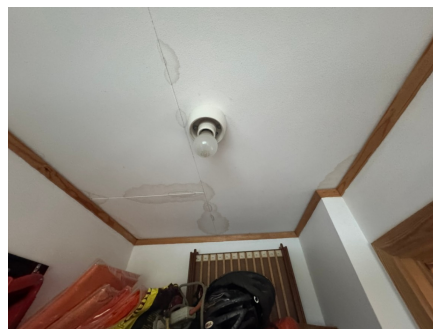
Ved inspeksjon av innvendige overflater har jeg påvist at det gjenstår noe arbeid på enkelte rom. Det er fuktmerker i taket på boden ved vindfanget, jeg har fuktsøkt uten negativt resultat.

Fuktskjolder i taket på boden.

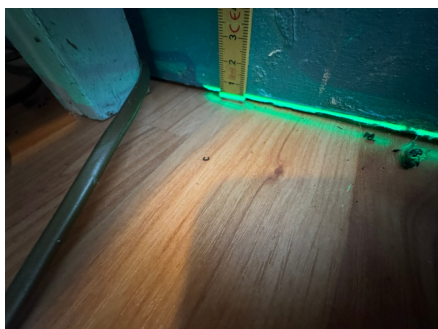
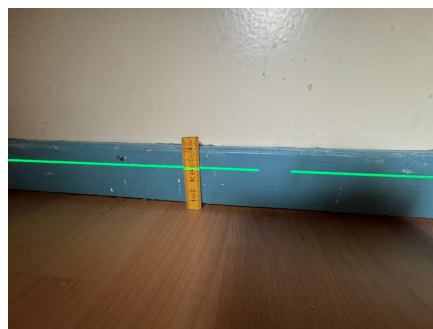
Målt høydeforskjell på mellom 10 - 20 mm innenfor en lengde på 2 meter. Tilstandsgrad 2 gis med bakgrunn i standardens krav til godkjente måleavvik. Målt høydeforskjell på over 30 mm gjennom hele rommet. Tilstandsgrad 3 gis med bakgrunn i standardens krav til godkjente måleavvik.

Måling på soverommet på loftet.

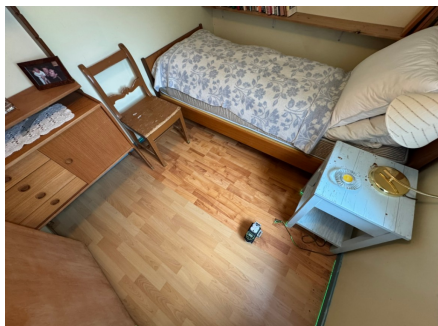
Oversikt over hvor jeg har målt.

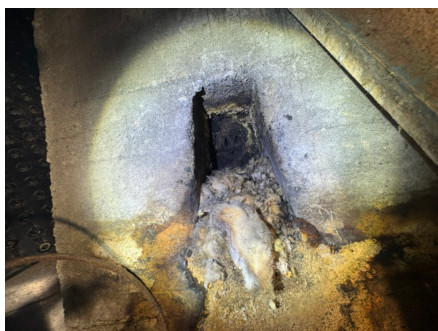
Det er ikke montert sotluke i pipen og sotluken må tømmes.

Manglende tiltak kan medføre økt risiko for brann, røyklekkasje og utilstrekkelig vedlikehold av pipa.

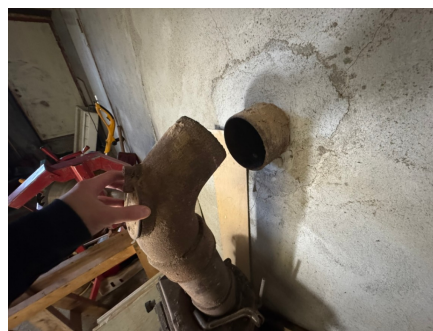
Løse røykrør.

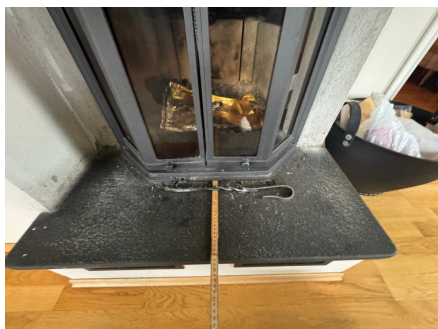
Det er ikke tilfredsstillende ubrennbar plate framfor ildstedet.

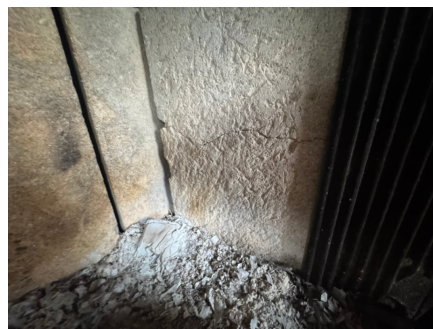
Ildfast stein har sprekker.

Sprekk i ildfast stein i ildstedet.

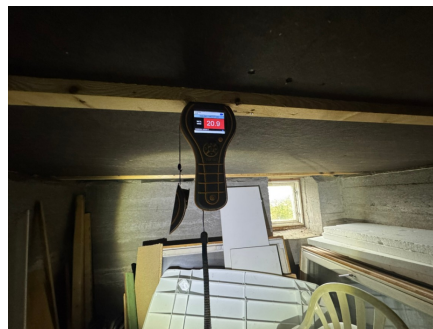
Fuktmåling i lekter i taket.

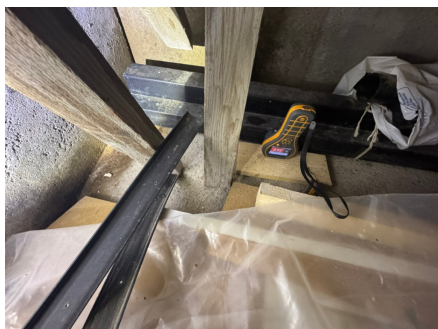
Fuktmåling i lagrede materialer på gulvet ved synlig fuktighet.

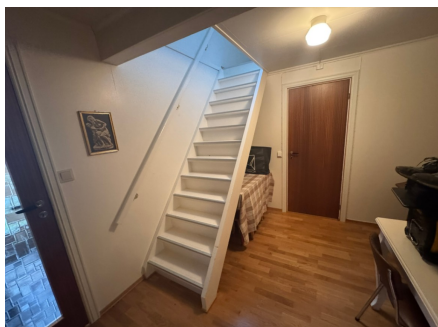
Det er ikke montert rekkverk på trappen opp til loftet.

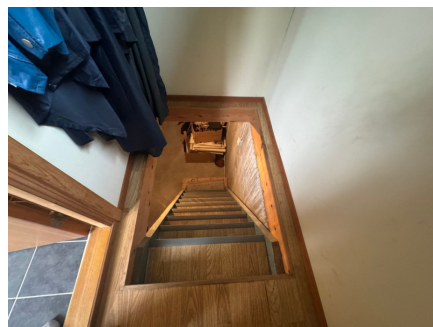
Det er ikke montert håndløper eller rekkverk på trappen ned til kjelleren.

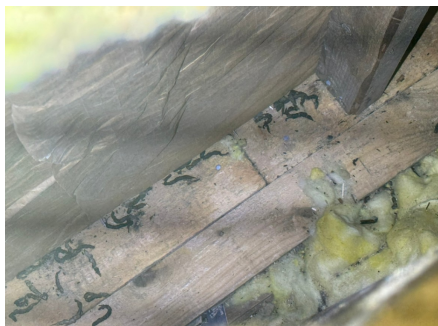
Jeg har funnet tegn til mus/gnagere på kaldloftet og mellom veggen til opprinnelig del og tilbygg del.  
Helsefare: Mus kan bære med seg sykdommer som kan smitte til mennesker. Kontakt med mus eller deres avføring kan utgjøre en helsefare.  
Skade på eiendom: Mus er gnagere har behov for å gnage på ting for å holde tennene sine i sjakk. Dette kan føre til skader på boligens konstruksjon, ledninger, isolasjon og personlige eiendeler.  
Forurensning: Mus etterlater seg ekskrementer, urin og hår, noe som kan forurense boligen. Dette kan føre til dårlig luftkvalitet og ubehagelig lukt.  
Reproduksjon: Mus reproducerer seg raskt, så selv om du har få mus i utgangspunktet, kan antallet øke betydelig på kort tid, og det kan bli vanskelig å kontrollere populasjonen.

Spor etter gnagere.

For å forhindre mus i boligen, er det viktig å ta tiltak som tetting av innganger, opprettholde god hygiene, og eventuelt bruke feller eller annen skadedyrbekjempelse. Det er viktig å handle raskt hvis du mistenker at mus har kommet inn i boligen din for å begrense skade og helsefare. Det anbefales at det innhentes vurdering fra fagkyndige innenfor fagområdet skadedyr for å kartlegge utbredelse og eventuelle skader.

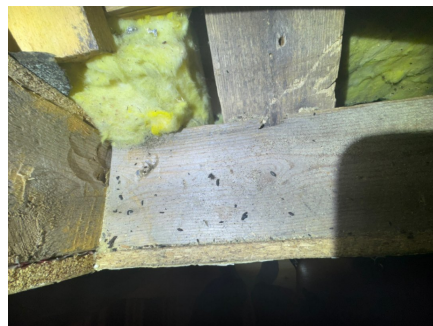
Spor etter mus.

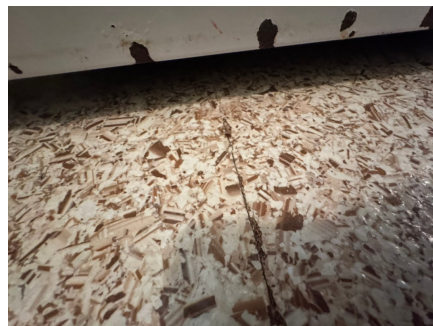
Det er utetthet i gulvet. Rommet er ventilert med naturlig ventilasjon via klaffeventil i vegg. Det er lekkasje fra kranen ved bruk.

Skader i gulvet.

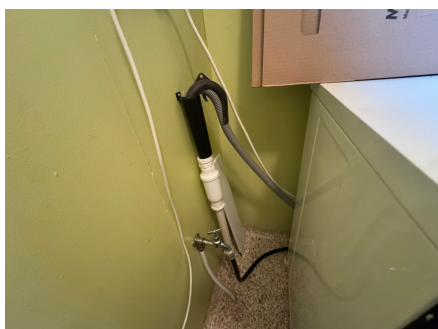
Tettesjiktet på gulvet er av ukjent materiale, og det er ikke tettesjikt på veggene. Ved inspeksjon av rørgjennomføringer i gulv og vegg er det registrert utette rørgjennomføringer. Det er ikke montert sluk, noe som innebærer at det ved renovering er nødvendig å montere sluk. Dette øker risikoen for utflomming av vann til andre rom ved en eventuell lekkasje.

Det er ikke tettesjikt på veggene i våt sone.

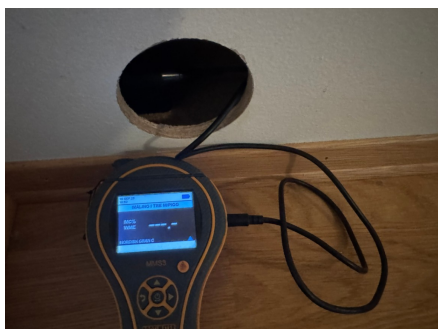
Fuktmåling mot vaskerommet.

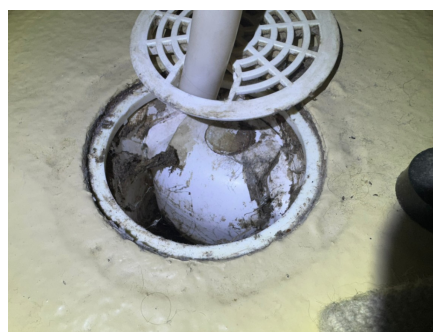
Sluket er plassert under dusjkabinettet. Ved inspeksjon i sluket er det tegn til glassfibermaterialet. Sluket er av eldre type, noe som tilsier at det ved renovering kan være vanskelig å dokumentere at nye vinylbelegg eller slukmansjetter kan benyttes mot dette sluket. Det kan være nødvendig å skifte sluk ved renovering. Det er utført fuktsøk, og det er ikke funnet negative fuktindikasjoner. Dette kan skyldes at rommet ikke har vært i bruk den siste tiden.

Sluk.

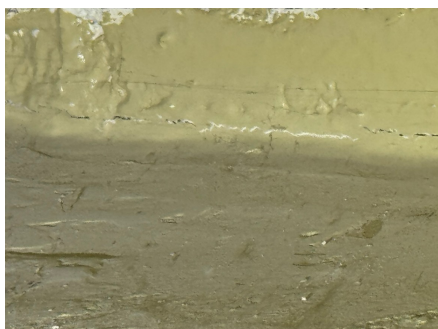
Tettesjiktet på gulvet er av ukjent glassfibermateriale, og det er ikke tettesjikt på veggene. Ved inspeksjon av overflatene er det påvist utettheter. Vinduet er plassert i våt sone uten at de uegnede materialene er fuktsikret. Dusjkabinettet er helt avgjørende for at det ikke har oppstått fuktskader i rommet.

Sprekk i overgangen mellom vegg og gulv.

Manglende eller utilstrekkelig tettesjikt og fuktsikring medfører økt risiko for vann- og fuktskader i konstruksjonen, som igjen kan føre til sopp- og råteskader samt redusert levetid for bygningsdelene. Ventilasjonen bør også vurderes forbedret for å sikre tilstrekkelig luftutskifting og redusere risiko for fuktrelaterte problemer.

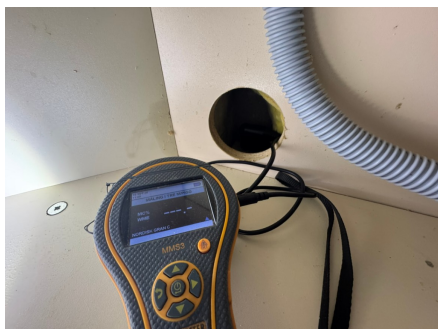
Fuktmåling.

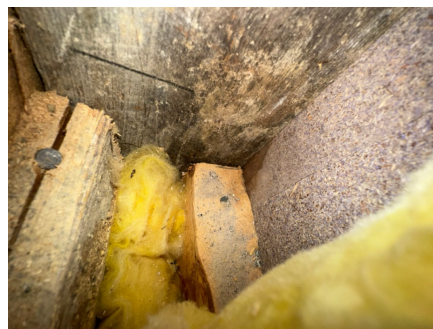
Ved hulltaking er det påvist tegn til fuktskade nederst i veggplaten. Fuktmålingen viste ingen forhøyede verdier.

Det er tegn til fuktskjolder innvendig i veggen.

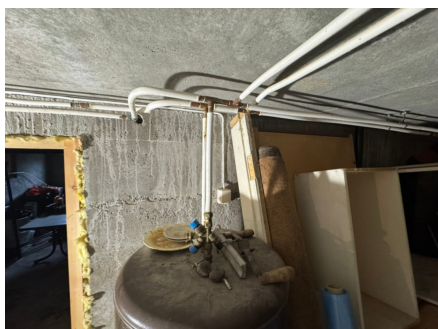
Det er ikke påvist innvendig stoppekrane.

Kostnadsestimatet er satt til montering av innvendig stoppekran.

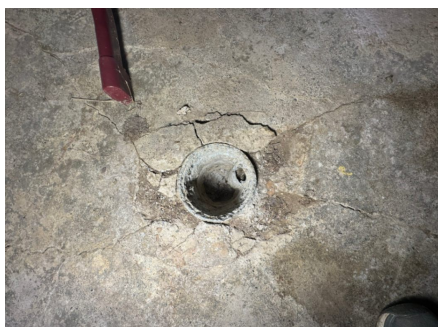
Ved inspeksjon av avløpsanlegget har jeg påvist at det er skader i sluken i kjelleren.

Skadet sluk i kjelleren.

Dersom utbedring ikke gjennomføres, kan det oppstå ytterligere skader på bygningsdeler og økt risiko for vannskader.

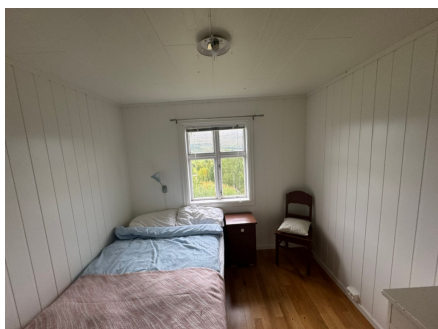
Eksempel på rom som ikke har ventilerings utover åpning av vinduet.

Det bør etableres veggventiler eller vindusventiler på soverom som mangler dette, for å sikre tilstrekkelig luftutskifting. Mangelfull ventilasjon kan føre til dårlig innelima og økt risiko for helseplager.

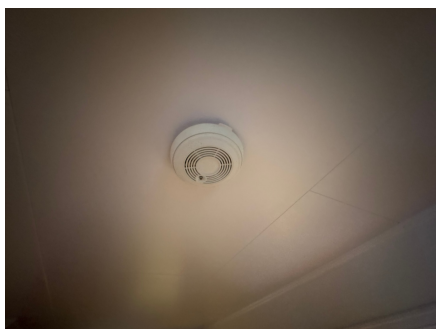
Røykvarsler som er utgått på dato.

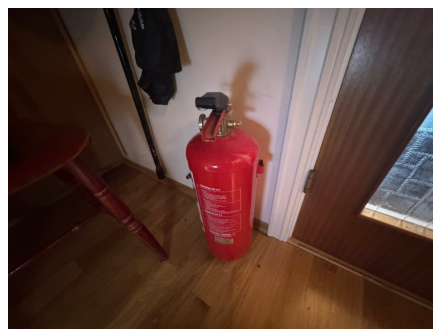
Håndslukker som er eldre en ti år.

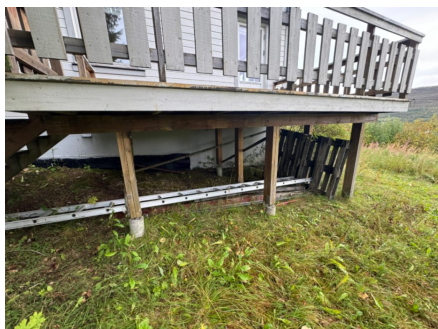
Det mangler utvendig fuktsikring på deler av sidene og på framveggen. Dette medfører økt risiko for fuktinntrenging til rom under terreng. Det har ikke vært mulig å vurdere dreneringenes tilstand eller funksjonalitet. Basert på tilgjengelige opplysninger om alder på dreneringen og byggegrunn i området, vurderes det som nødvendig å påregne utskifting av dreneringslanger. Eventuelle dreneringslanger ledes til ukjent sted.

Utvendig fuksikring er avsluttet midt på veggen.

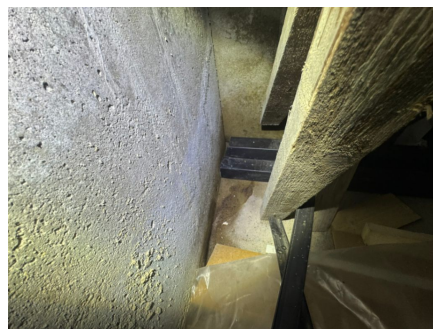
Tegn til begrenset drenering

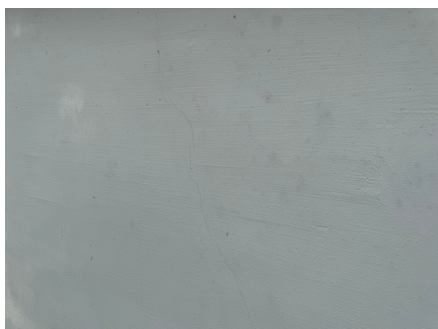
Ved inspeksjon av grunnmuren er det påvist riss i betongkonstruksjonen.

Riss i grunnmuren.

Riss og sprekker i grunnmuren bør utbedres for å hindre vanninntrenging og påfølgende fuktskader i konstruksjonen. Vann som trenger inn kan fryse og utvide seg, noe som forverrer sprekkenes og kan føre til ytterligere skader.

Det anbefales å utbedre sprekkdannelsene i forbindelse med eventuell utbygging av drenering.

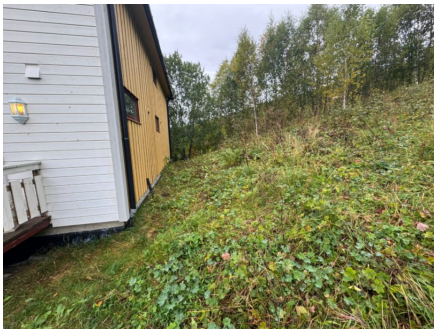
Terrenget har fall mot boligen.
