# Tilstandsrapport

Fritidsbolig

Brattlandsveien 120, 8725 UTSKARPEN

Befaringsdato: 10.06.2024

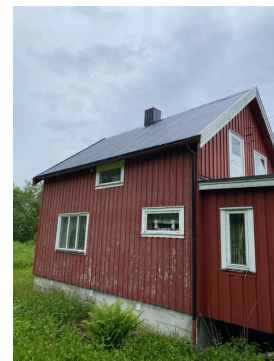
Hovedhuset med takteking av malte bølgeblekkplater.  
Utbygd del av boligen med folietekking.

**Vurdering av avvik:**  
• Mer enn halvparten av forventet brukstid er passert på taktekingen.  
Gjelder for taktekingen på hovedhuset.

**Vurdering av avvik:**  
• Det mangler snøfangere på hele eller deler av taket, noe som var krav på byggemeldingstidspunktet.

- Stigetrinn for feier må monteres.
- Det må monteres snøfangere for å oppfylle byggeårets krav.

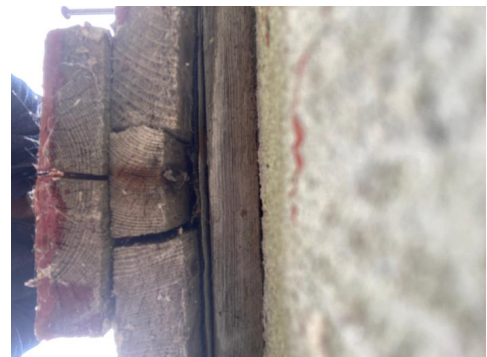
Veggene har bindingsverkskonstruksjon fra byggeår. Fasade/kledning har stående malt bordkledning.

- Det er ingen eller liten lufting i nedre kant av kledning mot grunnmur.
- Det er påvist spredte råteskader i bordkledningen.
- Det er værslitt/oppsprukket trevirke/trepaneler.

- Det bør foretas tiltak for å bedre lufting av kledningen.
- Råteskadet trekledning må skiftes ut.
- Det må foretas tiltak for å lukke avviket.

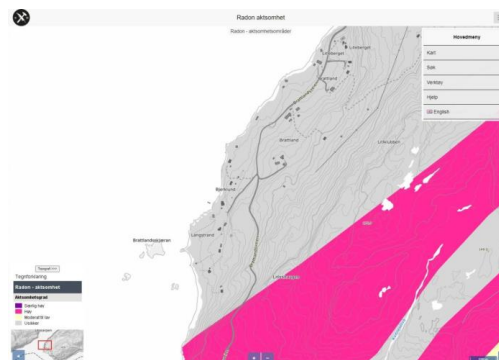
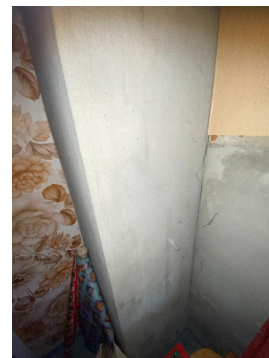
### ! TG 3 Pipe og ildsted

- Det er påvist sprekker og/eller riss i pipe.
- Pipevanger er ikke synlige.

På loftet er det en del mindre riss i pipen.

- Det må foretas lokal utbedring.
- Pipevanger må gjøres tilgjengelig.

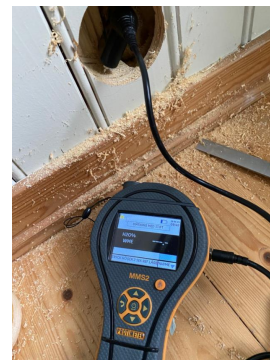
Måling i skillevegg inn til badet i våtsonen.

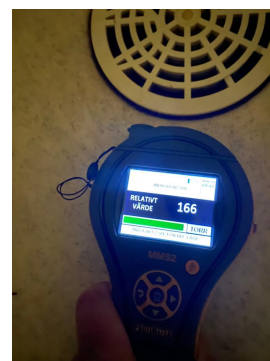
Indikasjonssøk etter fukt foretatt i overflaten rundt sluken.,

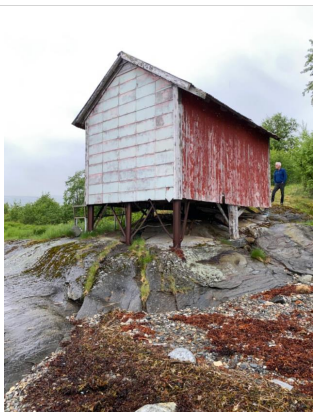
## Naust

Saltakkonstruksjon tekket med bølgeblekkplater. Enkel labank dør.

Bygningsmassen har et etterslep på vedlikehold, og generell oppgradering av bygningsmassen må påregnes.

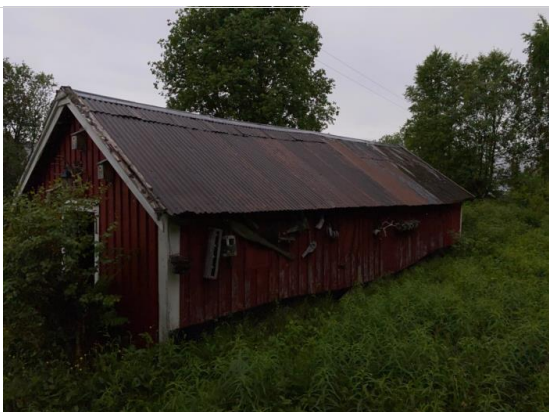
## Uthus

Saltakkonstruksjon tekket med bølgeblekkplater.

Bygningsmassen har et etterslep på vedlikehold, og generell oppgradering av bygningsmassen må påregnes.
