Tilstandsrapport

Enebolig

Torgerstuvegen 158 , 2406 ELVERUM

Befaringsdato: 23.01.2026

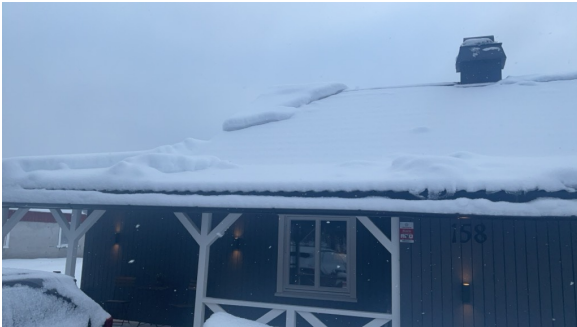
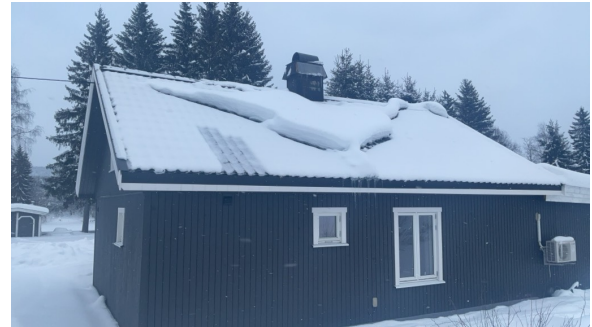
TE 3 Nedløp og beslag

- Det er ikke tilfredsstillende bortledning av vann fra taknedløp ved grunnmur.
- Det er påvist avvik i beslagløsninger.
- Det mangler snøfangere på hele eller deler av taket, noe som var krav på byggemeldingstidspunktet.
- Det er avvik:

Det er ikke montert takrenner og nedløp på hovedtaket

- Det må foretas tiltak for å lukke avviket.
- Avvik i beslagløsninger må utbedres.
- Tiltak:
- Det må monteres snøfangere for å oppfylle byggeårets krav.

Det må monteres takrenner og nedløp.

Kostnadsestimat: 20 000 - 100 000

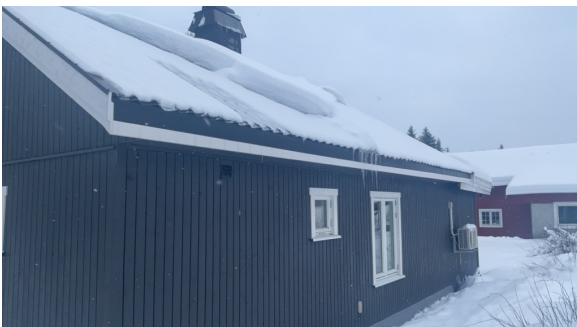
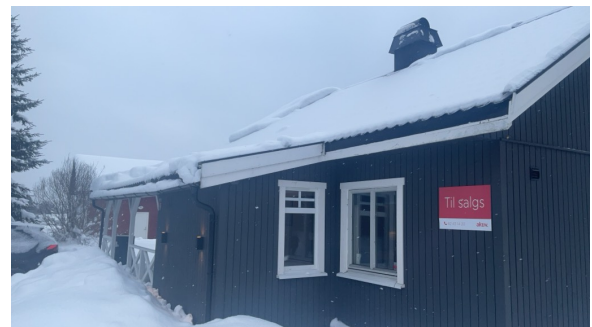
TE 2 Veggkonstruksjon

- Det er ingen eller liten lufting i nedre kant av kledning mot grunnmur.
- Det er påvist andre avvik:

Det er manglende kledning i gesimskasse.

Det er svertesopp enkelte steder på kledningen.

- Det må foretas tiltak for å lukke avviket.
- Det bør foretas tiltak for å bedre lufting av kledningen.

Gesimskasser bør etableres.
Vask og overflatebehandling av overflater med svertesopp.

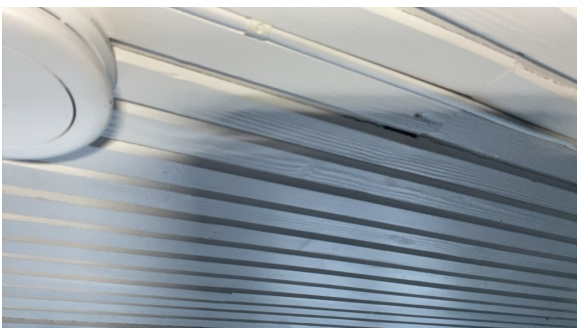
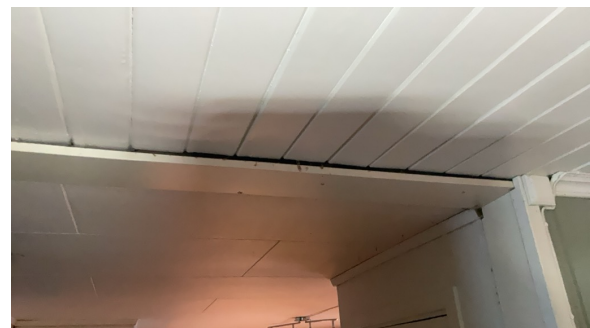
TG 3 Etasjeskille/gulv mot grunn

- Det er målt høydeforskjell på mellom 15-30 mm gjennom hele rommet. Tilstandsgrad 2 gis med bakgrunn i standardens krav til godkjente måleavvik.
- Målt høydeforskjell på mellom 10 - 20 mm innenfor en lengde på 2 meter. Tilstandsgrad 2 gis med bakgrunn i standardens krav til godkjente måleavvik.
- Målt høydeforskjell på over 20 mm innenfor en lengde på 2 meter. Tilstandsgrad 3 gis med bakgrunn i standardens krav til godkjente måleavvik.

- Målt høydeforskjell på over 30 mm gjennom hele rommet. Tilstandsgrad 3 gis med bakgrunn i standardens krav til godkjente måleavvik.

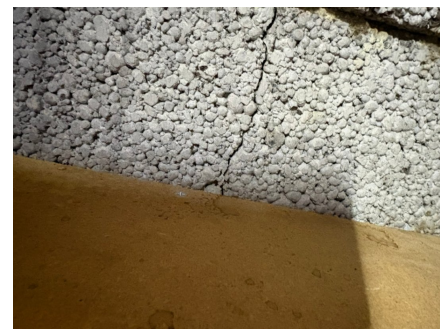
Sprekk i lettklinker

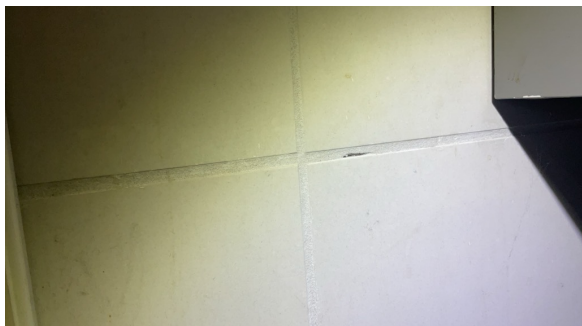
TG 2 Overflater Gulv

- Det er påvist at noen fliser har bom (hulrom under).
- Det er påvist avvik i fallforhold til sluk i forhold til krav i forskrift på byggetidspunktet.

- Selv om bom eller hull lyd ikke alltid er et umiddelbart problem, bør det overvåkes nøye før eventuell utvikling i sprekker i flisfuger e.l. oppstår. Dette må en foreta tiltak for, for å begrense utviklingen.
- Til tross for avviket i fall/høydeforskjell til sluk, vil gulvet fortsatt kunne lede vann mot sluket, men med redusert effektivitet. Dette kan potensielt øke risikoen for vannansamling i enkelte områder av badet.

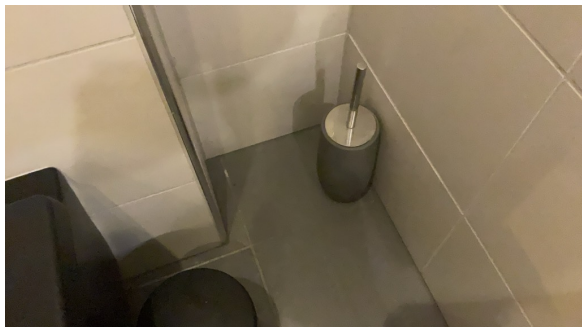
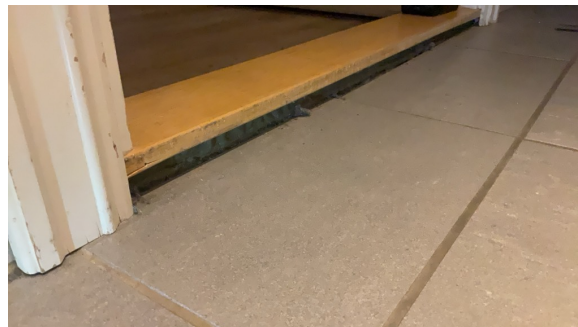
TG 2 Sluk, membran og tettesjikt

- Det er påvist mangelfull/feil utførelse rundt rørgjennomføringer e.l. som gir fare for fukt i konstruksjonen i våtsone.

- Konsekvensen er at det kan oppstå fuktskader i konstruksjonen bak overflatematerialet. Vann kan trenge inn gjennom utette rørgjennomføringer og forårsake fuktskader ved fukttilførsel gjennom enten bruksvann eller lekkasjevann.

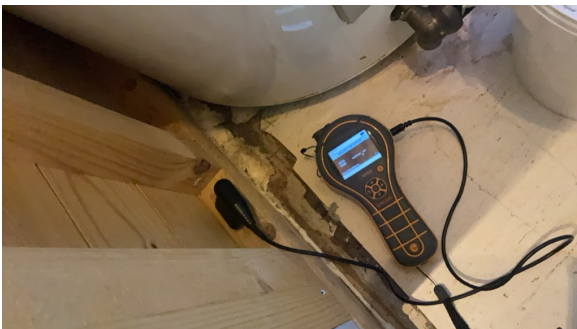
TG 3 Generell

Teknisk rom har vanninstallasjoner og sluk i gulvet.
Rommet har ikke vanntette gulv eller vegger.
Ved en eventuell lekkasje vil dette kunne renne ut i tilstøtende rom.

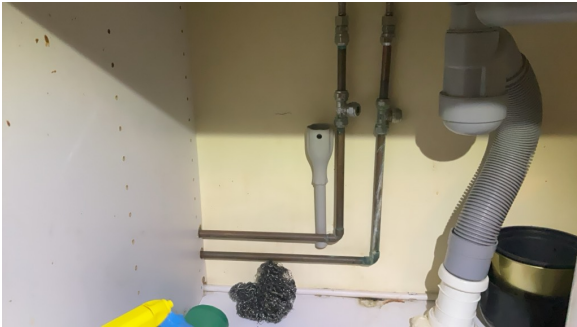
ⓘ TG 2 Avløpsrør

Det er avløpsrør av plast.
Avløpsrør er skjult i konstruksjonen, inspeksjon er kun gjort av synlige avløp.

- Eldre avløpsrør har blant annet større sannsynlighet for lekkasjer, noe som kan føre til omfattende og kostbare vannskader i boliger.
- Det er ikke behov for utbedringstiltak siden anlegget fungerer i dag, men ut ifra alder kan skader plutselig oppstå på eldre anlegg.
