Tilstandsrapport

Enebolig

Torgerstuvegen 158 , 2406 ELVERUM

Befaringsdato: 23.01.2026

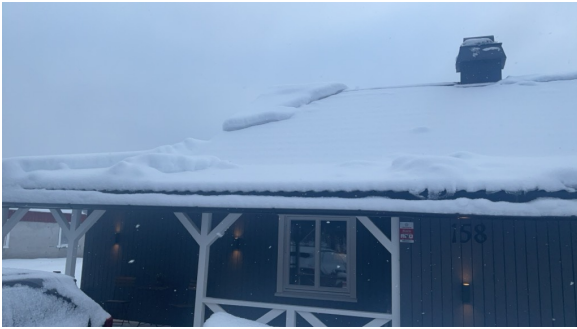
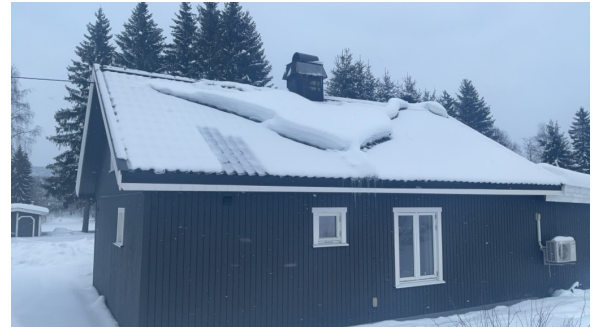
TE 3 Nedløp og beslag

- Det er ikke tilfredsstillende bortledning av vann fra taknedløp ved grunnmur.
- Det er påvist avvik i beslagløsninger.
- Det mangler snøfangere på hele eller deler av taket, noe som var krav på byggemeldingstidspunktet.
- Det er avvik:

Det er ikke montert takrenner og nedløp på hovedtaket

- Det må foretas tiltak for å lukke avviket.
- Avvik i beslagløsninger må utbedres.
- Tiltak:
- Det må monteres snøfangere for å oppfylle byggeårets krav.

Det må monteres takrenner og nedløp.

Kostnadsestimat: 20 000 - 100 000

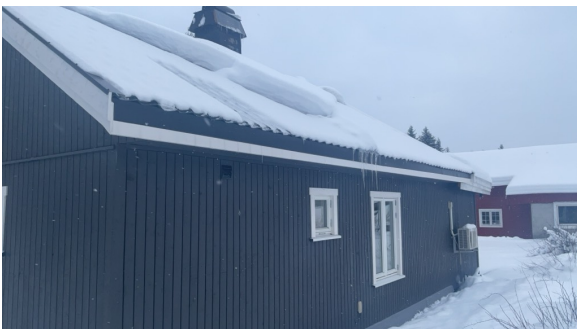
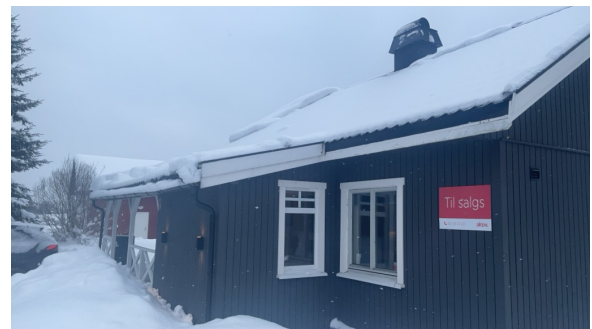
TE 2 Veggkonstruksjon

- Det er ingen eller liten lufting i nedre kant av kledning mot grunnmur.
- Det er påvist andre avvik:

Det er manglende kledning i gesimskasse.

Det er svertesopp enkelte steder på kledningen.

- Det må foretas tiltak for å lukke avviket.
- Det bør foretas tiltak for å bedre lufting av kledningen.

Gesimskasser bør etableres.
Vask og overflatebehandling av overflater med svertesopp.

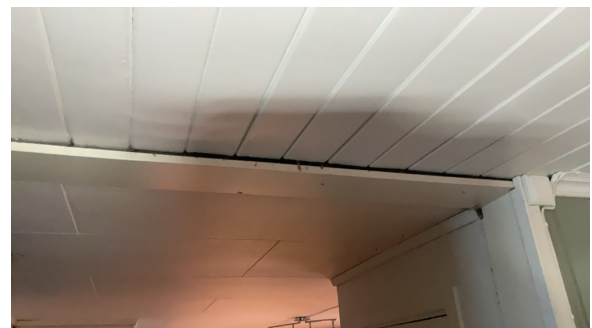
TG 3 Etasjeskille/gulv mot grunn

- Det er målt høydeforskjell på mellom 15-30 mm gjennom hele rommet. Tilstandsgrad 2 gis med bakgrunn i standardens krav til godkjente måleavvik.
- Målt høydeforskjell på mellom 10 - 20 mm innenfor en lengde på 2 meter. Tilstandsgrad 2 gis med bakgrunn i standardens krav til godkjente måleavvik.
- Målt høydeforskjell på over 20 mm innenfor en lengde på 2 meter. Tilstandsgrad 3 gis med bakgrunn i standardens krav til godkjente måleavvik.

- Målt høydeforskjell på over 30 mm gjennom hele rommet. Tilstandsgrad 3 gis med bakgrunn i standardens krav til godkjente måleavvik.

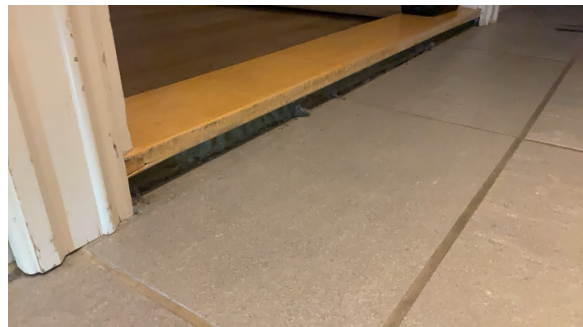
TG 2 Sluk, membran og tettesjikt

- Det er påvist mangelfull/feil utførelse rundt rørgjennomføringer e.l. som gir fare for fukt i konstruksjonen i våtsone.

- Konsekvensen er at det kan oppstå fuktskader i konstruksjonen bak overflatematerialet. Vann kan trenge inn gjennom utette rørgjennomføringer og forårsake fuktskader ved fukttilførsel gjennom enten bruksvann eller lekkasjevann.
