Torgerstuvegen 158, 2406 ELVERUM

Flott og idyllisk eiendom med nærhet til Glomma! Godt ivaretatt enebolig med både garasje/låve, lysthus og uthus.

Befaringsdato: 23.01.2026

Rapportdato: 06.02.2026

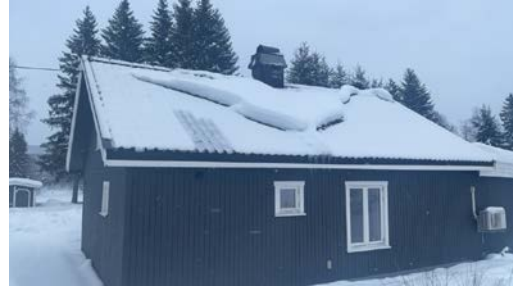
TG 3 Nedløp og beslag

Takrenner og nedløp av metall

- Det er ikke tilfredsstillende bortledning av vann fra taknedløp ved grunnmur.
- Det er påvist avvik i beslagløsninger.
- Det mangler snøfangere på hele eller deler av taket, noe som var krav på byggemeldingstidspunktet.
- Det er avvik:

- Det må foretas tiltak for å lukke avviket.
- Avvik i beslagløsninger må utbedres.
- Tiltak:
- Det må monteres snøfangere for å oppfylle byggeårets krav.

Det må monteres takrenner og nedløp.

Kostnadsestimat: 20 000 - 100 000

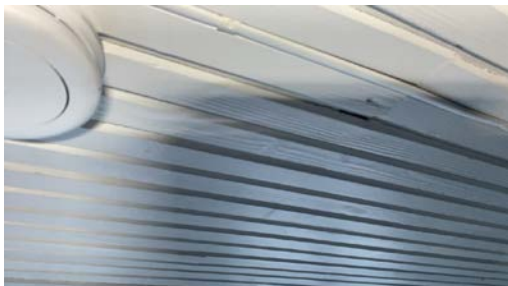
TG 3 Etasjeskille/gulv mot grunn

Etasjeskiller og bjelkelag av trebjelkelag.

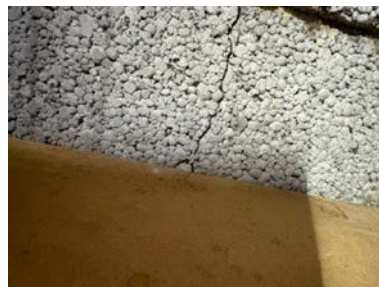
Sprekk i lettklinker

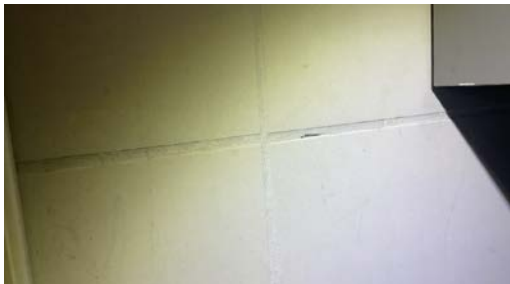
ETASJE 1 > BAD

TG 2 Overflater Gulv

- Selv om bom eller hull lyd ikke alltid er et umiddelbart problem, bør det overvåkes nøye før eventuell utvikling i sprekker i flisfuger e.l. oppstår. Dette må en foreta tiltak for, for å begrense utviklingen.
- Til tross for avviket i fall/høydeforskjell til sluk, vil gulvet fortsatt kunne lede vann mot sluket, men med redusert effektivitet. Dette kan potensielt øke risikoen for vannansamling i enkelte områder av badet.

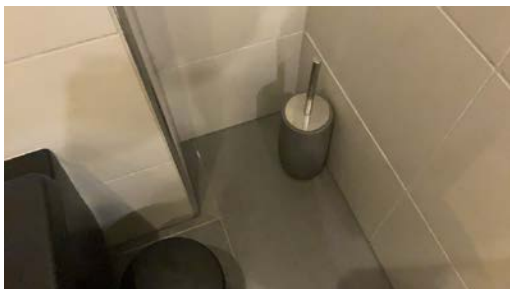
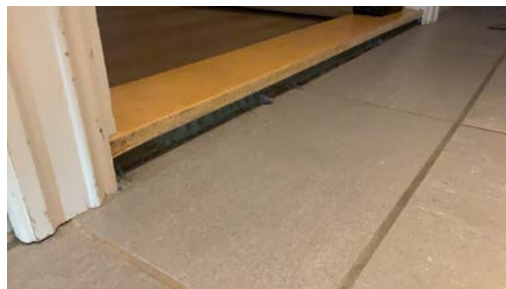
ETASJE 1 > BAD

TG 2 Sluk, membran og tettesjikt

- Konsekvensen er at det kan oppstå fuktskader i konstruksjonen bak overflatematerialet. Vann kan trenge inn gjennom utette rørgjennomføringer og forårsake fuktskader ved fukttilførsel gjennom enten bruksvann eller lekkasjevann.

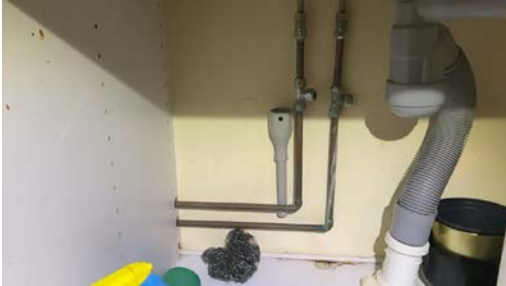
TG 2 Avløpsrør

Det er avløpsrør av plast.
Avløpsrør er skjult i konstruksjonen, inspeksjon er kun gjort av synlige avløp.

- Eldre avløpsrør har blant annet større sannsynlighet for lekkasjer, noe som kan føre til omfattende og kostbare vannskader i boliger.
- Det er ikke behov for utbedringstiltak siden anlegget fungerer i dag, men ut ifra alder kan skader plutselig oppstå på eldre anlegg.
