Tilstandsrapport

Enebolig

Raunekleivvegen 79, 5652 ÅRLAND

Befaringsdato: 23.01.2025

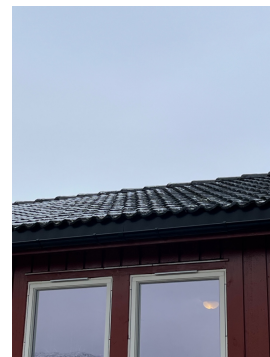
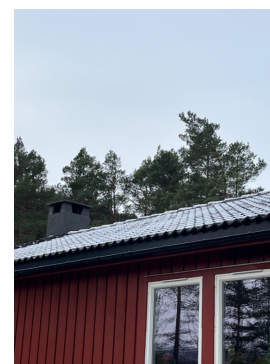
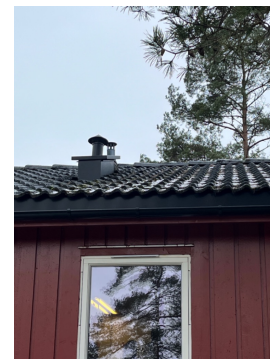
Noe avvik på tekking ved gjennomføringer.

Synlige fukt skjolder i undertak ved samme.

- Overvåk tilstanden jevnlig. For å få tilstandsgrad 0 eller 1 må tekkingen skiftes ut, men tidspunktet for når dette er nødvendig er vanskelig å si noe om.

Jevnlig tilsyn anbefales, tiltak må påregnes på sikt

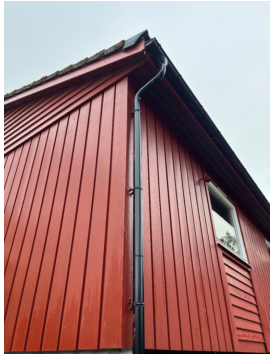
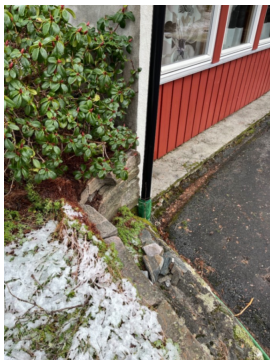
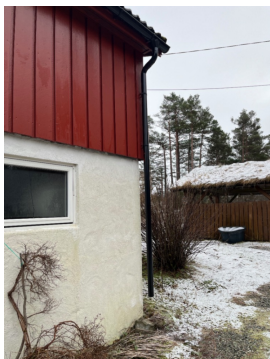
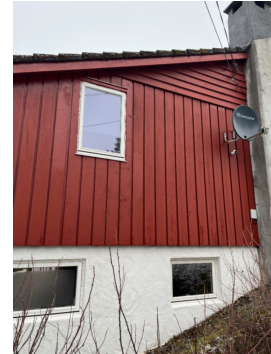
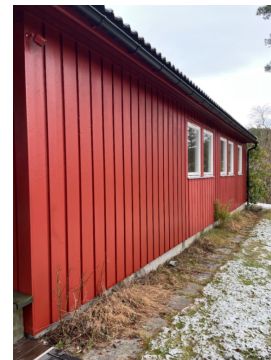
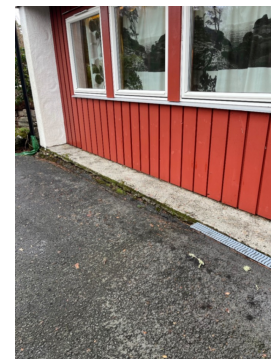
! TG 2 Nedløp og beslag

Renner og nedløp av god kvalitet, er kontrollert for generell slitasje, utførelse og eventuelle avvik.

Det er laget en midlertidig løsning for bortledning av vann, men det anbefales etablert en tilfredsstillende permanent løsning.

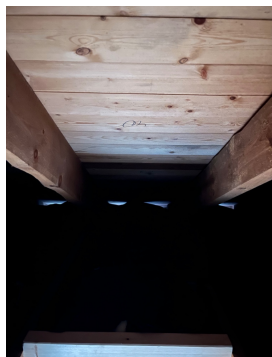
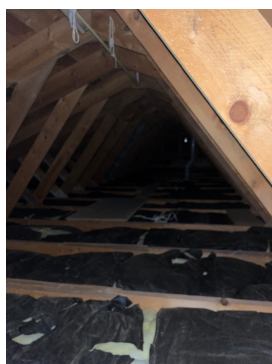
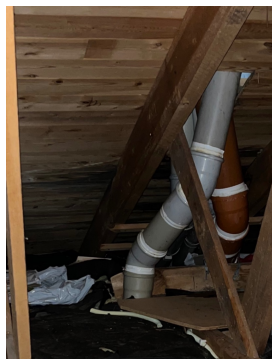
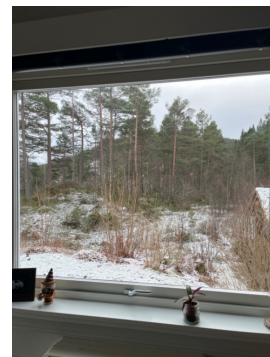
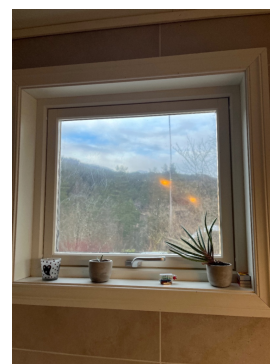
- Det er påvist fuktskjolder/skader i takkonstruksjonen.
- Det er avvik:

Betydelige spor etter tidligere lekkasje ved gjennomføring.
Begrenset gjennomlufting av loft.

Bedre gjennomlufting i gavler og på raft anbefales.

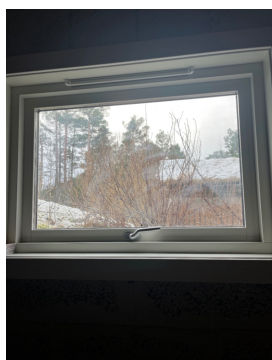
! TG 1 Vinduer

Vinduer med isolerglass fra 2016.
Glass, karm, beslag og lukkemekanisme er kontrollert med ok resultat.

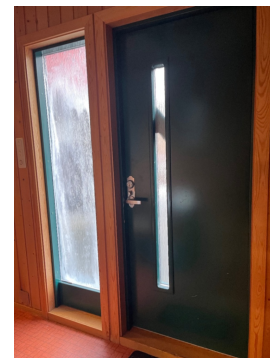
! TG 2 Dører

Avvik gjelder ytterdør

Det må påregnes oppgradering og utskifting av ytterdør

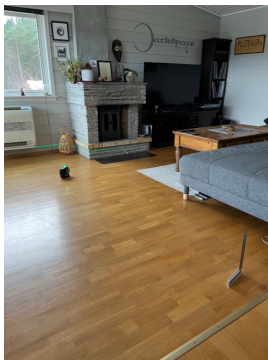
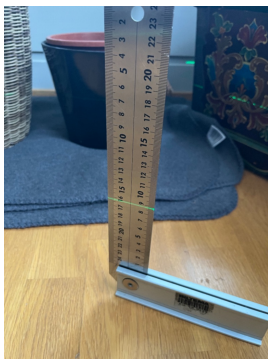
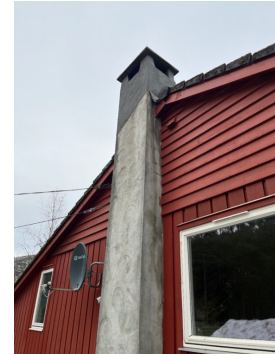
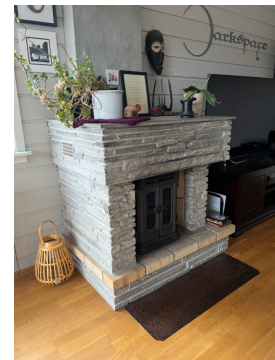
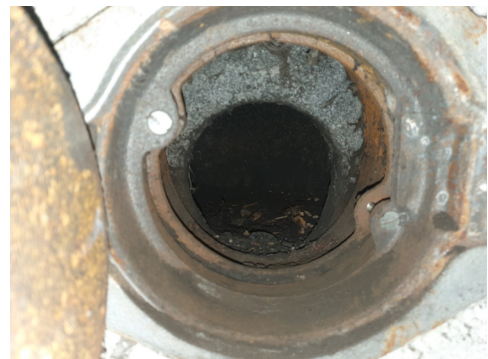
! TG 2 **Etasjeskille/gulv mot grunn**

- Det er målt høydeforskjell på mellom 15-30 mm gjennom hele rommet. Tilstandsgrad 2 gis med bakgrunn i standardens krav til godkjente måleavvik.

Fungerer med dette avvik

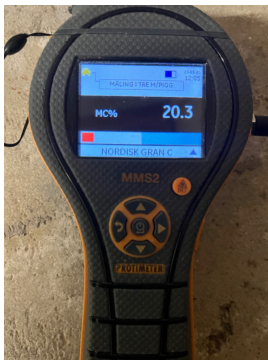
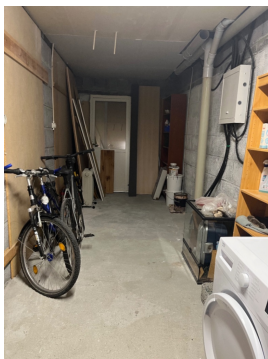
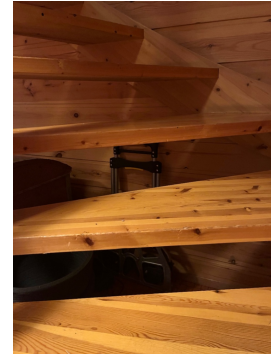
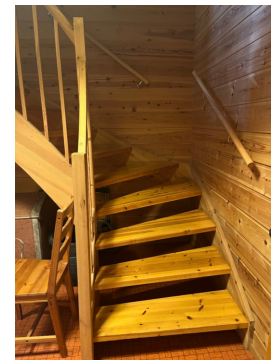
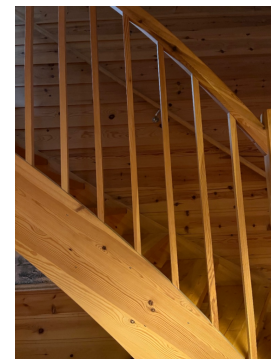
- Det er påvist indikasjoner på noe fuktgjennomtrenging inn i kjellermur.

Det er målt forhøyede fuktverdier i synlig treverk i direkte kontakt med mur

Må ses i sammenheng med drenering og fuktsperre mot grunn og terreng.

Jevnlig tilsyn anbefales.

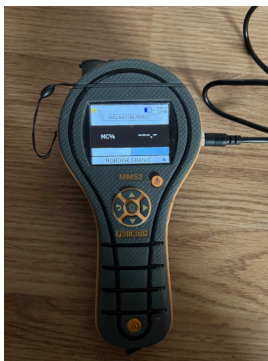
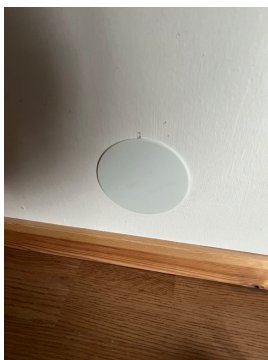
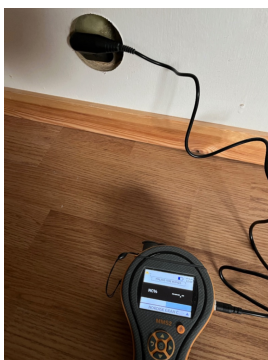
! TG2 Ventilasjon

- Det bør etableres tilluft til våtrommet.
- Elektrisk avtrekksvifte bør monteres for å lukke avviket.

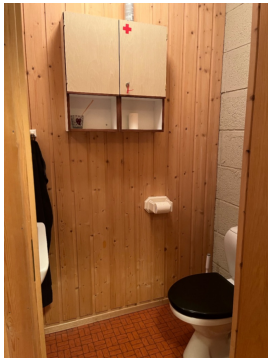
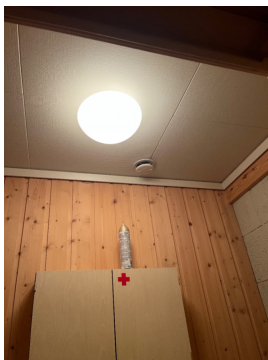
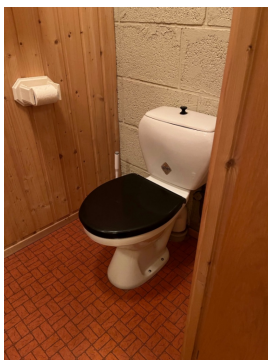
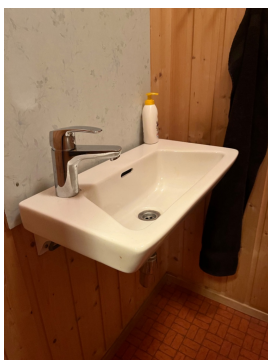
1 ETASJE > TOALETTRUM

- Mekanisk avtrekk bør etableres på toalettrom.

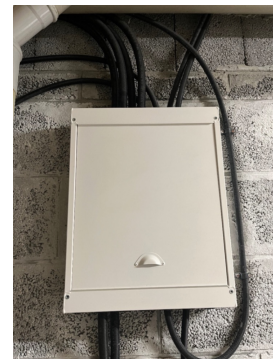
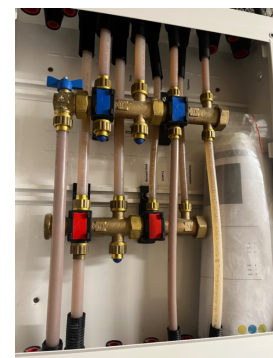
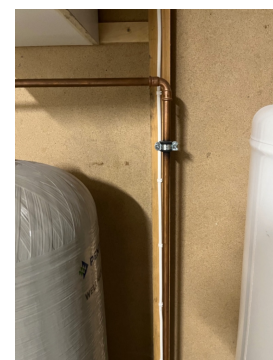
! TG 2 Vannledninger

- Det er ikke behov for utbedringstiltak siden anlegget fungerer i dag, men ut ifra alder kan skader plutselig oppstå på eldre anlegg.

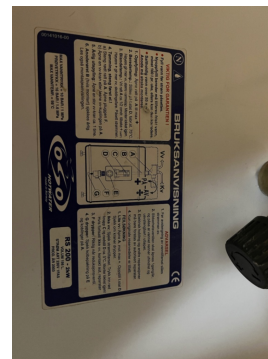
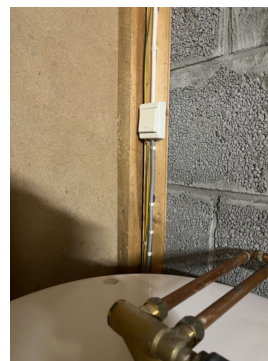
TG 2 Varmtvannstank

200 liter Ozo vv beholder fra 2003 plassert i teknisk rom

- Det er ikke behov for utbedringstiltak siden tanken fungerer i dag, men ut ifra alder kan skader plutselig oppstå på eldre tanker.
