Tilstandsrapport

Fritidsbolig

Rolfseideveien 44, 1894 RAKKESTAD

Befaringsdato: 12.06.2024

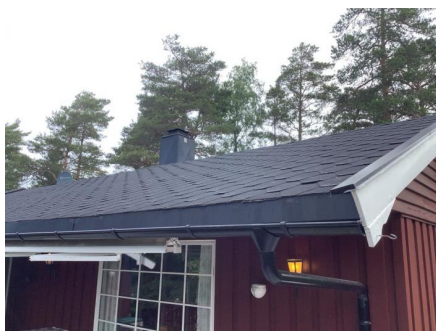
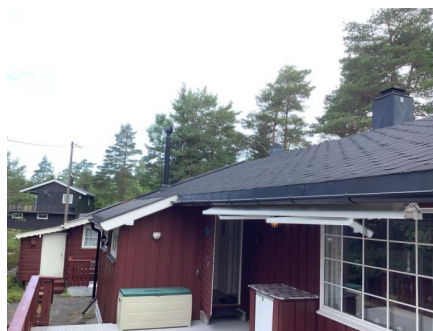
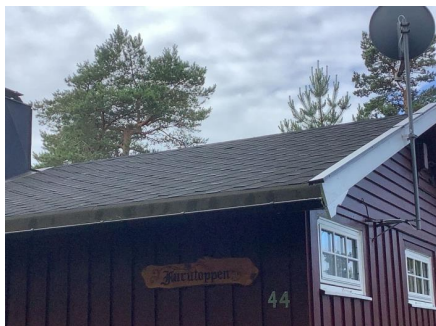
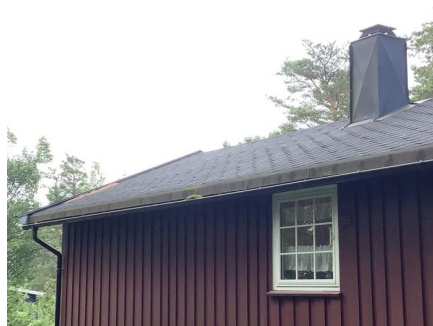
! TG 2 Takteking

Vurdering av avvik:

- Overvåk tilstanden jevnlig. For å få tilstandsgrad 0 eller 1 må tekkingen skiftes ut, men tidspunktet for når dette er nødvendig er vanskelig å si noe om.

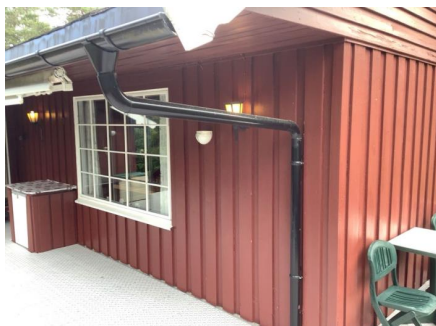
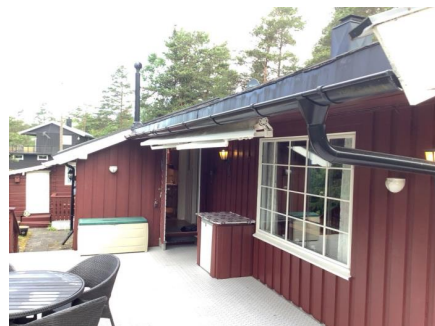
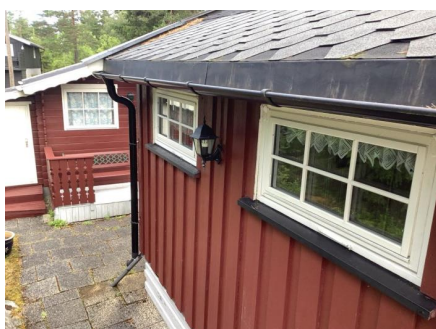
! TG 2 Nedløp og beslag

Takrenner, nedløpsrør og beslag av plastbelagt stål.

Vurdering av avvik:

- Det bør lages system for bortledning av vann fra taknedløp ved grunnmur.

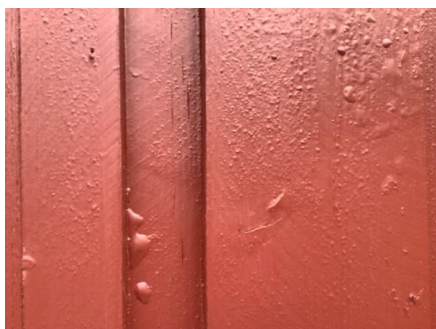
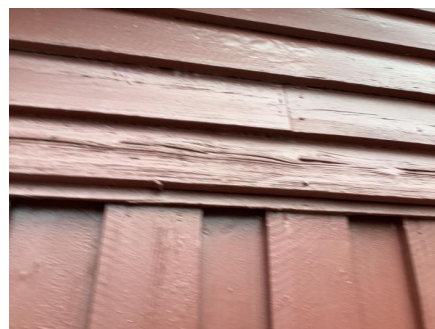
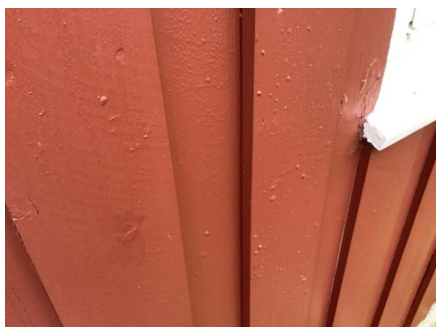
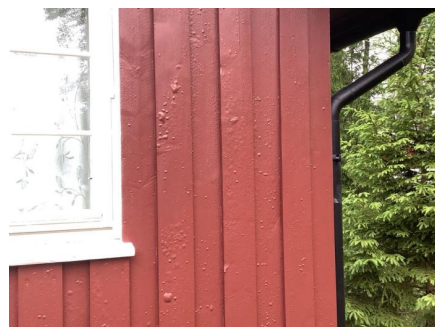
TG 2 Veggkonstruksjon

Veggene har bindingsverkskonstruksjon fra byggeår. Fasade/kledning har stående og liggende bordkledning.

Vurdering av avvik:

- Lokal utbedring/utskiftning bør utføres.

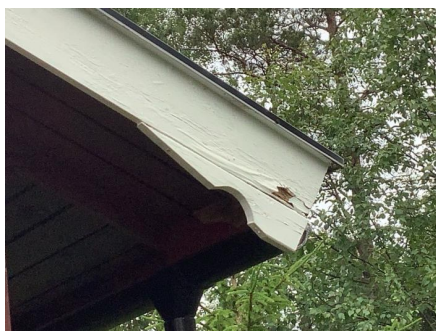
Råte i vindski.

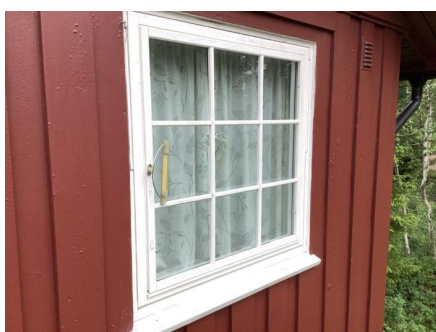
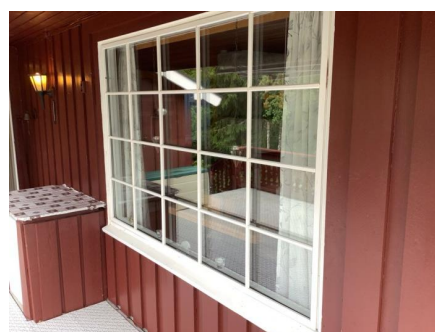
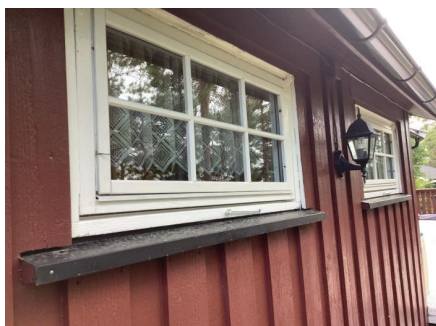
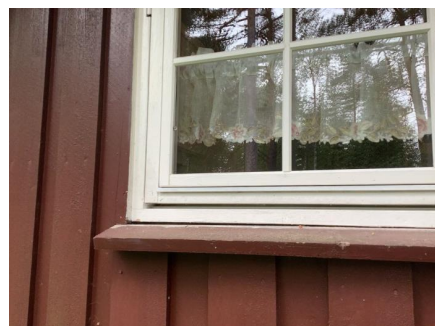
TG 2 Vinduer

- Det er påvist avvik rundt innsettingsdetaljer.

Under vinduer som ikke har det bør det derfor monteres et beslag som beskytter veggen nedenfor mot vanninntrengning. Hvis vinduet ligger utsatt til for slagregn, er det helt nødvendig å montere beslag.

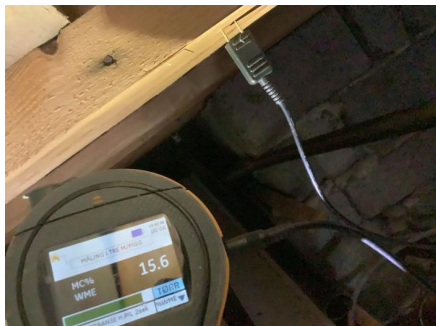
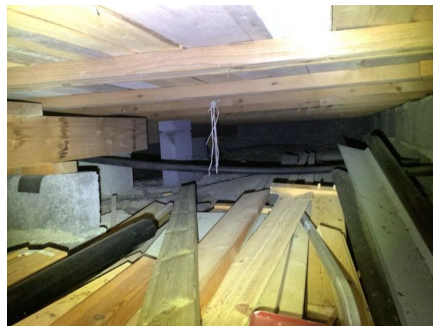
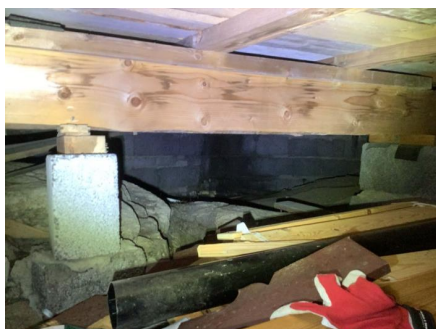
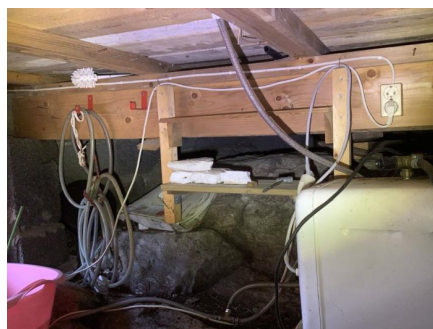
🔴 TG 2 Kryp Kjeller

Bygningen har krypkjeller under trebjelkelag og stubbegulv.

Vurdering av avvik:

- Understøttelse av bjelkelag bør utbedres.
- Ut ifra visuelle observasjoner fra de besiktigede områdene, gir det grunnlag for å forsøke å foreta grundigere undersøkelser i de mindre tilgjengelige områdene. Det kan ikke utelukkes skader i disse områdene.

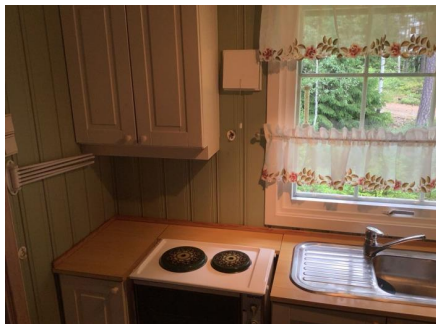
TG2 Avtrekk

Vurdering av avvik:

- Mekanisk avtrekk bør etableres.

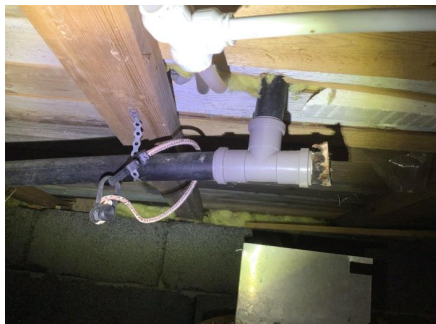
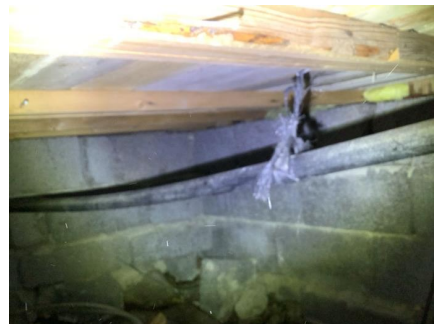
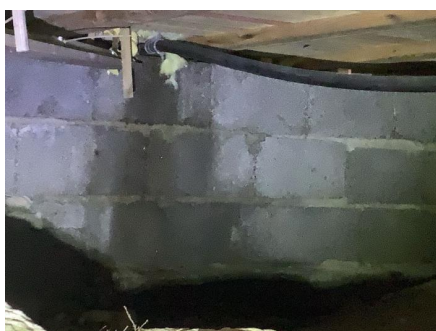
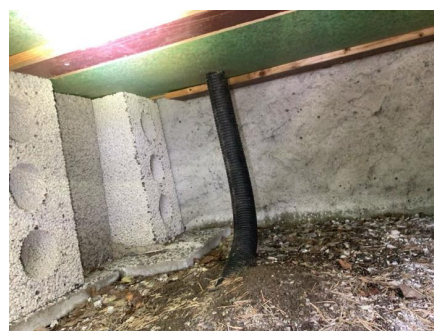
TG 3 Avløpsrør

- Det er påvist ufagmessig utførelse av avløpsledninger.
- Det er påvist at det drypper/lekker fra avløpsrør/skjøter.

Lekkasje under kjøkken. Gråvann rett ut i terreng er ikke lov.

Lekkasje under kjøkken.

Gråvann fra dusj går rett ut i terreng.

- Skader på anlegget må utbedres.
- Anlegget bør sjekkes av fagperson.
