Tilstandsrapport

Enebolig

Holtervegen 50 , 2034 HOLTER

Rapportdato: 29.04.2026

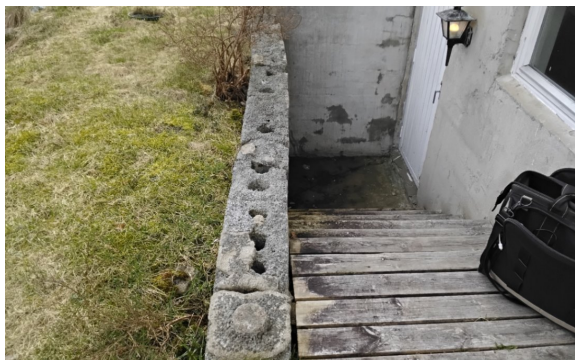
Kjellertrapp

Murte vegger rundt trappenedgangen har omfattende sprekker i muren og en del skjevheter.

Kostnadsestimat: 20 000 - 100 000

Det bør gjennomføres utbedring av murte vegger rundt trappenedgangen for å rette opp omfattende sprekker og skjevheter. Konsekvensen av å ikke utbedre dette er økt risiko for ytterligere skader på konstruksjonen, redusert sikkerhet og mulig inntrenging av vann i kjellerområdet.
