Salg  
Vognvegen 14 B  
2315 Hamar

#### Boligens tekniske tilstand:

Dato: 14/05/2025

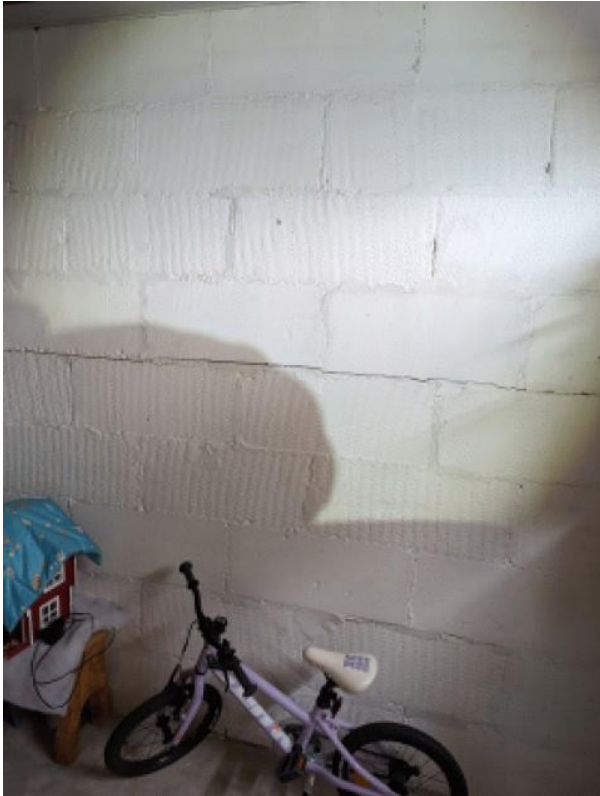
Det er påvist riss, sprekker eller skader på grunnmuren.

**Merknader:** Det ble registrert riss i grunnmur mot øst.

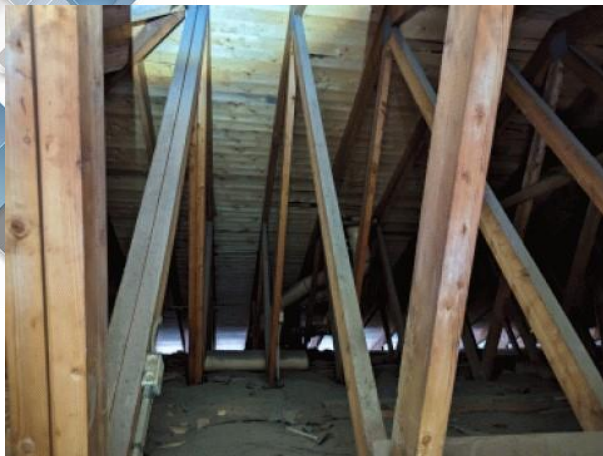
**Merknader:** Ikke mulig å undersøke event. lekkasje rundt pipe eller andre gjennomføringer.

Kaldloftet fremstår som godt ventilert og tørt under befaringen.

Det ble fuktkontrollert i taksperrer fra loftsluken, uten å registrere for høye fuktverdier.
