Tranevegen 15, 7340 OPPDAL

**Enebolig med fire soverom og  
dobbel garasje med loft  
Stor tomt med sentral beliggenhet**

Befaringsdato: 22.07.2025

Rapportdato: 11.08.2025

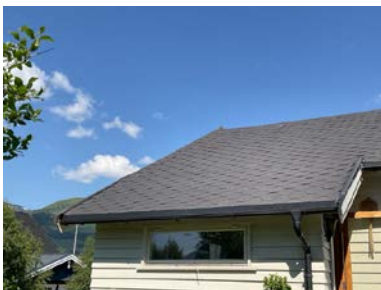
### Nedløp og beslag

Takrenner, nedløp og pipebeslag er med plastisolert stål.

- Lokal overflatebehandling av rust/avskaling av lakk er anbefalt for å øke beslagenes levetid. Montere beslag der dette mangler.

- Pipehatt bør monteres for å hindre vann å trenge ned i pipen. Det kan medføre ytterligere skade på pipe og i tillegg føre til vannlekkasjer i rom med sotluke.

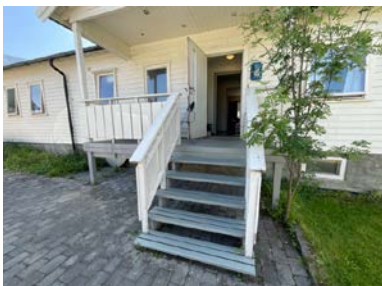
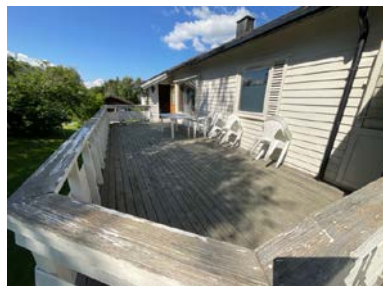
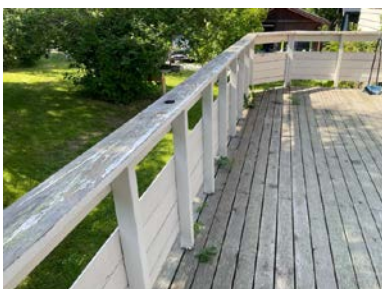
## TG 2 Utvendige trapper

Utvendige trapper er med tre opp til terrasser.

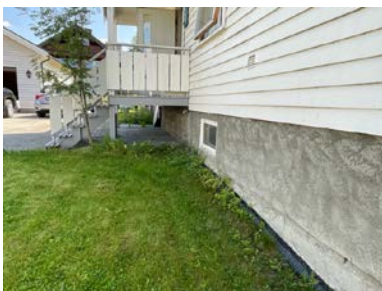
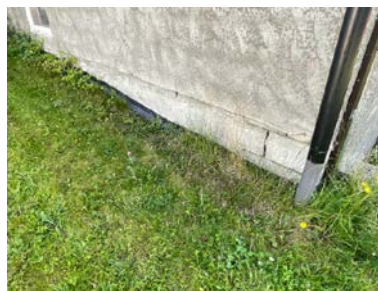
### TG 1 Grunnmur og fundamenter

Bygningen har grunnmur i betongstein på den del som er synlig for kontroll, hvilke type grunnmur som er benyttet på tilbygg er ikke påvist.
