# Tilstandsrapport

Boligbygg med flere boenheter

Rørviklia 19, 3772 KRAGERØ

Befaringsdato: 14.08.2025

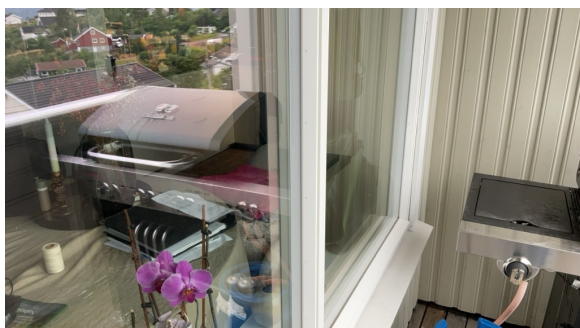
### TG 1 Vinduer

Det er vinduer med isolerglass.

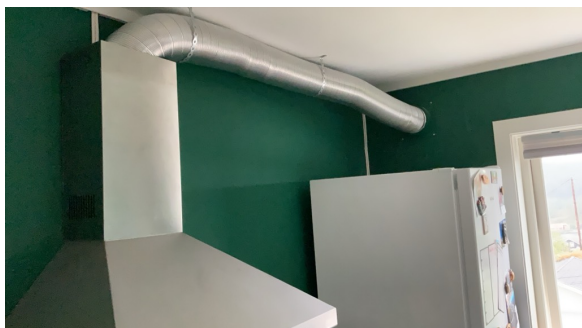
### Overflater

Det er bruksmerker og bruksslitasje.

Rør til ventilator ligger åpent.

Rør til ventilator bør kasses inn, ev. plasseres i overskap ved et ev. skifte av kjøkkeninnredning.

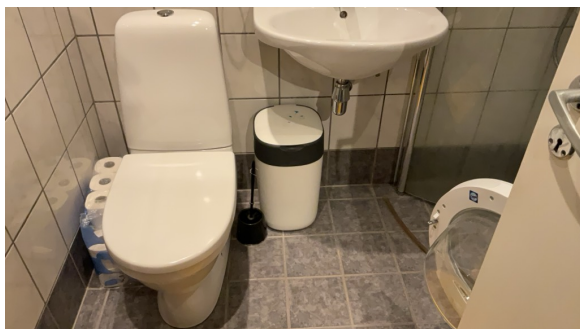
#### Generell

Aktuell byggeforskrift er tekniske forskrifter i perioden 1997-2010. Dokumentasjon: ingen dokumentasjon.

Årstall: 2003

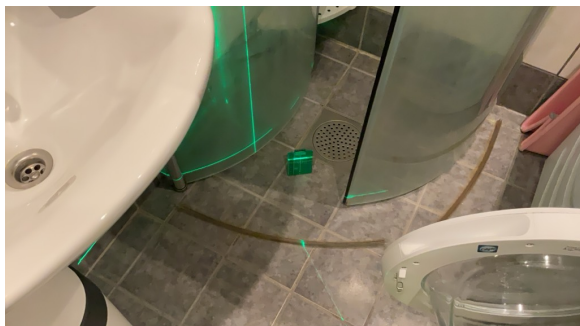
## TG 2 Overflater Gulv

Det er flislagt gulv og varmekabler.

- Det er påvist avvik i fallforhold til sluk i forhold til krav i forskrift på byggetidspunktet.

Det er mindre fall til sluk enn det som er kravet iht. gjeldende forskrift for da badet ble laget.

- Til tross for avviket i fall/høydeforskjell til sluk, vil gulvet fortsatt kunne lede vann mot sluket, men med redusert effektivitet. Dette kan potensielt øke risikoen for vannansamling i enkelte områder av badet.

Våtrommet fungerer med dette avviket. For å lukke avviket må det foretas utbedringer.

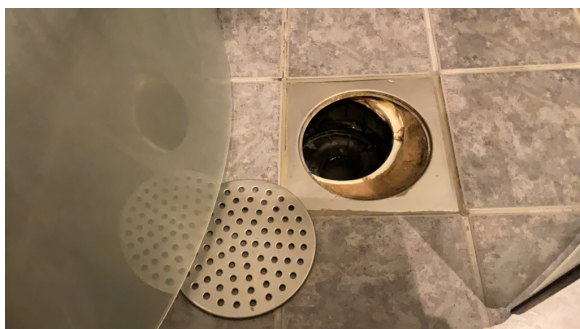
### TG 2 Sluk, membran og tettesjikt

Det er plastsluk og ukjent membranløsning. En inspeksjon av sluket vil i de fleste tilfeller ikke avdekke om det er benyttet membran, slukmansjett eller gi noe pekepinn om membranens beskaffenhet.

- Mer enn halvparten av forventet brukstid er passert på membranløsningen.

- Overvåk tilstanden jevnlig. For å få tilstandsgrad 0 eller 1 må tettesjiktet skiftes ut, men tidspunktet for når dette er nødvendig er vanskelig å si noe om.
- Det er viktig å merke seg at levetiden til en membran varierer basert på kvalitet, installasjon og bruk. Eldre membraner kan bli sprø og sprekke opp, noe som fører til at de mister sin vanntettende funksjon. Dette kan resultere i vannlekkasjer gjennom vegger og gulv og fuktskader.

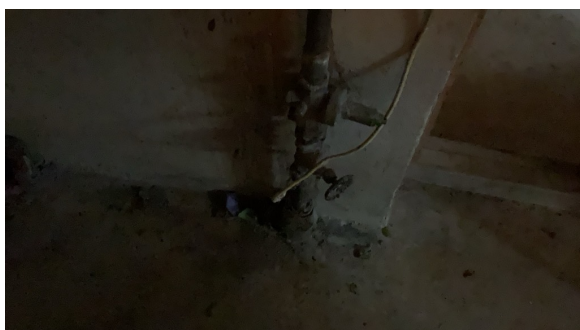
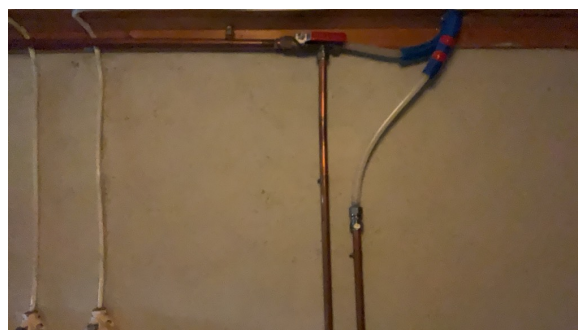
#### TG 2 Vannledninger

Vannrør av kobber, samt plas (pex).

- Mer enn halvparten av forventet brukstid er passert på innvendige vannledninger.

- Det er ikke behov for utbedringstiltak siden anlegget fungerer i dag, men ut ifra alder kan skader plutselig oppstå på eldre anlegg.

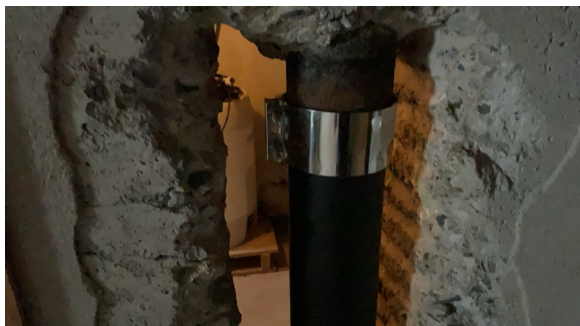
#### TG 2 Avløpsrør

Det er avløpsrør av støpejern og plast.

- Det er ikke behov for utbedringstiltak siden anlegget fungerer i dag, men ut ifra alder kan skader plutselig oppstå på eldre anlegg.

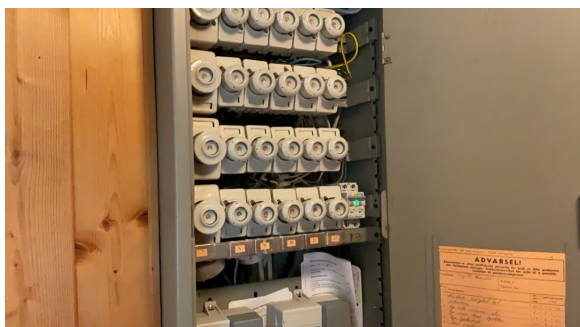
2. Er alle elektriske arbeider/anlegg i boligen utført av en registrert elektroinstallasjonsvirksomhet?  
**Nei I egen erklæringen er det oppgitt at det er utført arbeider på anlegget, som ikke er utført av et firma.**
3. Er det elektriske anlegget utført eller er det foretatt tilleggsarbeider på det elektriske anlegget etter 1.1.1999?  
**Ja**  
Eksisterer det samsvarserklæring?  
**Ukjent**  
**Det bør fremskaffes samsvarserklæring.**
4. Foreligger det kontrollrapport fra offentlig myndighet – Det Lokale Eltilsyn (DLE) eller eventuelt andre tilsvarende kontrollinstanser med avvik som ikke er utbedret eller kontrollen er over 5 år?  
**Ukjent**
5. Forekommer det ofte at sikringene løses ut?  
**Nei**
6. Har det vært brann, brannpilløp eller varmgang (for eksempel termiske skader på deksler, kontaktpunkter eller lignende) i boligens elektriske anlegg?  
**Nei**

Undertegnede har ikke kompetanse til å tilstandsvurdere elektriske anlegg, utover synlige og helt opplagte feil. El-anlegg bør kontrolleres av en autorisert el-installatør. Kostnadsestimatet gjelder el-sjekk. Eventuelle reparasjoner eller oppgraderinger vil komme i tillegg.

**Kostnadsestimat: Under 10 000**
