# Tilstandsrapport

📍 Welding Olsens vei 5, 0694 OSLO

# gnr. 167, bnr. 32

Rapportdato: 16.07.2024

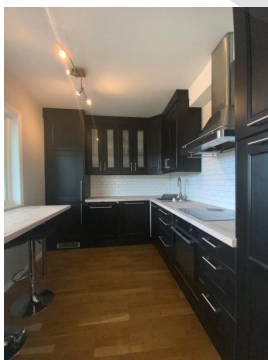
#### ! TG 2 Avtrekk

Rommet har kun naturlig avtrekk og ellers ingen forsert avtrekksløsning. "manglende forsert mekanisk avtrekk" betyr at avtrekk over stekesone ikke føres ut av rommet via kanal, yttervegg eller tilsvarende. Fuktig luft og kondens vil da forbli i rommet om det ikke luftes med vindu.

Optimalt sett bør opprinnelig veggventil gjenopprettes.
