Tilstandsrapport

📍 Welding Olsens vei 5, 0694 OSLO

Rapportdato: 18.07.2024

3-ROMS LEILIGHET I 3. ETASJE:

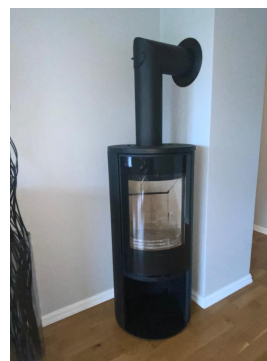
Pipe og ildsteder er formelt ikke testet av takstmann eller vurdert og det forutsettes at de branntekniske krav er kontrollert og godkjent av den stedlige brann- og redningsetaten.

Tilstandsgrad er satt ut fra en visuell vurdering/inspeksjon.

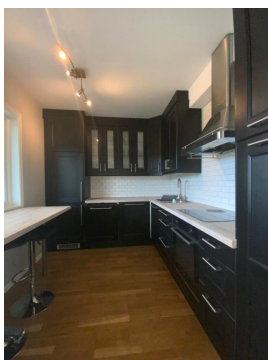
3. ETASJE > KJØKKEN

TG 2 Avtrekk

Rommet har kun naturlig avtrekk og ellers ingen forsert avtrekksløsning. "manglende forsert mekanisk avtrekk" betyr at avtrekk over stekesone ikke føres ut av rommet via kanal, yttervegg eller tilsvarende. Fuktig luft og kondens vil da forbli i rommet om det ikke luftes med vindu.

Optimalt sett bør opprinnelig veggventil gjenopprettes.
