Tilstandsrapport

Leilighet

Indre Arna-vegen 172-174, 5261 INDRE ARNA

Befaringsdato: 23.10.2024

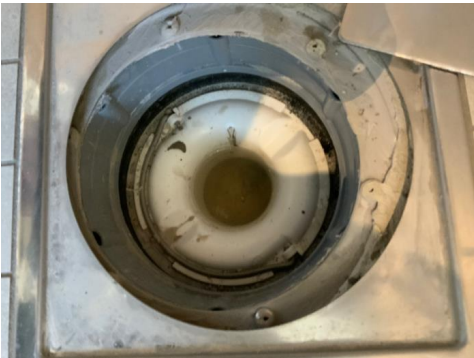
2. ETASJE HØYRE > BAD

! TG 0 Sluk, membran og tettesjikt

Klemring og membran er synlig i plastsluk.

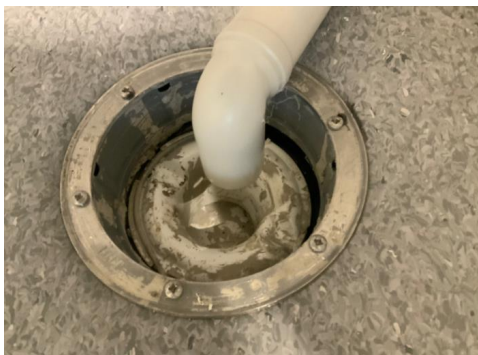
2. ETASJE HØYRE > VASKEROM

! TG 0 Sluk, membran og tettesjikt

Membran på gulvet er våtromsbelegg, som er klemt til sluken.

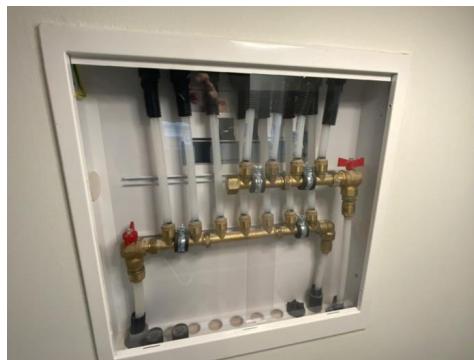
! TG 0 Vannledninger

Vannledninger av rør-i-rør-utførelse.

Det ble ikke registrert lekkasje i rørfordelerskap. Rørfordelerskapet bør kontrolleres regelmessig.
