# Tilstandsrapport

Enebolig

Gamle lokalvegen 23 , 2256 GRUE FINNSKOG

Befaringsdato: 25.03.2026

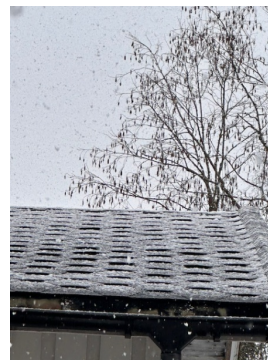
### ! TG 1 Nedløp og beslag

Forkantblekk, takrenner og nedløp i plast.

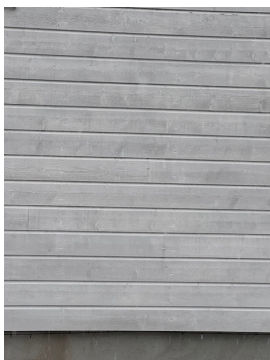
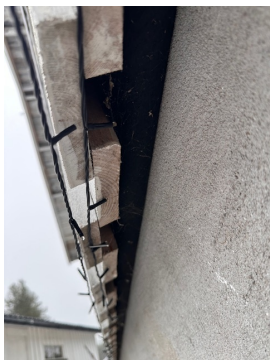
Ikke musebånd

Musebånd må etableres. Panelen bør vaskes.

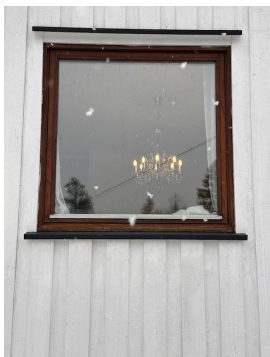
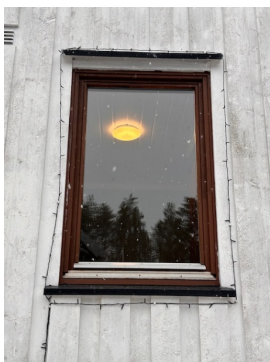
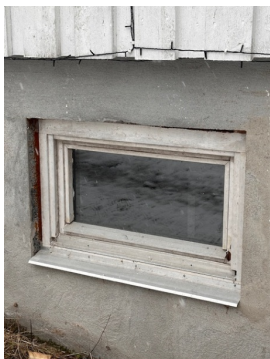
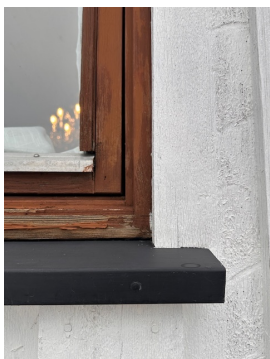
Malte trevinduer fra 1977, 1980, 1983, 2003 og 2004 med 2 og 3-lags isolerglass. Kjellervindu m/koblet glass. Det er mangelfull pusset grunnmur rundt kjellervindu.

- Det er påvist avvik rundt innsettingsdetaljer.
- Karmene i vinduer er slitte og det er sprekker i trevirket.
- Det er avvik:

Mer enn halvparten av forventet brukstid er oppbrukt på inngangsdør, kjellerdør og terrassedør.

Det må påregnes en oppgradering.

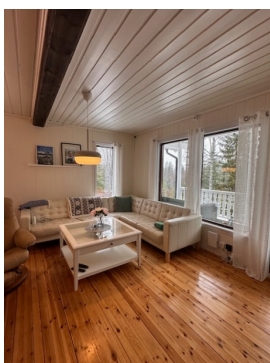
### TG 2 Etasjeskille/gulv mot grunn

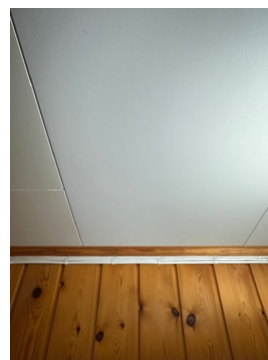
- Det er tegn på fuktskader nederst på våtromsplater.

- Badet/våtsonen står foran en full oppgradering.

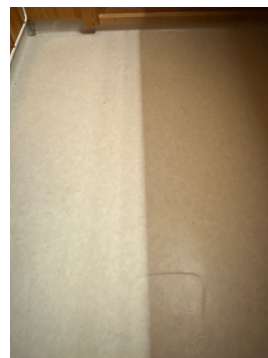
## TG 3 Overflater Gulv

- Det er påvist avvik i fallforhold til sluk i forhold til krav i forskrift på byggetidspunktet.
- Det er avvik:

Badet/gulvet står foran full oppgradering .

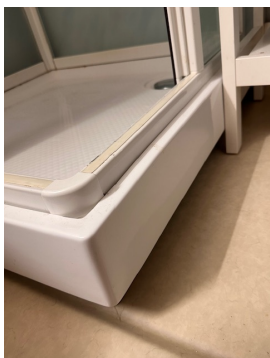
## TG 3 Sluk, membran og tettesjikt

Både sluk og vinylbelegg bør påregnes skiftes. Tilgang til sluk under dusjkabinett bør bedres for inspeksjon og rengjøring.

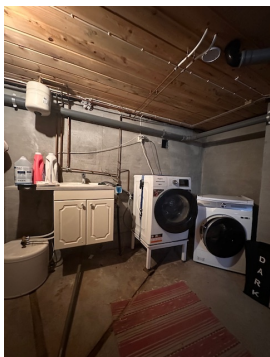
### ! TG IU Tilliggende konstruksjoner våtrom

Hulltaking er ikke foretatt da det er lecastein i vegg. Det er utført fuktsøk med avvikende resultater.

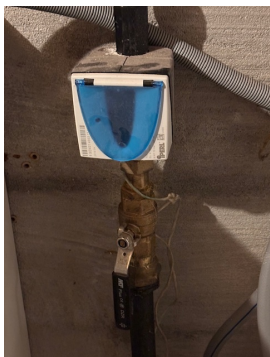
## TG 2 Avløpsrør

- Det er ikke behov for utbedringstiltak siden anlegget fungerer i dag, men ut ifra alder kan skader plutselig oppstå på eldre anlegg.

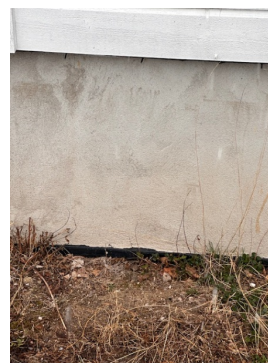
### Grunnmur og fundamenter

- Grunnmuren har sprekkdannelser.

- Lokal utbedring må utføres.
