# Tilstandsrapport

Andelsleilighet.

Søndre gate 7, 8624 MO I RANA

Befaringsdato: 03.02.2026

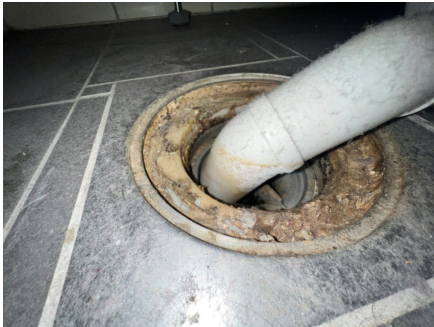
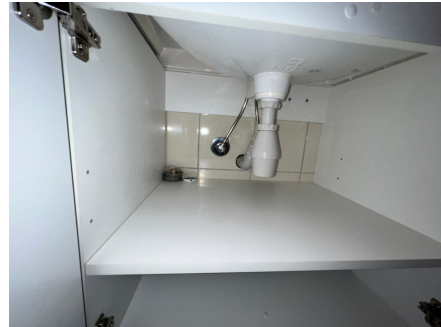
### TG.2 Sluk, membran og tettesjikt

Det er nyere ståsluk og ukjent tettesjikt/membran.

- Det er påvist mangelfull/feil utførelse rundt rørgjennomføringer e.l. som gir fare for fukt i konstruksjonen i våtsone.
- Sluk har begrenset mulighet for inspeksjon og rengjøring.

Sluk ligger ca 50 cm under kabinett. Sluket er dårlig rengjort og vanskelig å inspisere.

Det er mangelfull tetting/mangler mansjett rundt avløpsrør under vask.

- Løsningen/utførelsen rundt rørgjennomføringer gir fare for fukt inn i konstruksjoner.
- Når sluket har begrenset tilgang, er det vanskelig å rengjøre sluket og å inspisere den for å oppdage skader i membranen/fuger rundt sluket, som er avgjørende for å forhindre lekkasjer.

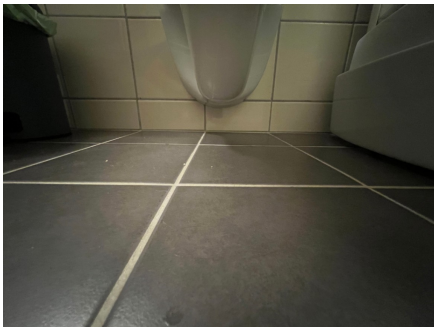
### Sanitærutstyr og innredning

- Det er ikke påvist tilfredsstillende løsning for å synliggjøre lekkasje fra innebygget systerne.

- Ved implementering av innebygget systerne var det ikke krav om lekkasjesikring, konstruksjonen bør jevnlig observeres.

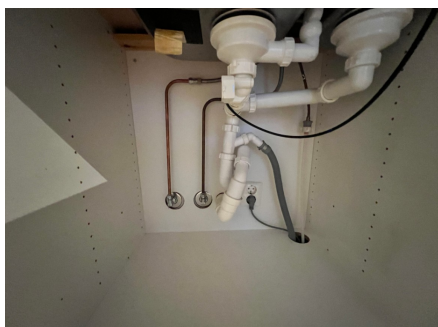
rørøpplegg under kjøkkenbenk.

## ! TG 1 Avløpsrør

Det er avløpsrør av plast.
